**ANÁLISE DE VIBRAÇÃO****DAE - Americana DAE****1. OBJETIVO**

Apresentar ao DAE a Análise de Vibrações realizada nos equipamentos de sua unidade em Americana.

7 de Outubro de 2014

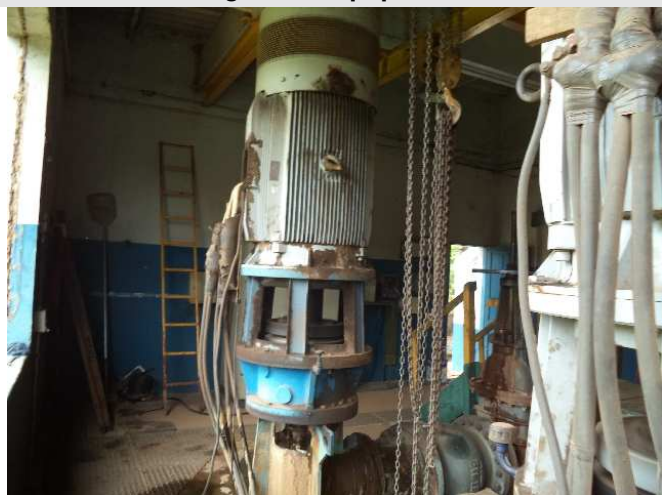
Equipamento: BCEN-01 - BOMBA Nº4

| Defeitos Apresentados | | | O.K. |

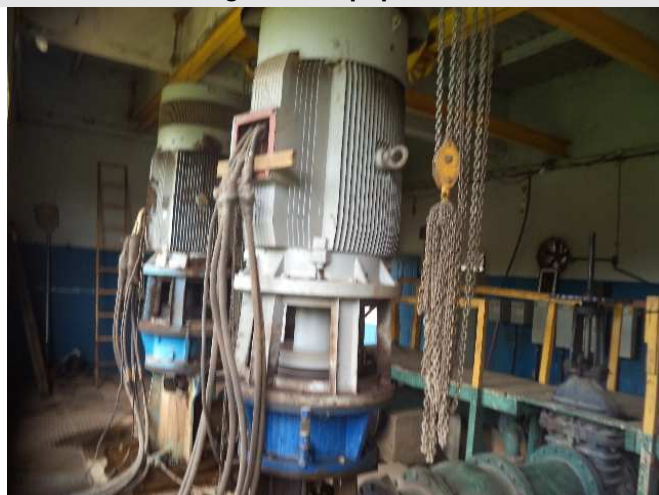
Equipamento: BCEN-02 - BOMBA Nº5

| Defeitos Apresentados | | | O.K. |

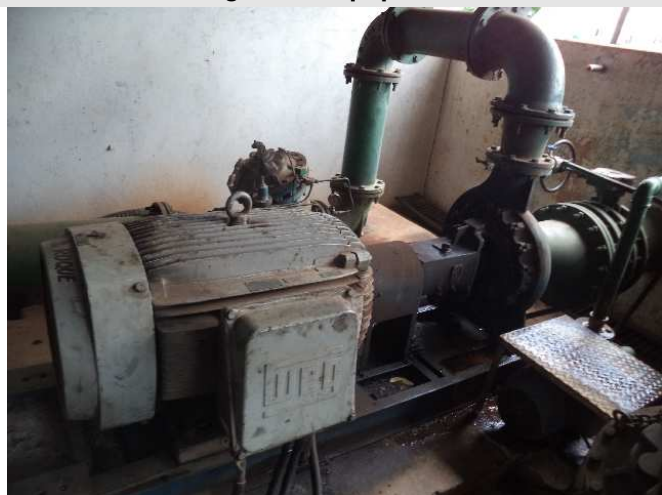
Equipamento: BCEN-04 - BOMBA Nº1 SÃO ROQUE

| Defeitos Apresentados | | | | O.K. |

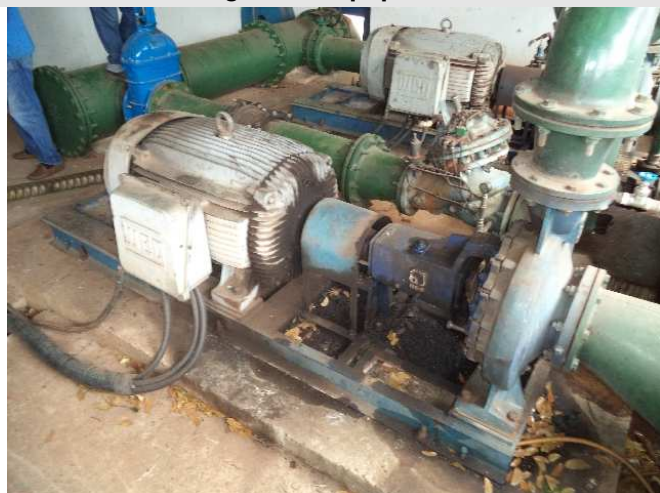
Equipamento: BCEN-05 - BOMBA Nº2 SÃO ROQUE

| Defeitos Apresentados | | | O.K. |

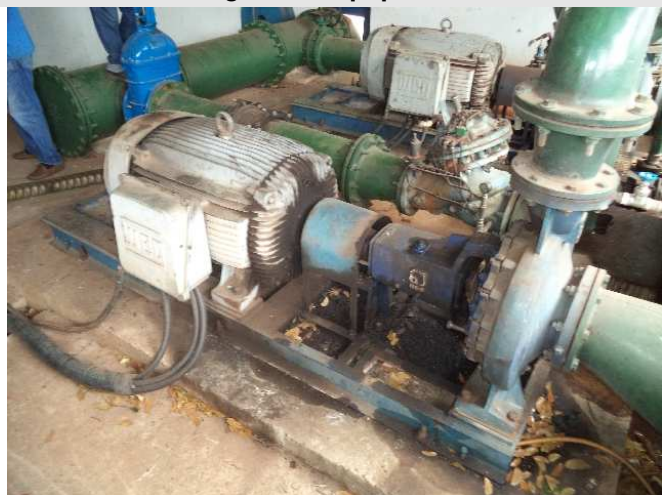
Equipamento: MELE-05 - MOTOR DA BOMBA Nº2 SÃO ROQUE

| Defeitos Apresentados | | | O.K. |
