**ANÁLISE DE VIBRAÇÃO****SAAE - Cerquilho SAAE****1. OBJETIVO**

Apresentar ao SAAE a Análise de Vibrações realizada nos equipamentos de sua unidade em Cerquilho.

12 de Setembro de 2014

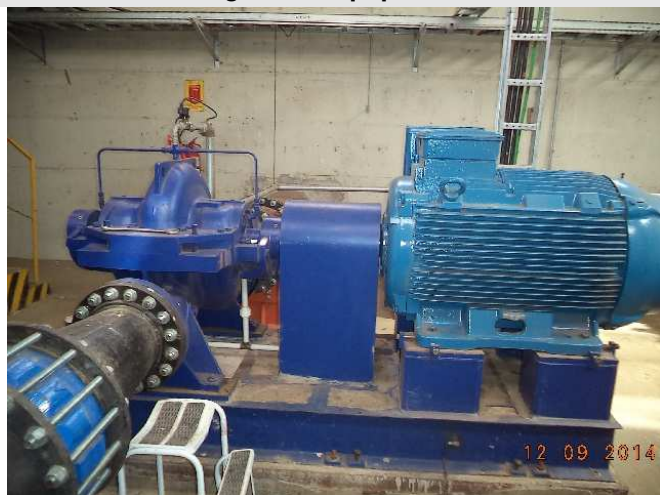
Equipamento: BCEN-06 - BOMBA 1 ESTAÇÃO ELEVATORIA AGUA BRUTA

| Defeitos Apresentados | | | O.K. |

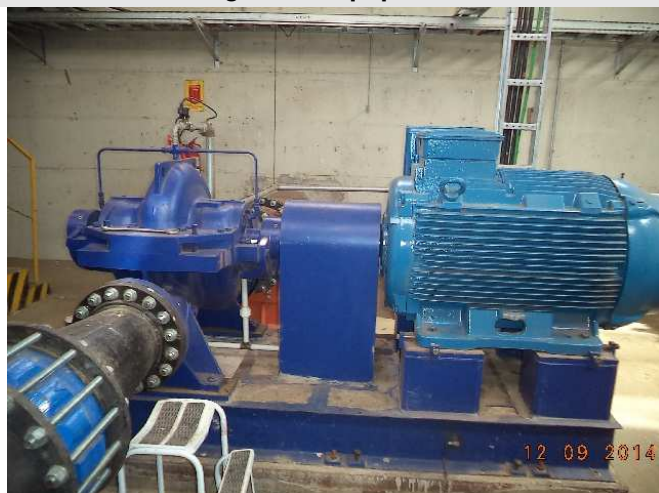
Equipamento: MELE-06 - MOTOR BOMBA 1 ESTAÇÃO ELEVATORIA AGUA BRUTA

| Defeitos Apresentados | | | | O.K. |

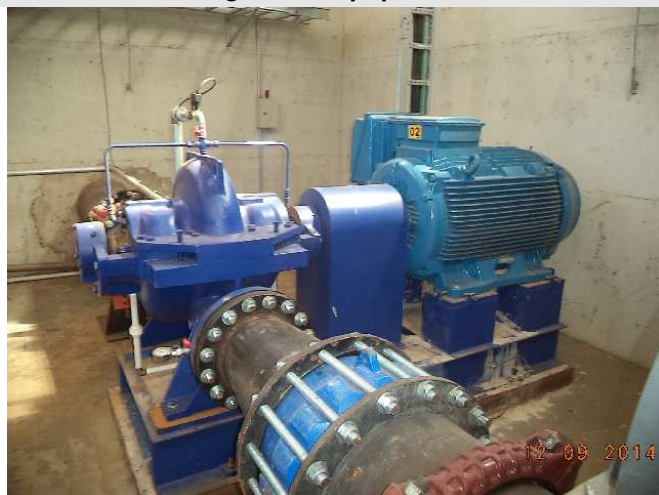
Equipamento: BCEN-07 - BOMBA 2 ESTAÇÃO ELEVATORIA AGUA BRUTA

| Defeitos Apresentados | | | O.K. |

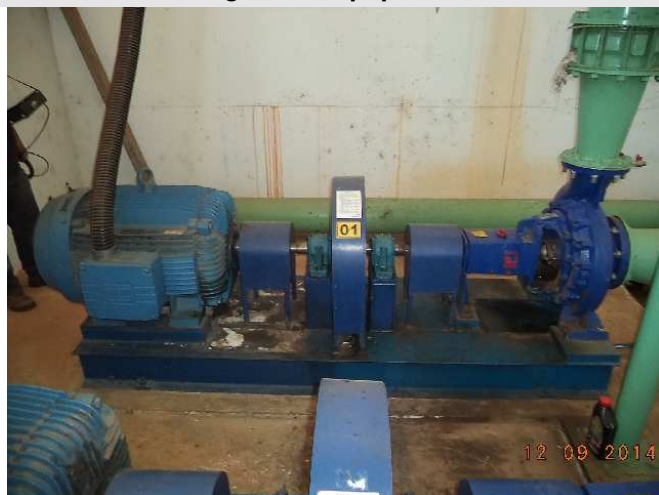
Equipamento: MANC-01 - MANCAL BOMBA 1 RESERVATORIO 1000 M³

| Defeitos Apresentados | | | | Folgas |

**Observações:** Pico na frequência de 1N acompanhado de múltiplos harmônicos.

| Recomendações | | | | Realizar ajuste de folgas e tolerancia dos mancais do volante. |

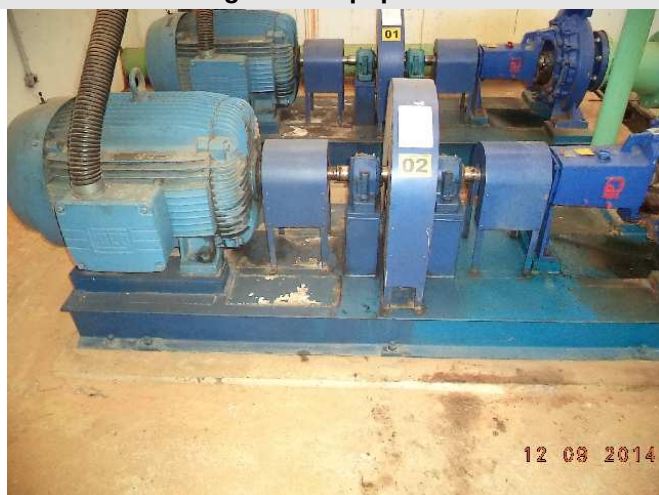
Equipamento: MANC-02 - MANCAL BOMBA 2 RESERVATORIO 1000 M³

| Defeitos Apresentados | | | Falha de Rolamento |

**Observações:** Múltiplos harmônicos de 1N acompanhados de picos não síncronos apresentados no mancal Lado Bomba do Volante.

| Recomendações | | | Revisar o volante para a substituição do rolamento e inspecionar o mancal quanto a folgas, substituindo-o se necessário. |

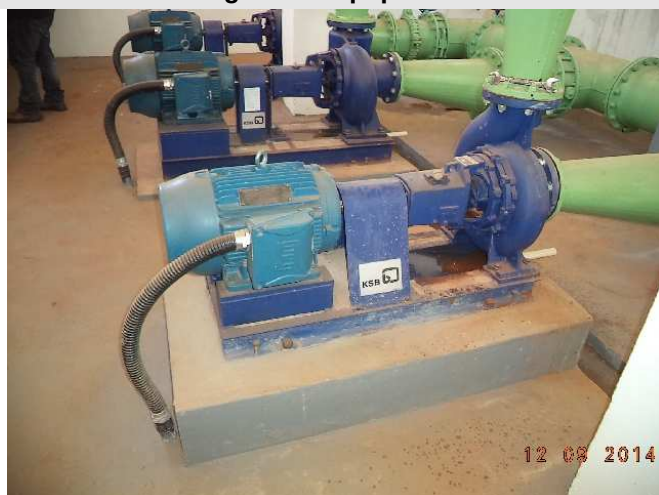
Equipamento: BCEN-10 - BOMBA 3 ETA 4 MILHÕES

| Defeitos Apresentados | | | O.K. |

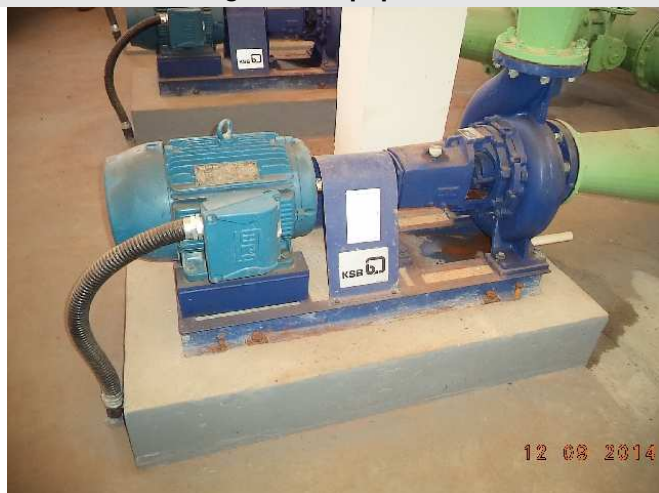
Equipamento: BCEN-11 - BOMBA 4 ETA 4 MILHÕES

| Defeitos Apresentados | | | | O.K. |
