**ANÁLISE DE VIBRAÇÃO****LIMEIRA - ODEBRECHT****1. OBJETIVO**

Apresentar ao Odebrecht a Análise de Vibrações realizada nos equipamentos de sua unidade em Limeira.

23 de Outubro de 2014

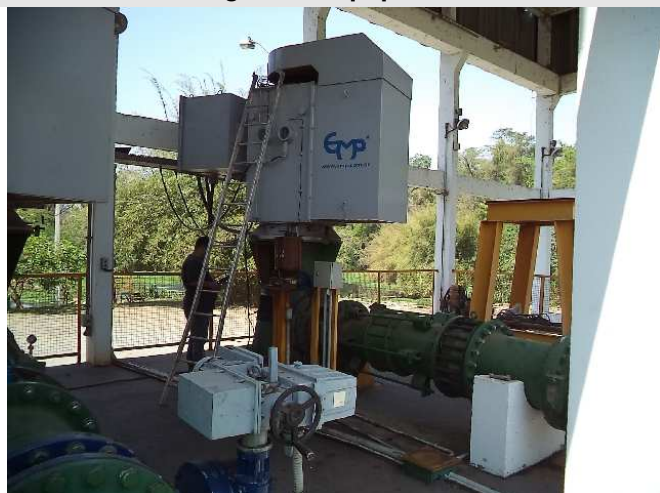
Equipamento: BCEN-12 - BOMBA 1 CAPTAÇÃO AGUA BRUTA JAGUARI

| Defeitos Apresentados | | | O.K. |

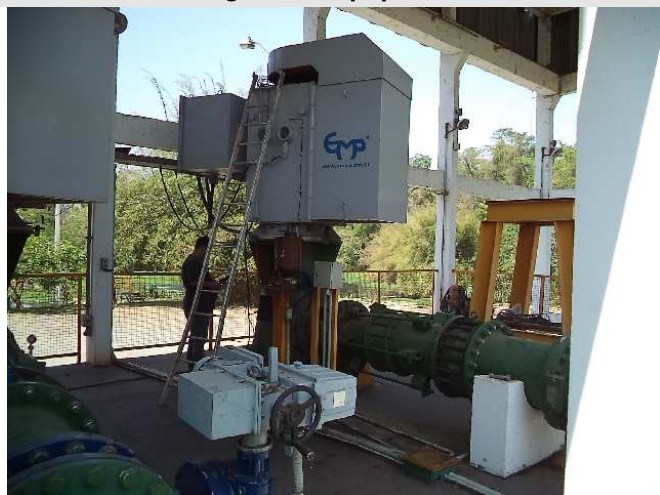
Equipamento: MELE-12 - MOTOR BOMBA 1 CAPTAÇÃO AGUA BRUTA JAGUARI

| Defeitos Apresentados | | | | O.K. |

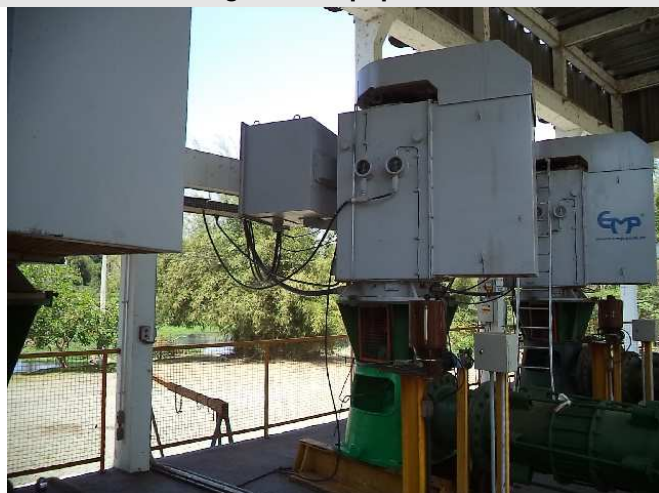
Equipamento: BCEN-13 - BOMBA 2 CAPTAÇÃO AGUA BRUTA JAGUARI

| Defeitos Apresentados | | | O.K. |

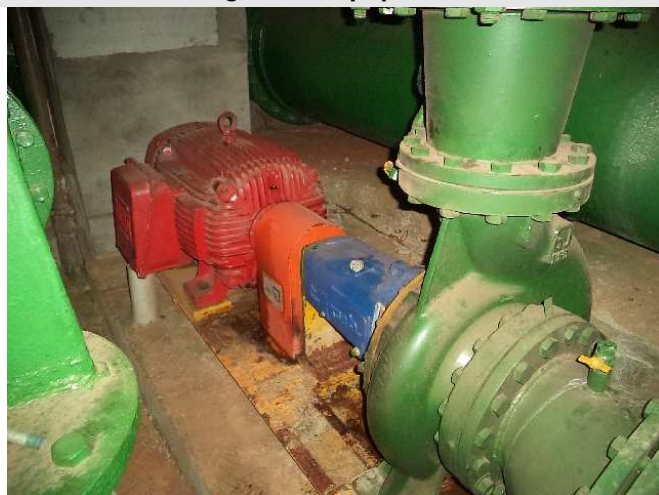
Equipamento: MELE-07 - MOTOR DA BOMBA Nº7

| Defeitos Apresentados | | | | Folgas |

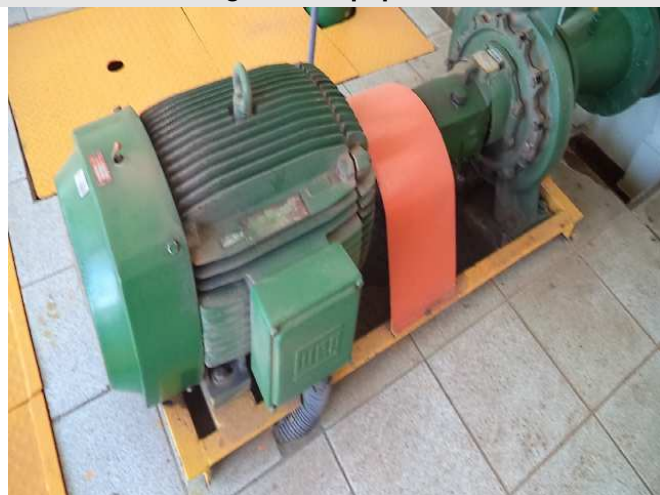
| Pontos Col. | | | Out/14 |
| P1D (G-s) | | | 1,61 |
| P1H (mm/s) | | | 1,45 |
| P1V (mm/s) | | | 0,614 |
| P2A (mm/s) | | | 0,349 |
| P2D (G-s) | | | 1,15 |
| P2H (mm/s) | | | 0,696 |
| P2V (mm/s) | | | 0,699 |

| Defeitos Apresentados | | | O.K. |

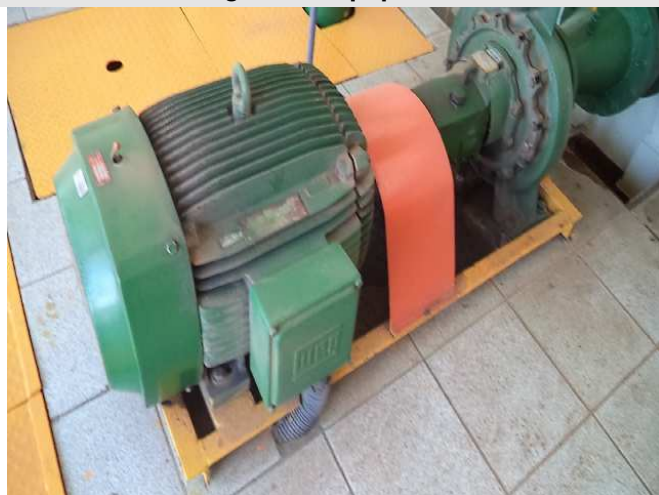
Equipamento: MELE-15 - MOTOR BOMBA 1 ETA CASA DE BOMBAS

| Pontos Col. | | | Out/14 |
| M1D (G-s) | | | 5,47 |
| M1H (mm/s) | | | 0,569 |
| M1V (mm/s) | | | 0,487 |
| M2A (mm/s) | | | 1,02 |
| M2D (G-s) | | | 5,42 |
| M2H (mm/s) | | | 0,788 |
| M2V (mm/s) | | | 0,986 |

| Defeitos Apresentados | | | O.K. |

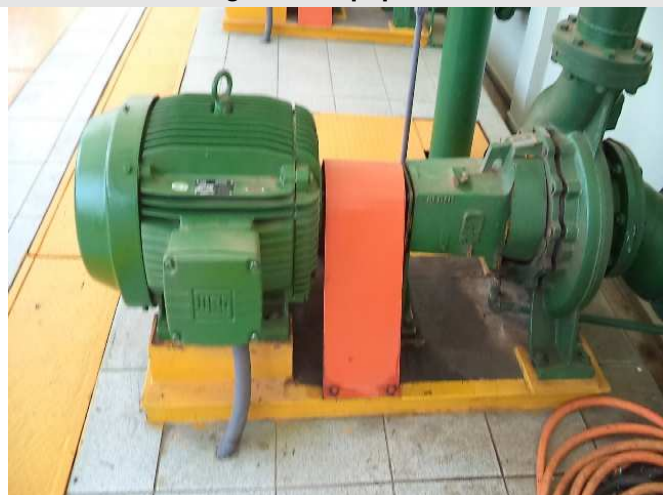
Equipamento: BCEN-16 - BOMBA 3 ETA CASA DE BOMBAS

| Pontos Col. | | | Out/14 |
| P1D (G-s) | | | 3,35 |
| P1H (mm/s) | | | 3,93 |
| P1V (mm/s) | | | 1,15 |
| P2A (mm/s) | | | 0,627 |
| P2D (G-s) | | | 1,87 |
| P2H (mm/s) | | | 1,48 |
| P2V (mm/s) | | | 0,63 |

| Defeitos Apresentados | | | O.K. |
