## Relatório de Fiscalização

### RELATÓRIO DE FISCALIZAÇÃO TÉCNICA DOS SISTEMAS DE ÁGUA DO MUNICÍPIO DE ITAPIRA

**PRESTADOR: SERVIÇO AUTÔNOMO DE ÁGUA E ESGOTO DE ITAPIRA - SAAE ITAPIRA**

Americana, fevereiro de 2022

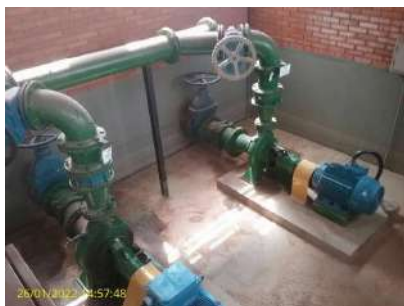
Foto 1 - Conjuntos moto-bomba

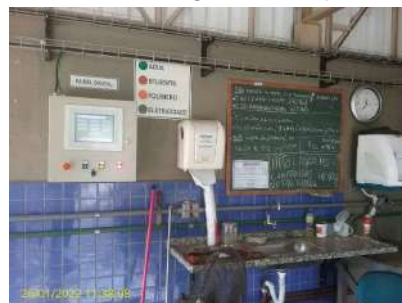
**Foto 32 - Preparador de polímero**

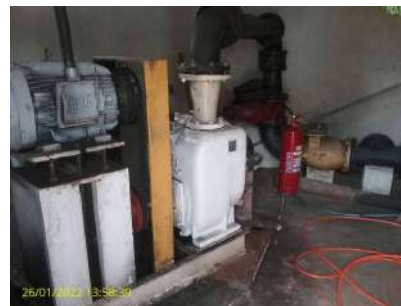
Foto 2 - Conjuntos moto-bomba

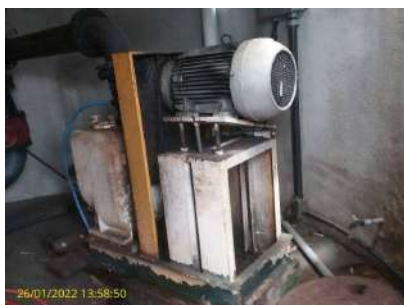
Foto 3 - Detalhe do motor

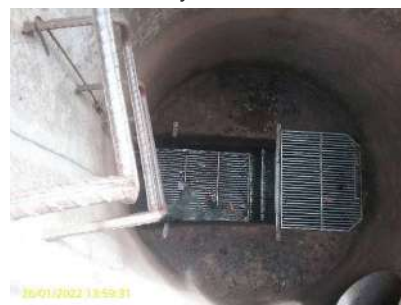
Foto 4 - Gradeamento

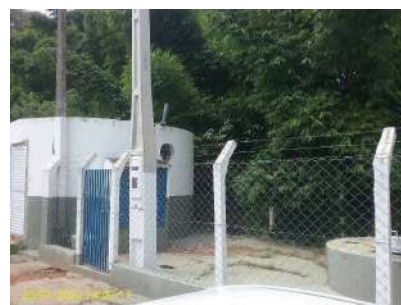
Foto 6 - Vista geral da área

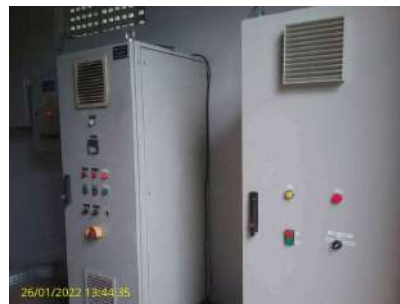
**Foto 2** - Pannel elétrico

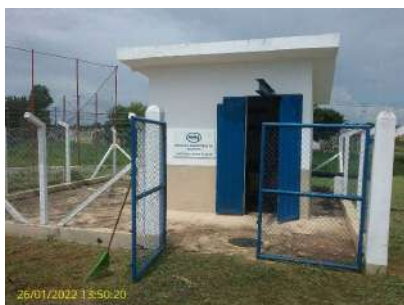
**Foto 1** - Vista geral da área

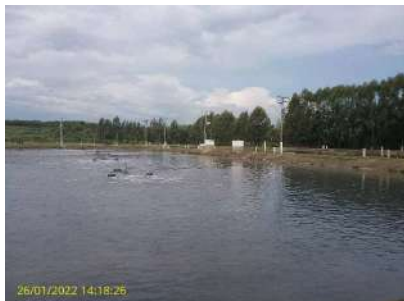
Foto 1 - Vista geral da lagoa aerada 1

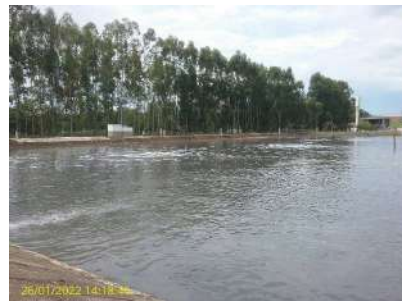
Foto 2 - Vista geral da lagoa aerada 2

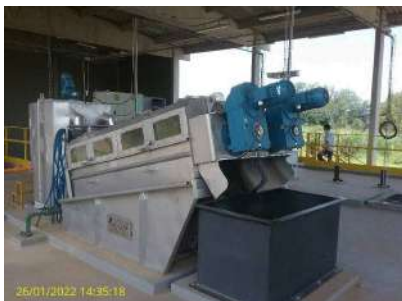
**Foto 16** - Centrifuga

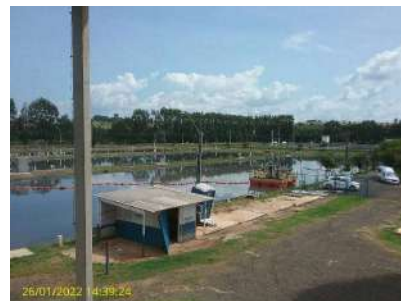
**Foto 17** - Visão geral das lagoas anaeróbias
