**Relatório de Fiscalização 129/2022**

**RELATÓRIO DE FISCALIZAÇÃO TÉCNICA DOS SISTEMAS DE ÁGUA E ESGOTO DO MUNICÍPIO DE RIBEIRÃO PRETO****PRESTADOR: SECRETARIA DE ÁGUA E ESGOTO DE RIBEIRÃO PRETO - SAERP**

Verificação de Não Conformidades

Americana, maio de 2022

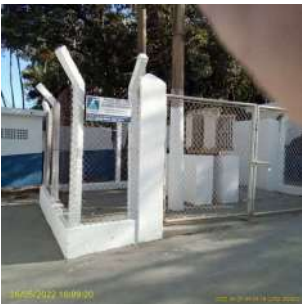
**Foto 2** - Placa de identificação do poço

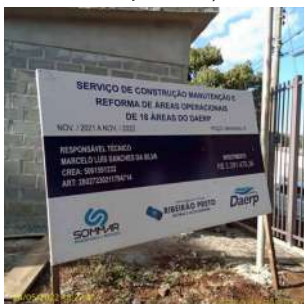
**Foto 6** - Placa de identificação da obra

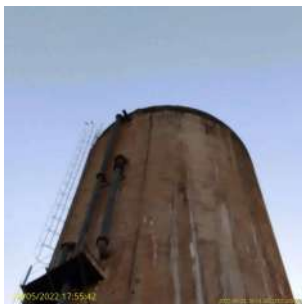
**[RES-6.9] Fotos de RES-6.9**

| [RES-6.9] Inexistência de telas de proteção contra entrada de insetos e pequenos animais nas tubulações de ventilação | SIM |
| [RES-6.9] Observações sobre RES-6.9 | Havia presença de pombas na topo do reservatório.<br>Necessário instalar tela de proteção contra entrada de pequenos animais |

**Foto 1** - Vista do reservatório, com pombas.

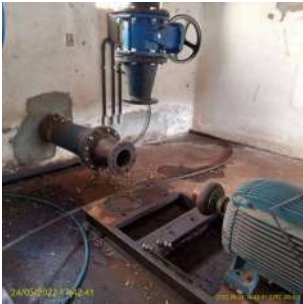
Foto 1

| [EEA-4.3] Ausência de conjunto moto bomba reserva | SIM |

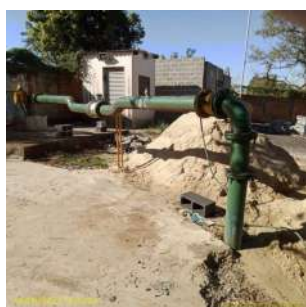
**Foto 3** - Cavalete do poço Cadacaan
