## Relatório de Fiscalização

### RELATÓRIO DE FISCALIZAÇÃO TÉCNICA DOS SISTEMAS DE ÁGUA E ESGOTO DO MUNICÍPIO DE LIMEIRA

PRESTADOR: BRK AMBIENTAL LIMEIRA

Verificação de Não Conformidades

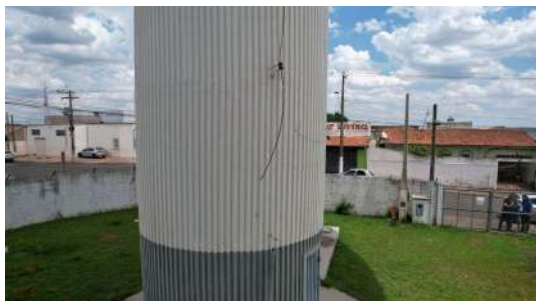
[RES-6.7] Inexistência de para-raios em reservatórios elevados

Ausência de aterramento, pois os cabos estão cortados.

Foto 1 - Vista lateral do cabo cortado

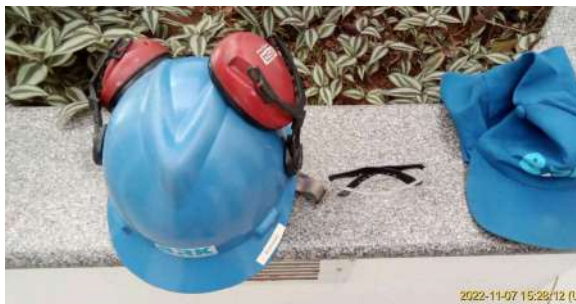
**Foto 1** - Capacete, óculos e protetor de ouvido

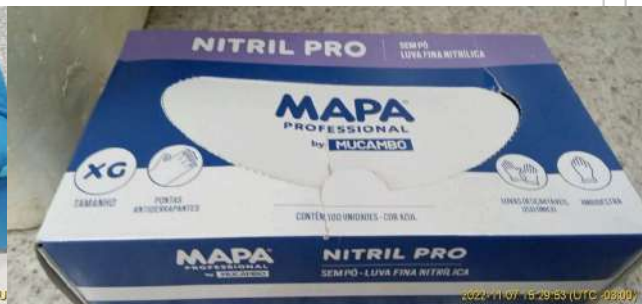
**Foto 2** - Luvas

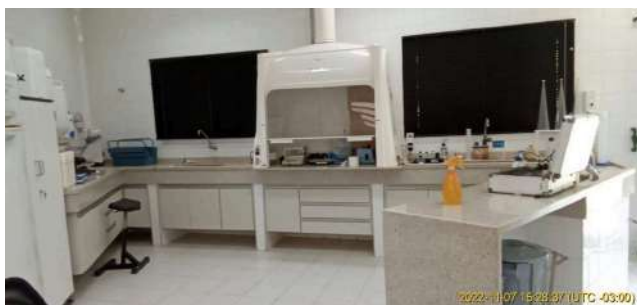
Foto 1 - Laboratório

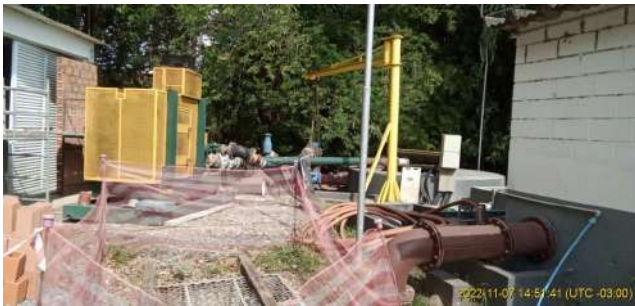
Foto 1 - Vista do local da EEEB Graminha

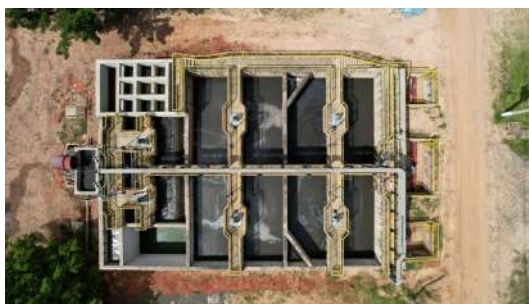
**Foto 5** - Vista do tratamento físico-químico

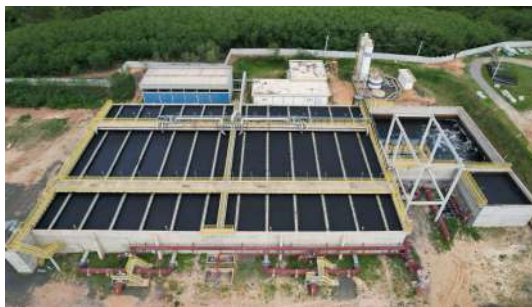
**Foto 7** - Vista do reator Nereda
