**Relatório de Fiscalização 255/2022**

**RELATÓRIO DE FISCALIZAÇÃO TÉCNICA DOS SISTEMAS DE ÁGUA E ESGOTO  
DO MUNICÍPIO DE BROTAS****PRESTADOR: Serviço Autônomo de Água e Esgoto de Brotas – SAAEB****Verificação de Não Conformidades e Acompanhamento do Cumprimento do Compromisso de Ajustamento de  
Conduta (CAC)**

Americana, novembro de 2022

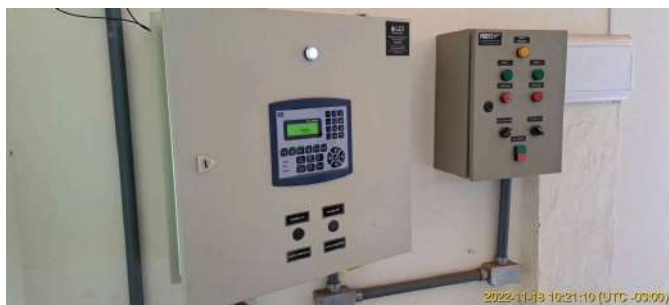
**Foto 3** - Sistema supervisorio do Reservatorio  
Apoiado Santa Maria

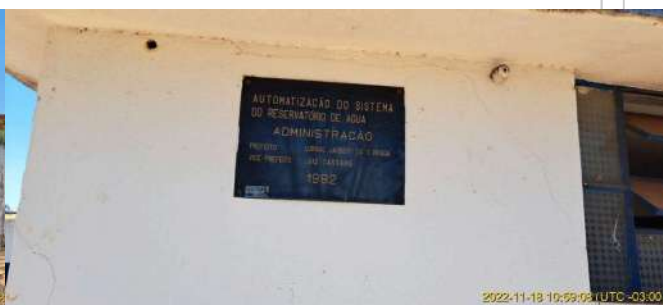
**Foto 2** - Placa de identificação do Sistema de Abastecimento da Polícia Militar

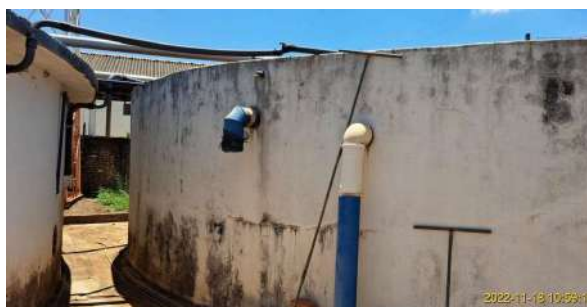
**Foto 3** - Vista lateral do Sistema de Abastecimento da Polícia Militar

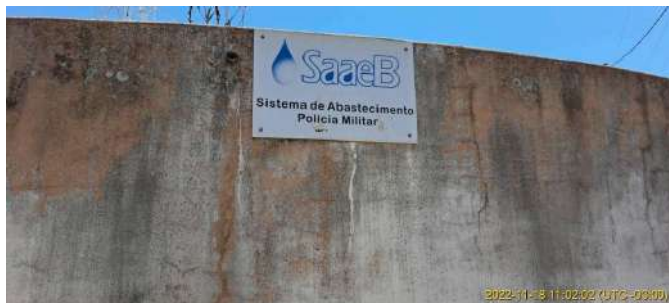
**Foto 1** - Placa de identificação do Sistema de Abastecimento da Polícia Militar

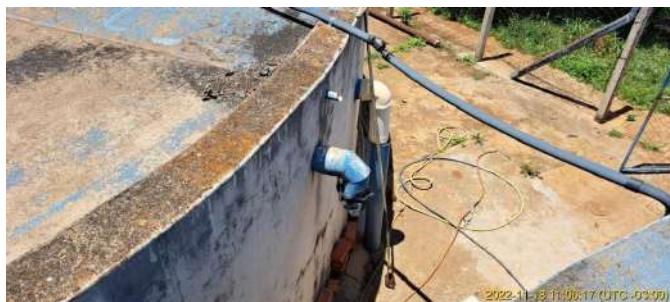
Foto 1 - Tubo extravasor

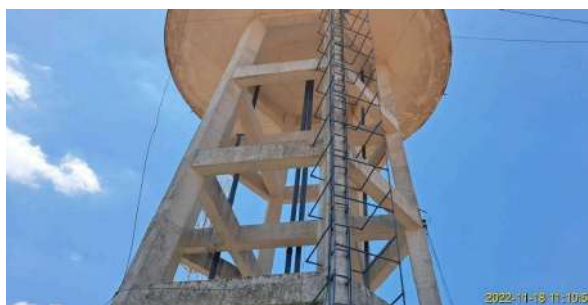
O Reservatório elevado Polícia Militar fica imediatamente acima de um dos reservatórios semienterrados. Esta ficha contempla a fiscalização de campo e com auxílio de drone. Pelas imagens de drone, podem ser observados sinais de vazamentos nas laterais do reservatório elevado.

**Foto 1** - Vista geral - Reservatório elevado Polícia Militar

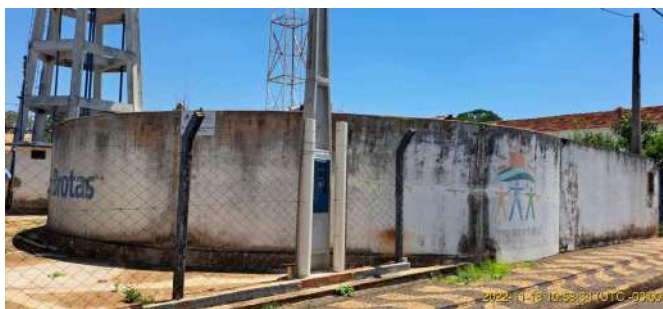
**Foto 6** - Vista frontal do Sistema de Abastecimento da Polícia Militar

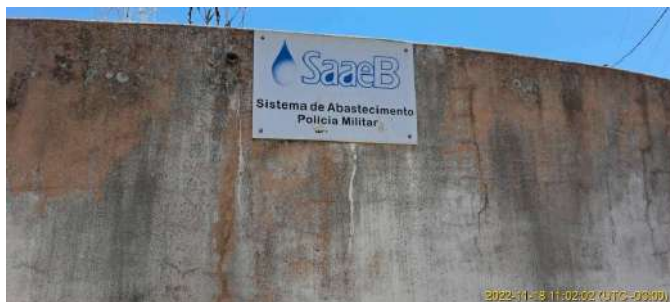
**Foto 7** - Placa de identificação do Sistema de Abastecimento da Polícia Militar

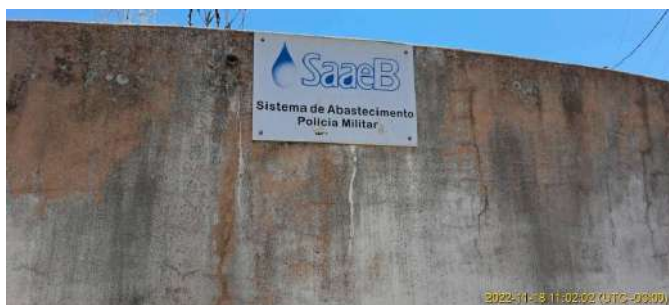
**Foto 3** - Placa de identificação do Sistema de Abastecimento Polícia Militar

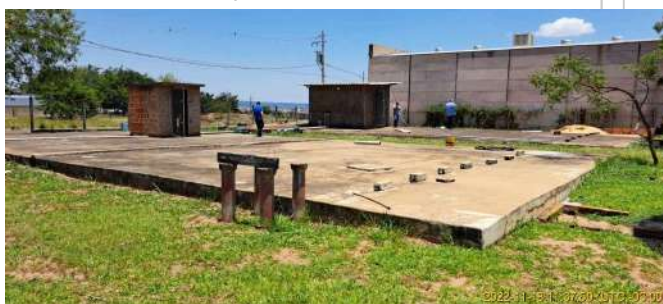
**Foto 4** - Vista geral do Sistema de Abastecimento Campos Elísios I - EEAT 1 à esquerda e EEAT 2 à direita

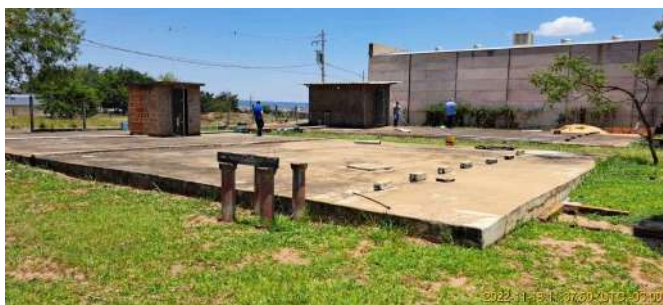
**Foto 2** - Vista geral do Sistema de Abastecimento Campos Elísios I - EEAT 1 à esquerda e EEAT 2 à direita

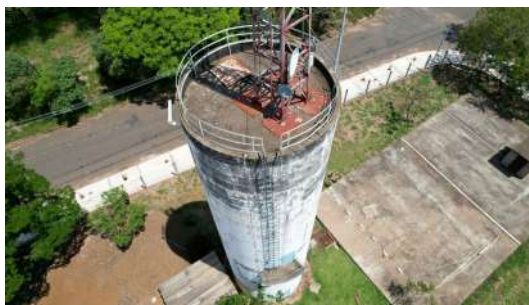
**Foto 6** - Vista lateral - Reservatório elevado Campos Elísios I
