**Relatório de Fiscalização 002/2023**

**RELATÓRIO DE FISCALIZAÇÃO TÉCNICA DOS SISTEMAS DE ÁGUA E ESGOTO DO MUNICÍPIO DE ITIRAPINA**

PRESTADOR: DIVISÃO DE ÁGUA E ESGOTO - DAE (PREFEITURA)

Americana, janeiro de 2023

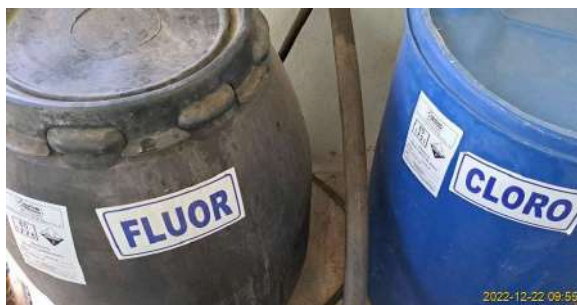
**Foto 1** - Bombonas de cloro e flúor no abrigo de químicos - Poço Itaqueri da Serra (Novo)

**[CSB-2.16] Produtos químicos vencidos**

**SIM**

Não foi possível verificar nos rótulos dos tanques. Prestador não enviou documentação em tempo hábil para análise.

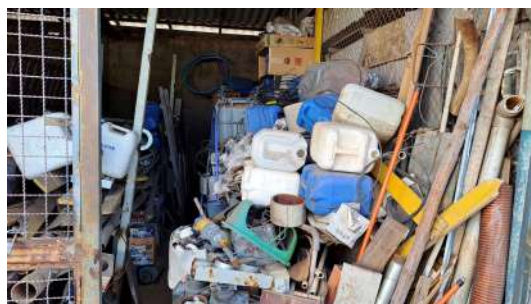
Na fiscalização do estoque de químicos do DAE no Almoxarifado Central da Rua Oito, foram constatadas condições inadequadas de armazenamento e operação dos tanques de flúor (ácido fluorsilícico) e de cloro (hipoclorito de sódio). Em relação ao flúor, a bacia de contenção está inadequada e não seria efetiva contra um possível vazamento do líquido. Já no caso do cloro, não há bacia de contenção para os tanques, além de estarem dispostos de maneira que dificulta a operação pelos funcionários na rotina de uso do produto. Em ambos os casos, mas sendo mais acentuado no caso dos tanques de cloro, há ausência de organização do local

de armazenamento, com presença de muitos objetos e materiais que dificultam a correta operação, além de dificultar as substituições de produtos químicos. Também foi constatado que os tanques não apresentam as validades das substâncias em seus rótulos.

**Foto 4** - Estoque inadequado de cloro - DAE  
Itirapina

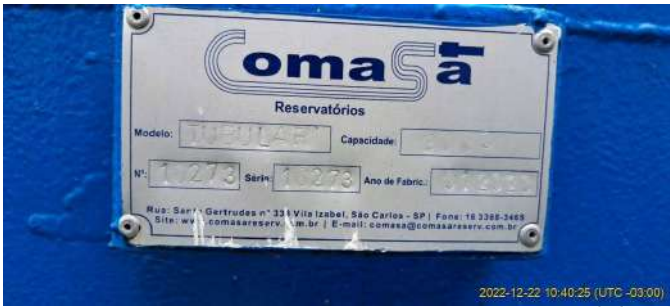
Foto 5 - Dados técnicos - Reservatório elevado Broa

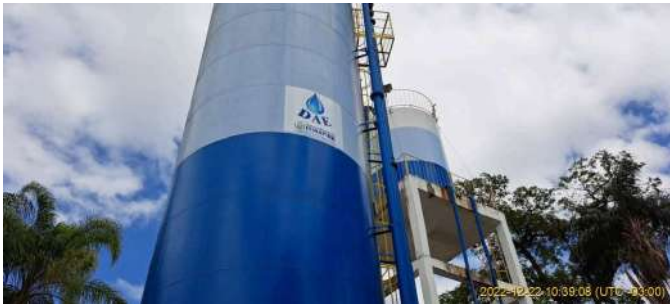
Foto 1 - Detalhe do Logo do DAE Itirapina - Reservatório elevado Broa

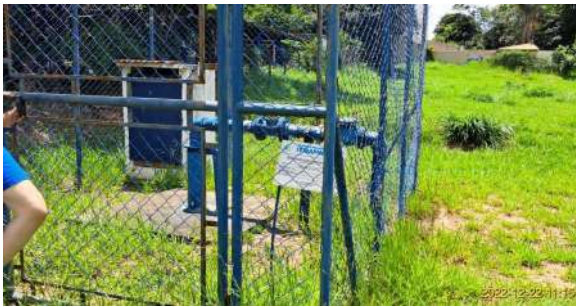
Foto 1 - Vista da área cercada do Poço Broa -  
Rua 4

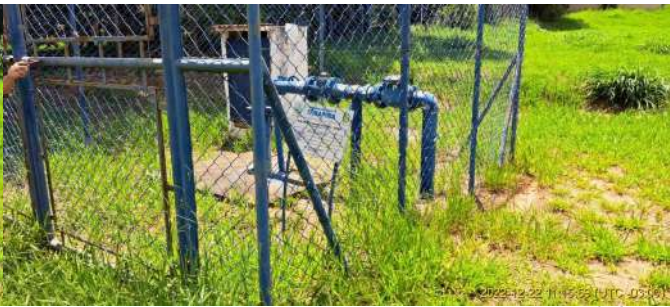
Foto 2 - Vista da área cercada do Poço Broa -  
Rua 4

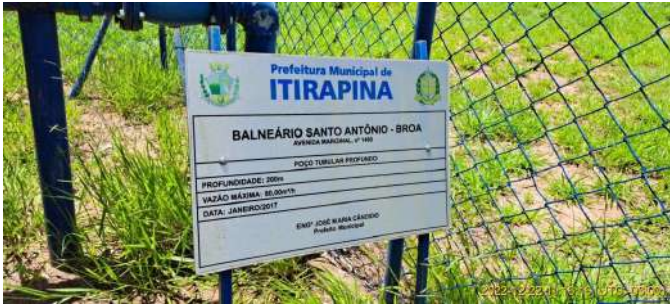
Foto 1 - Identificação do Poço Broa - Rua 4

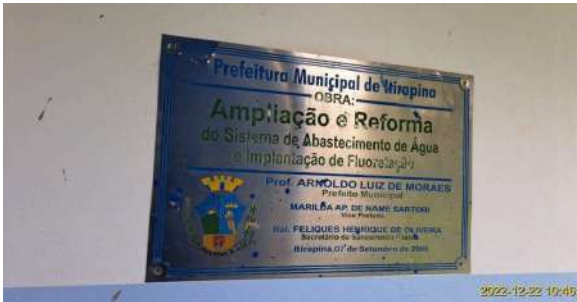
Foto 1 - Placa do Sistema Broa

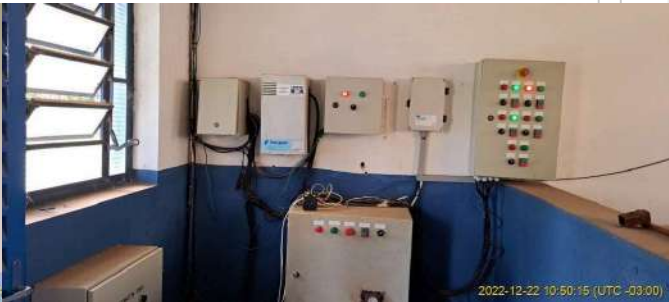
Foto 2 - Painel de controles da EEA Broa

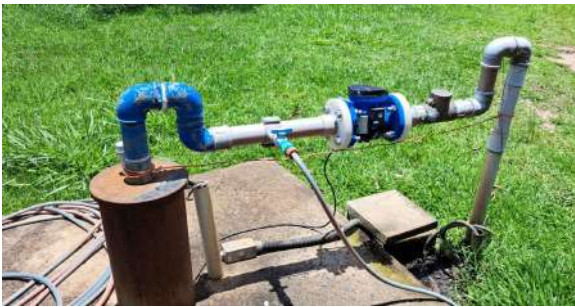
Foto 1 - Vista geral - Poço Planalto Serra Verde

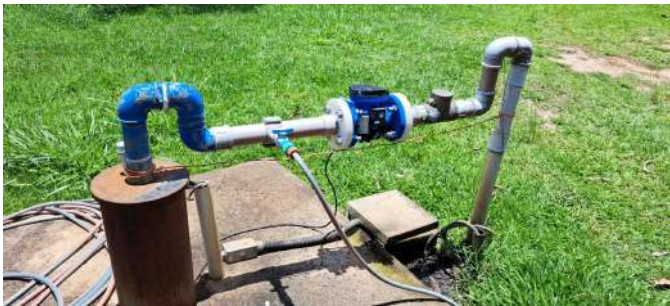
Foto 1 - Torneira de tomada de água bruta - Poço Planalto Serra Verde

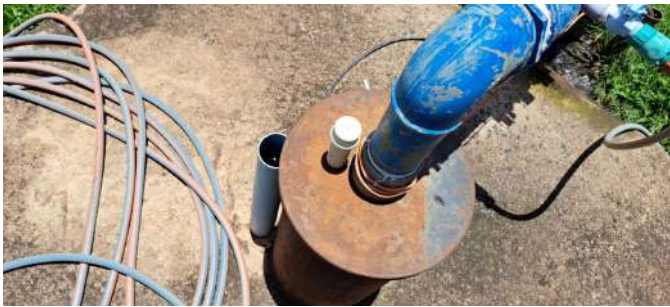
Foto 1 - Tubo medidor de nível - Poço Planalto Serra Verde

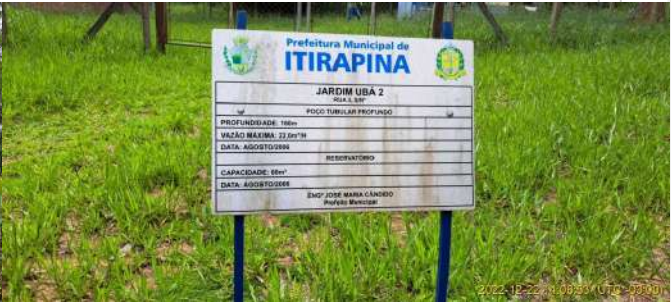
Foto 2 - Placa de identificação - Sistema Ubá 2

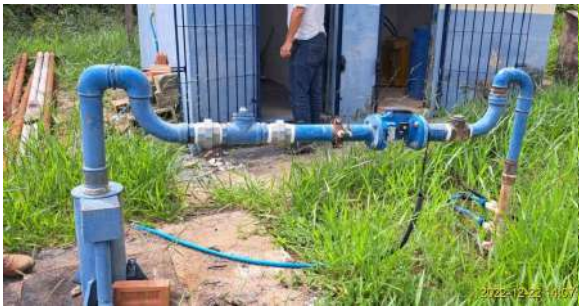
Foto 4 - Vista do Poço Ubá 2

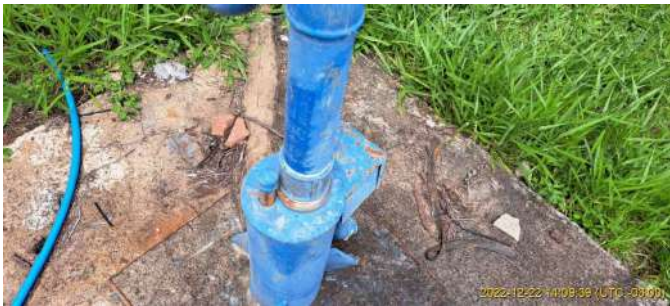
Foto 1 - Tubo para medição de nível - Poço Ubá 2

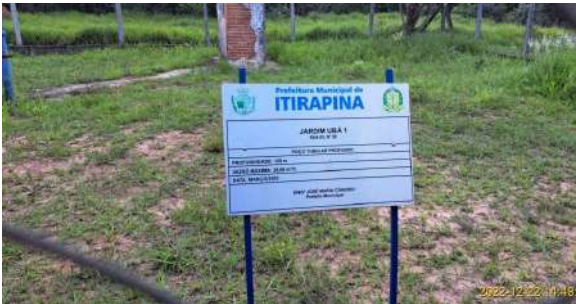
Foto 1 - Placa de identificação - Poço Ubá 1

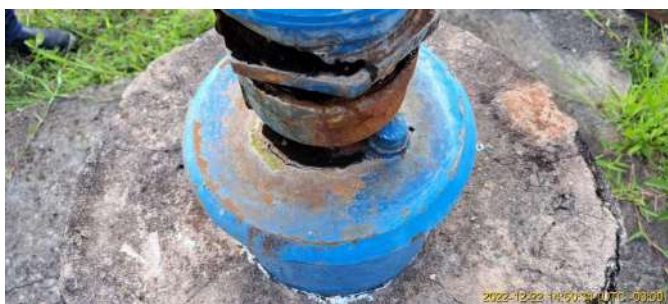
**Foto 1** - Tubo para medição de nível - Poço Ubá 1

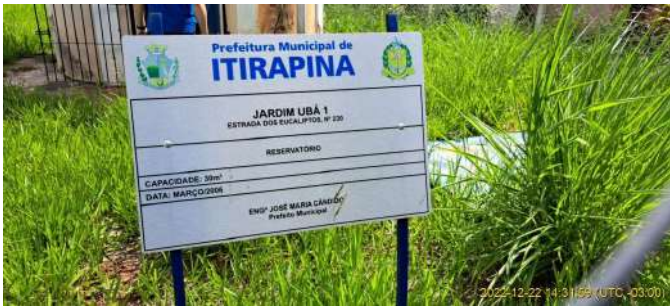
Foto 1 - Placa de identificação - Reservatório Elevado Ubá 1

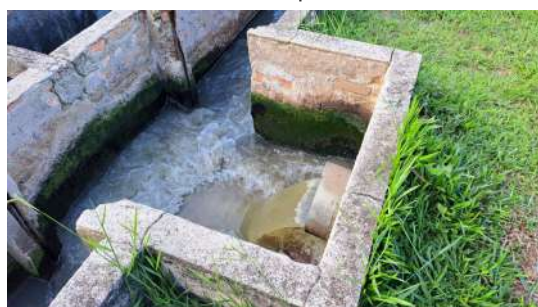
**Foto 9** - Ponto de chegada e distribuição em canal na primeira lagoa (anaeróbia)

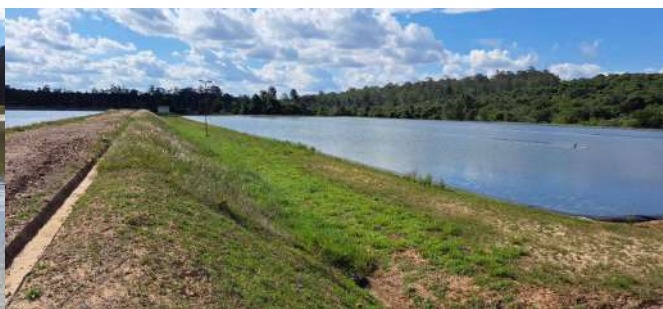
**Foto 14** - Vista da terceira lagoa (maturação) - ETE Itirapina

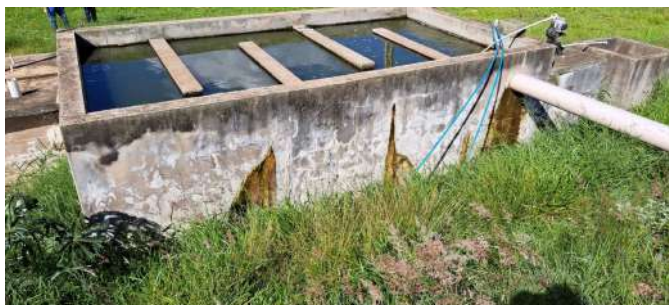
**Foto 15** - Tanque de contato (com chicanas) após terceira lagoa - ETE Itirapina
