### RELATÓRIO DE FISCALIZAÇÃO TÉCNICA DOS SISTEMAS DE ÁGUA E ESGOTO DO MUNICÍPIO DE SÃO CARLOS

PRESTADOR: SERVIÇO AUTÔNOMO DE ÁGUA E ESGOTO DE SÃO CARLOS - SAAE

Verificação de Não Conformidades

Americana, abril de 2023

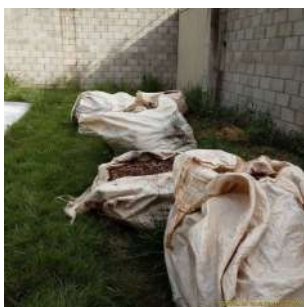
[EEE-7.12] Ausência de manutenção, limpeza, conservação e segurança

**Foto 1** - Bag de resíduos

Efetuar roçagem da área e remover bags de resíduos.

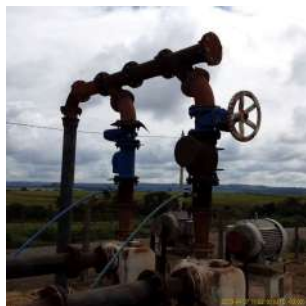
Foto 1 - Barrilete

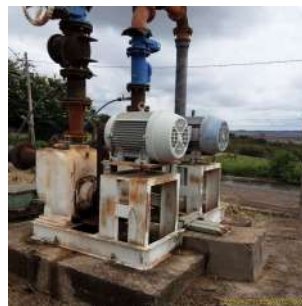
Foto 2 - Conjuntos motobombas

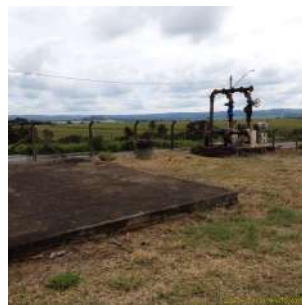
Foto 4 - Tanque pulmão

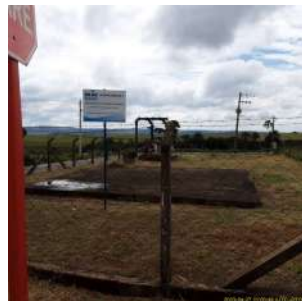
Foto 6 - Placa de identificação

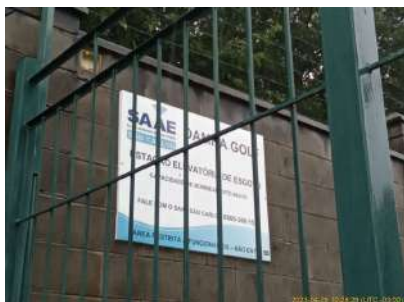
**Foto 1** - Placa de identificação

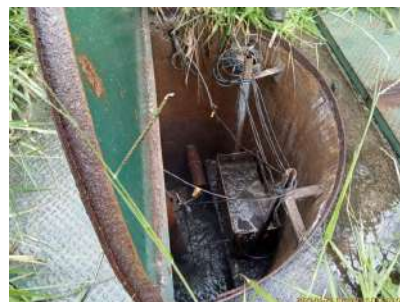
**Foto 2** - Cesto

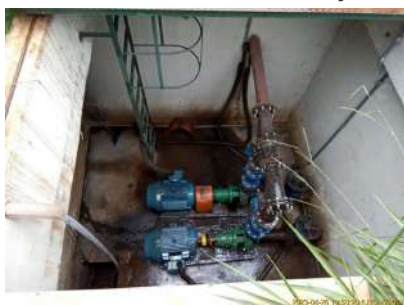
**Foto 3** - Conjuntos motobombas

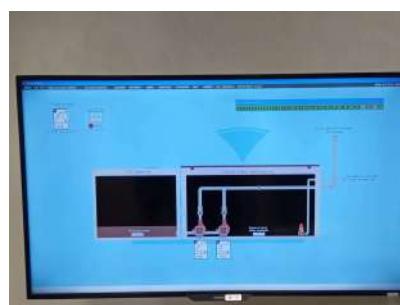
**Foto 6** - Tela do Centro de Controle Operacional  
(Telemetria e Telecomando)

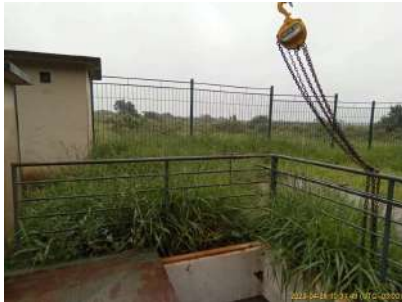
Foto 1

[EEE-7.12] Ausência de manutenção, limpeza, conservação e segurança

Efetuar a roçagem e limpeza da área da estação elevatória de esgoto Damha Golf.

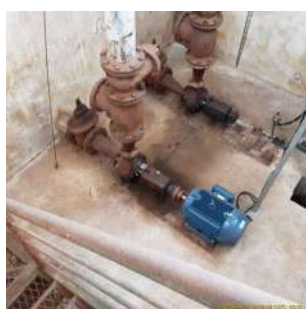
**Foto 1** - Vista interna da estação elevatória de esgoto Eco Tecnológico Damha

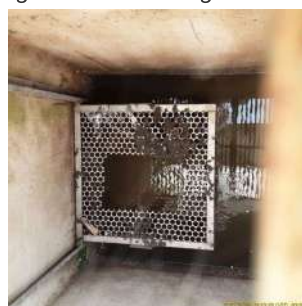
**Foto 5** - Cesto

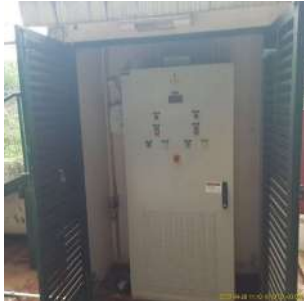
**Foto 3** - Painel de controle e acionamento dos conjuntos motobombas

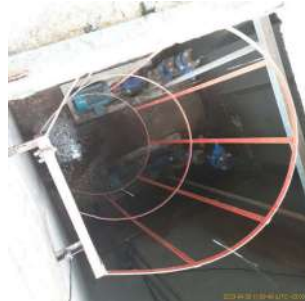
**Foto 4** - Conjuntos motobombas

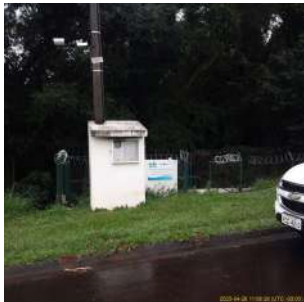
**Foto 6** - Vista externa da EEEB Damha I, com placa de identificação

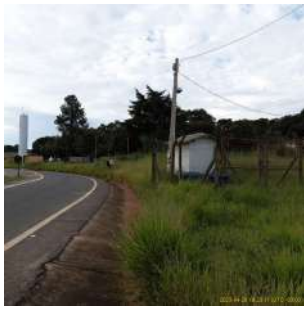
**Foto 3** - Vista externa do Poço Tutoya do Vale

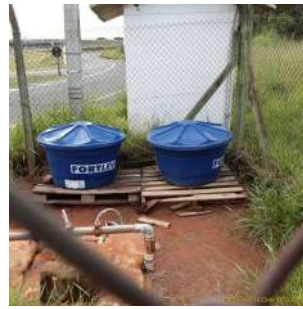
**Foto 4** - Armazenamento de produto químico

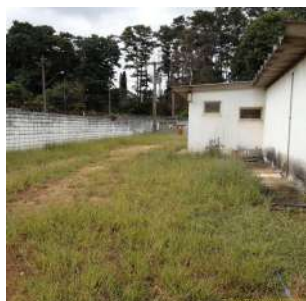
[CSB-2.17] Ausência de manutenção, limpeza, conservação e segurança

**Foto 1** - Vista externa da área

Efetuar a roçagem e limpeza da área

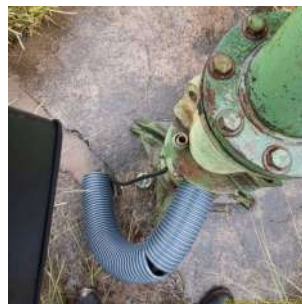
**Foto 8** - Tubo de medição de nível

O SAAE atendeu a recomendação de (CAP) no tubo de medição de nível (foto 8) em 30/04/2023.

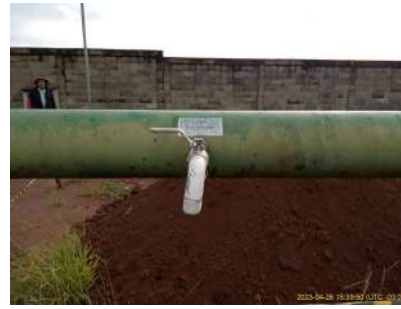
**Foto 2** - Tomada para coleta de água

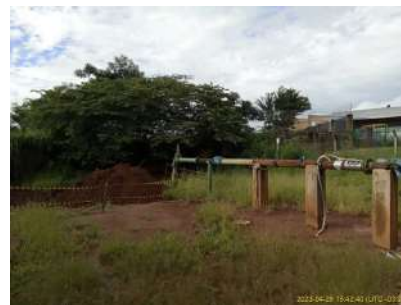
**Foto 5** - Poço Eco Tecnológico Damha

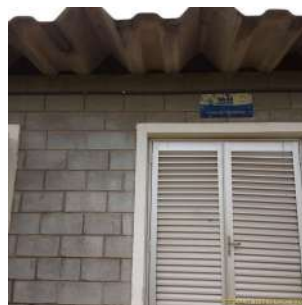
**Foto 2** - Casa de dosagem de produto químico

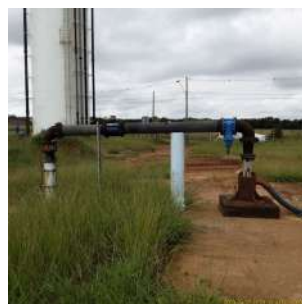
**Foto 3** - Poço e reservatório Jardim do Bosque

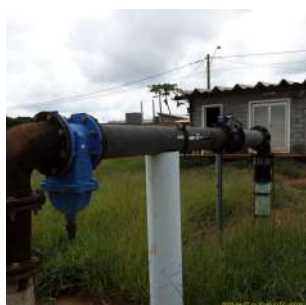
**Foto 4** - Cavalete do poço Jardim do Bosque

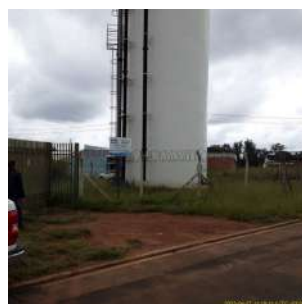
**Foto 7** - Vista externa do centro de produção e reservação Jardim do Bosque

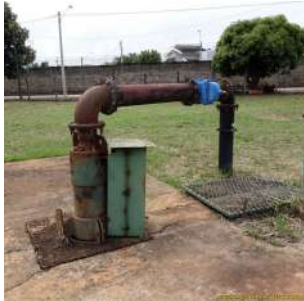
**Foto 8** - Cavalete do poço Jockey Club

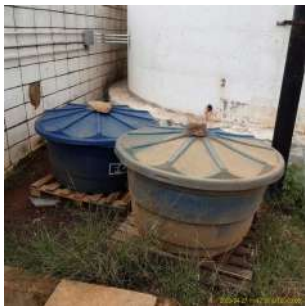
Foto 1 - Armazenamento de produto químico

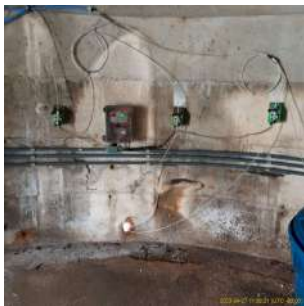
Foto 2 - Bombas dosadoras

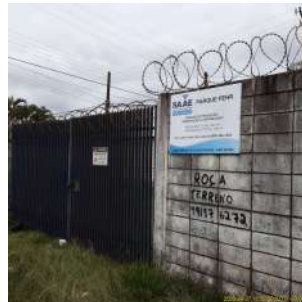
**Foto 10** - Placa de identificação

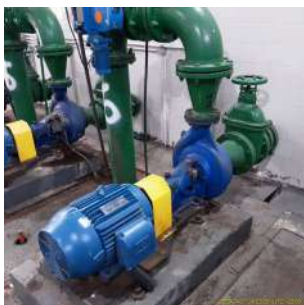
[EEA-4.7] Drenagem inadequada de água de lubrificação de gaxetas

**Foto 1** - Drenagem inadequada de água de lubrificação de gaxetas

Corrigir drenagem das bombas 2, 5 e 6 incluindo mangueira.

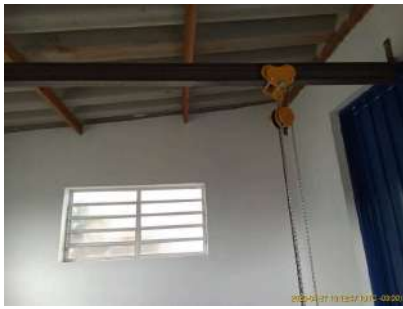
Fora de operação (falta  
terminar a parte  
elétrica)

Foto 3 - Talha para içamento

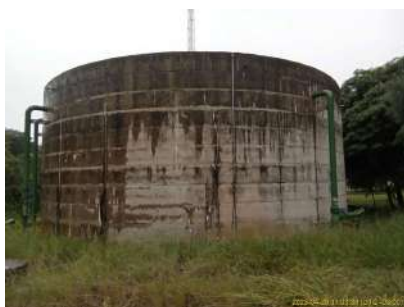
**Foto 1** - Reservatório Damha Capela

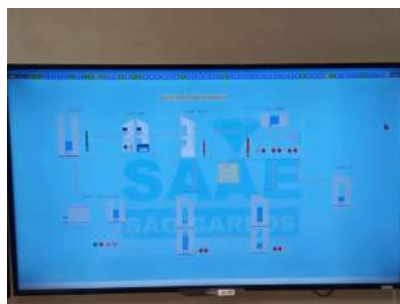
**Foto 4** - Tela CCO Setor 4 - Telemetria Damha

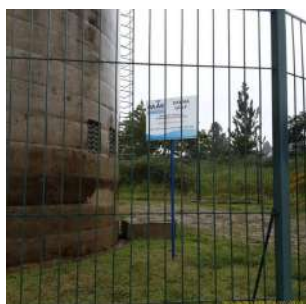
**Foto 3** - Placa de identificação

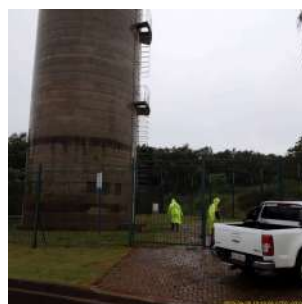
**Foto 4** - Vista externa do reservatório Damha Golf Club

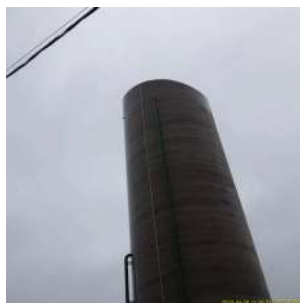
**Foto 3** - Reservatório Damha IV

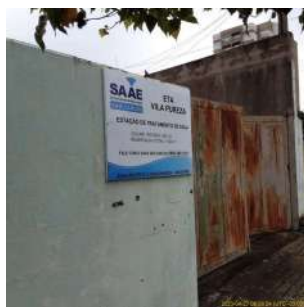
**Foto 1** - Placa de identificação

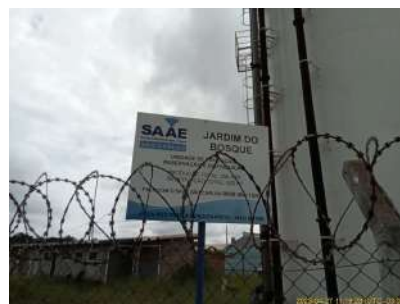
**Foto 2** - Placa de identificação

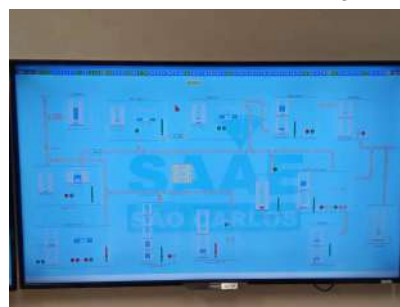
**Foto 4** - Tela CCO Setor 3 (Jardim do Bosque)

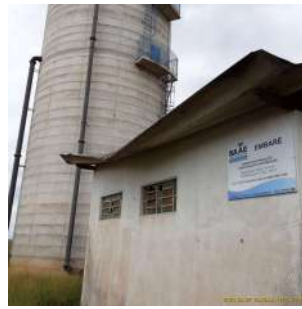
**Foto 2** - Placa de identificação

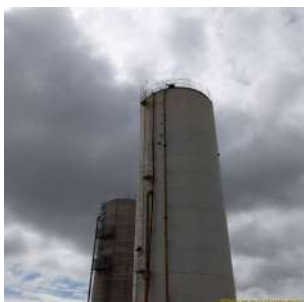
**Foto 1** - Centro de Reservação Embaré

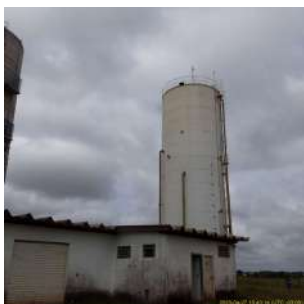
**Foto 3** - Escada de acesso e guarda-corpos do reservatório Jardim Embaré

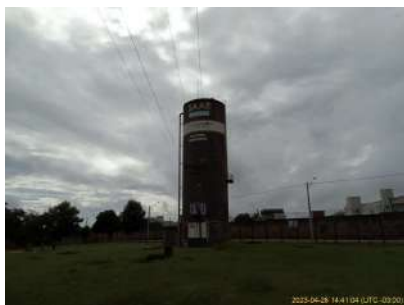
Foto 1 - Vista externa do reservatório Jockey Club

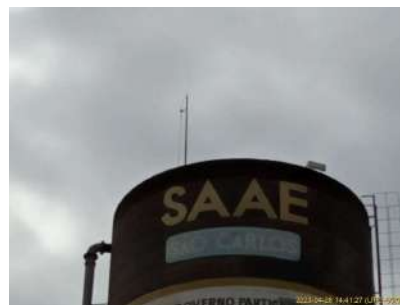
Foto 2 - Para-raio

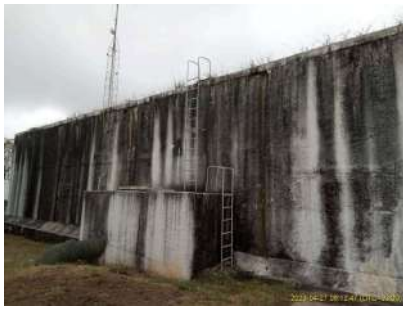
[RES-6.4] Existência de locais sem guarda-corpos ou escadas ou em situação inadequada

**Foto 1** - Ausência de guarda-corpos na escada e na cobertura do reservatório

O SAAE deverá tomar as providências indicadas por profissional de segurança do trabalho.

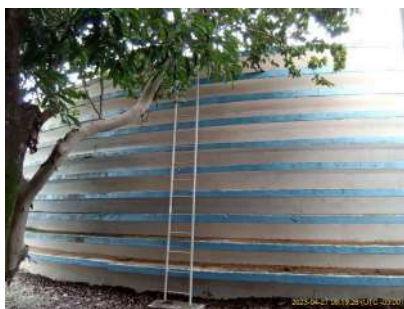
[RES-6.4] Existência de locais sem guarda-corpos ou escadas ou em situação inadequada

**Foto 1** - Ausência de guarda-corpos na escada e na cobertura do reservatório

O SAAE deverá tomar as providências indicadas por profissional de segurança do trabalho.

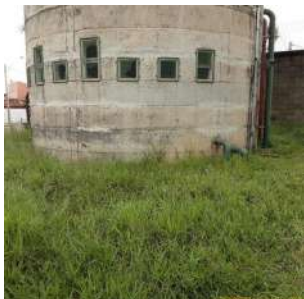
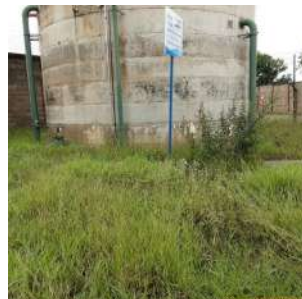
[RES-6.14] Ausência de manutenção, limpeza, conservação e segurança

**Foto 1** - Vista da área dos reservatórios Village Damha I

**Foto 2** - Vista da área dos reservatórios Village Damha I

Efetuar a roçagem e limpeza da área

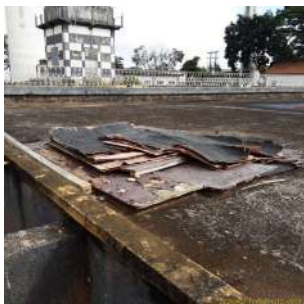
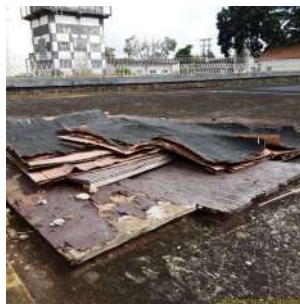
[RES-6.10] O reservatório sem tampas de inspeção em boas condições

**Foto 1** - Tapume de maderite

**Foto 2** - Tapume de maderite

**Foto 3** - Tampa de inspeção da caixa de passagem aberta

Segundo SAAE a tampa de inspeção está sendo providenciada. Necessário fechamento da tampa de inspeção aberta e instalação de tampas de inspeção no reservatório.
