**Relatório de Fiscalização 086/2023**

RELATÓRIO DE FISCALIZAÇÃO TÉCNICA DOS SISTEMAS DE ÁGUA E ESGOTO DO MUNICÍPIO DE ITU

PRESTADOR: COMPANHIA ITUANA DE SANEAMENTO - CIS

Americana, maio de 2023

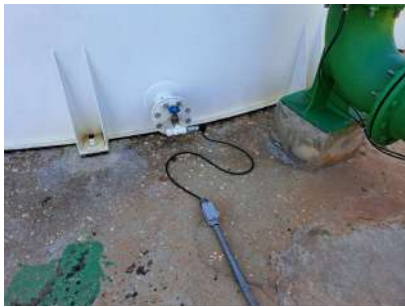
Foto 1 - Medidor de pressão

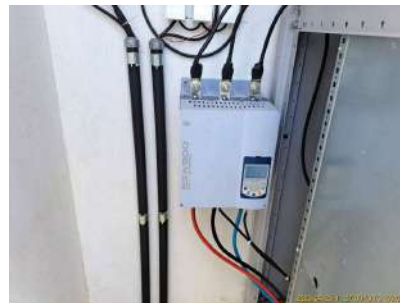
**Foto 4** - Comando referente à bomba de 25 cv.

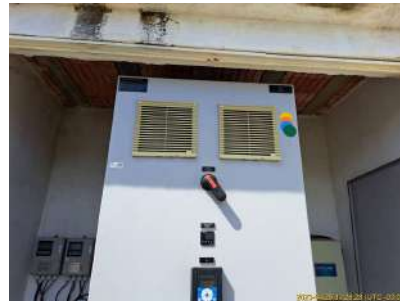
**Foto 5** - Comando referente à bomba de 100 cv.

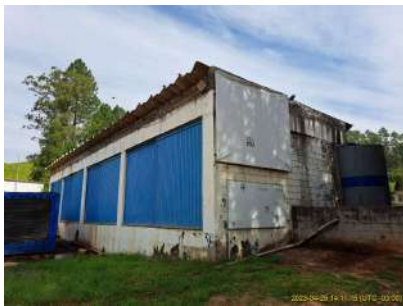
Foto 1 - Vista lateral externa da EEAB Pau D´Alho

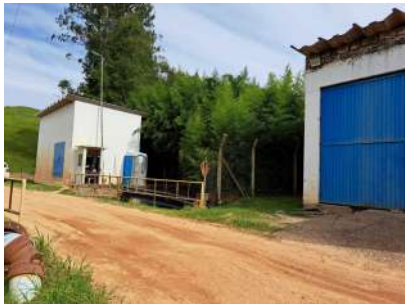
Foto 4 - Vista externa da EEAB Pau D´Alho ao lado do represamento.

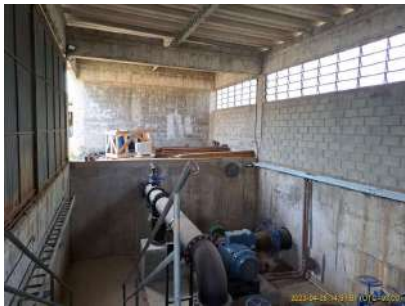
Foto 1 - Vista interna da EEAB Mombaça

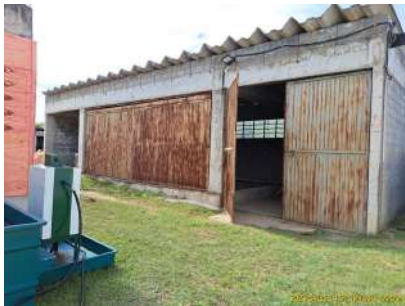
Foto 2 - Vista externa da EEAB Mombaça
