**Relatório de Fiscalização 093/2023**

## Relatório de Fiscalização - SAMAE Mogi Guaçu

RELATÓRIO DE FISCALIZAÇÃO TÉCNICA DOS SISTEMAS DE ÁGUA E ESGOTO DO MUNICÍPIO DE  
MOGI GUAÇU

PRESTADOR: SERVIÇO AUTÔNOMO MUNICIPAL DE ÁGUA E ESGOTO - SAMAE MOGI GUAÇU

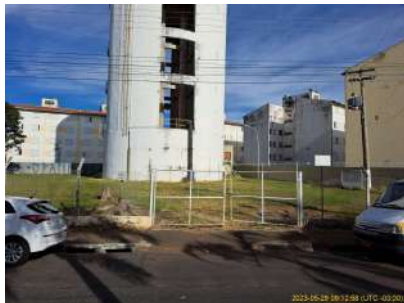
**Foto 1** - Vista geral do Reservatório Pelezão.

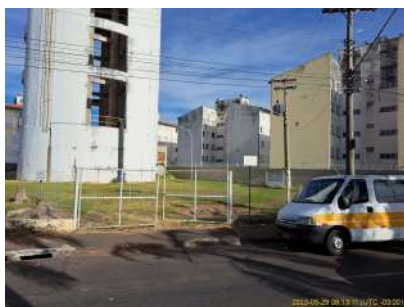
**Foto 3** - Vista geral do Reservatório Pelezão.

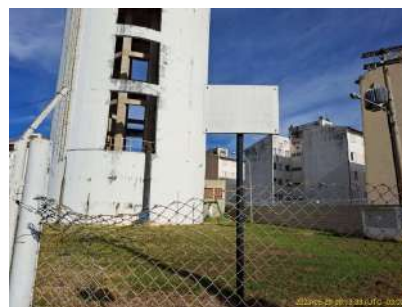
**Foto 4** - Vista geral do Reservatório Pelezão.

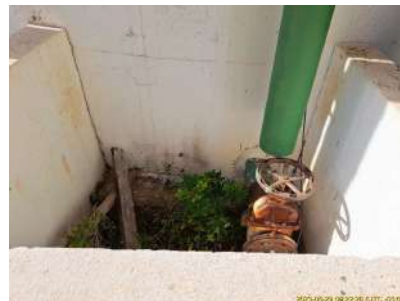
**Foto 7** - Tubo extravasor do Reservatório.

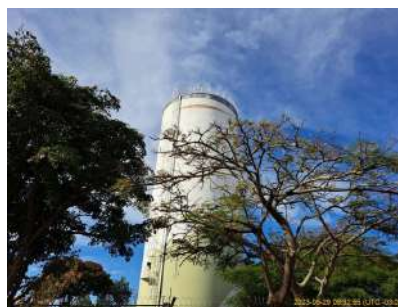
**Foto 2** - Vista geral do Res. Ypê 8.

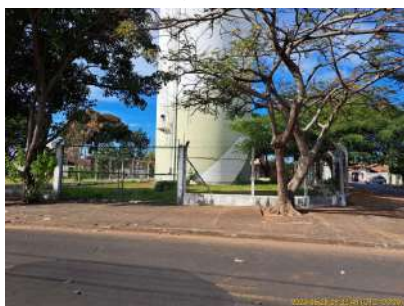
**Foto 3** - Vista geral do Res. Ypê 8.

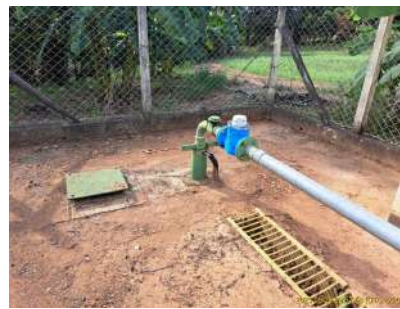
**Foto 2** - Vista do Poço Chácara Alvorada 2.

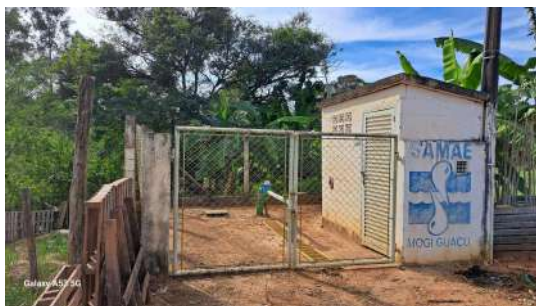
**Foto 5** - Vista geral da entrada do Poço Chácara Alvorada 2.

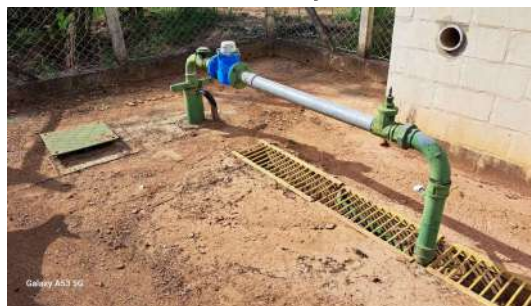
**Foto 6** - Vista do Poço Chácara Alvorada 2.

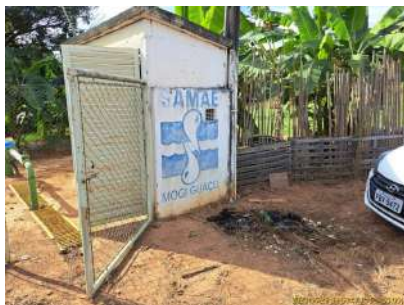
**Foto 1** - Identificação da área com logo do SAMAE.

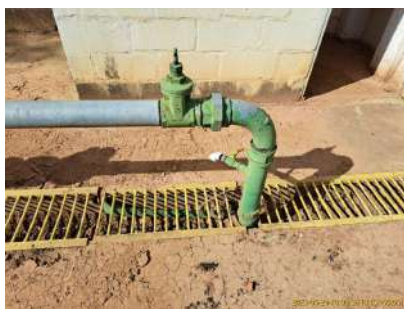
Foto 1 - Tomada de água do Poço.

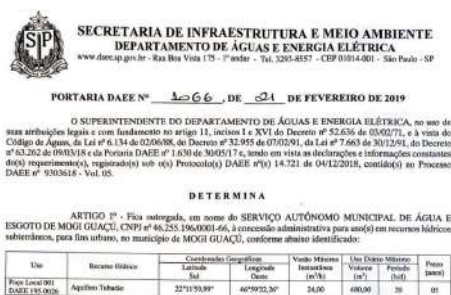
Foto 1 - Portaria DAEE 1066, de 21/02/2019

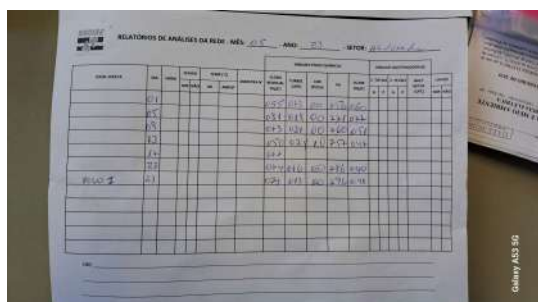
Foto 1 - Resultados do relatório de análise da água no setor Alvorada para maio/2023.

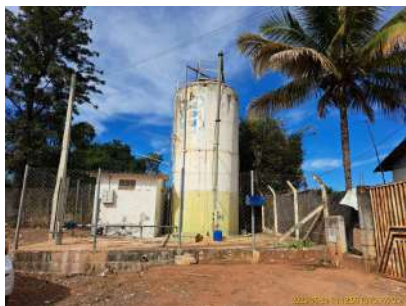
Foto 1 - Vista geral do Poço e do Reservatório.

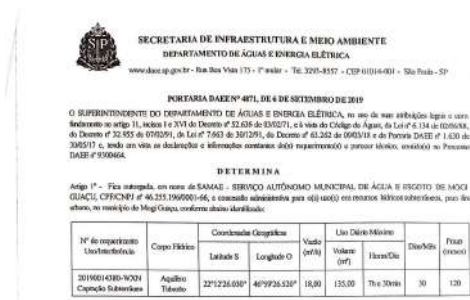
**Foto 1** - Detalhe da Portaria DAEE nº 4871, de  
06/09/2019

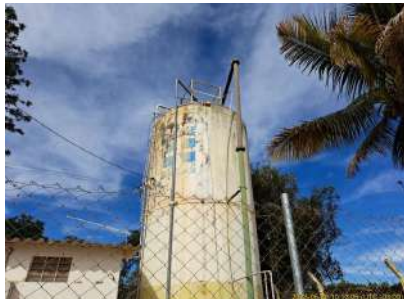
**Foto 1** - Vista geral do Reservatório.

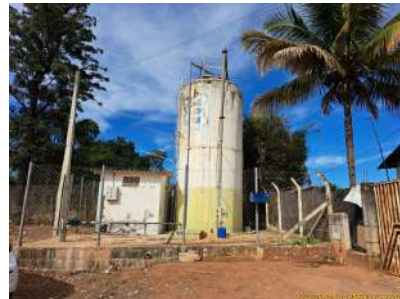
**Foto 2** - Vista geral do Reservatório.

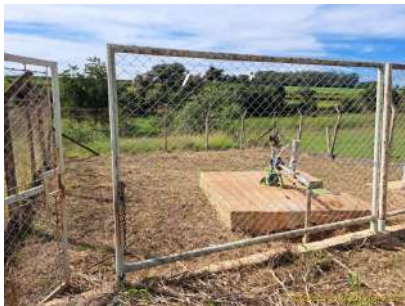
Foto 1 - Vista geral do Poço Chácara Alvorada 1.

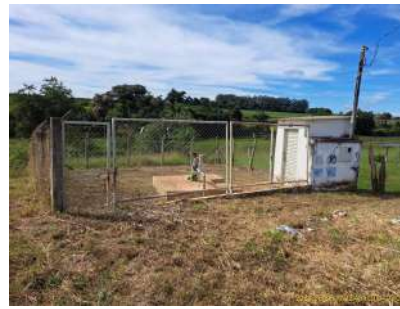
**Foto 4** - Vista geral do Poço Chácara Alvorada 1.

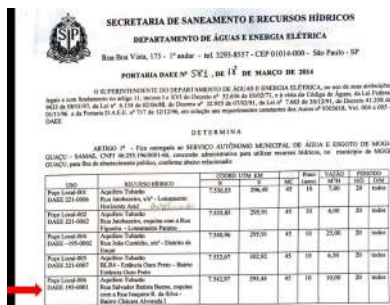
Foto 1 - Portaria DAEE nº 581, de 18/03/2014

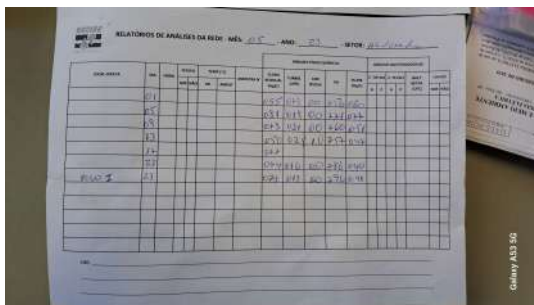
Foto 1 - Resultados do relatório de análise da água no setor Alvorada para maio/2023.

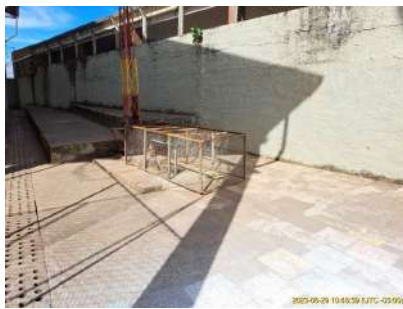
**Foto 1** - Vista geral do Poço e sua grade de proteção.

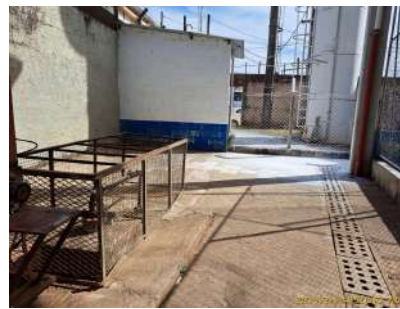
**Foto 2** - Vista geral do Poço e sua grade de proteção.

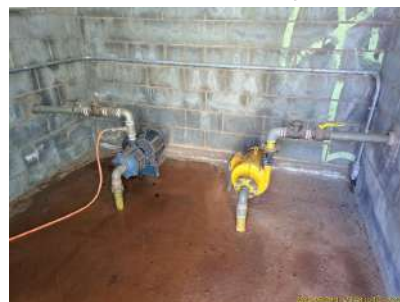
**Foto 3** - Conjuntos motobomba (sem reservas no local) que enviam água tratada do Res. Apoiado Chaparral para o Res. Elevado Chaparral (motobomba amarela) e para o Res. Eldorado (motobomba azul).
