**Relatório de Fiscalização 099/2023**

**RELATÓRIO DE FISCALIZAÇÃO TÉCNICA DOS SISTEMAS DE ÁGUA E ESGOTO DO MUNICÍPIO DE PEDREIRA****PRESTADOR: SERVIÇO AUTÔNOMO DE ÁGUA E ESGOTO DE PEDREIRA - SAAE****VERIFICAÇÃO DE NÃO CONFORMIDADES**

Americana, julho de 2023

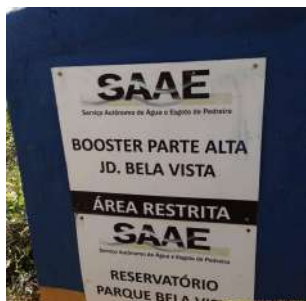
**Foto 1** - Placa de identificação.

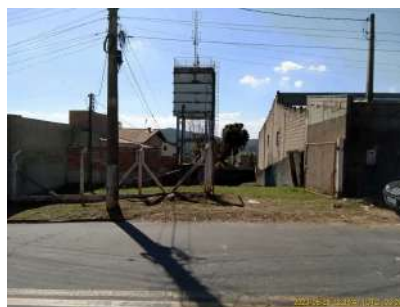
**Foto 2** - Vista geral do reservatório.**[RES-6.1] A área não está devidamente cercada****NÃO****[RES-6.2] Ausência de identificação da área****SIM****[RES-6.2] Observações sobre RES-6.2**

O reservatório não possui placa de identificação.

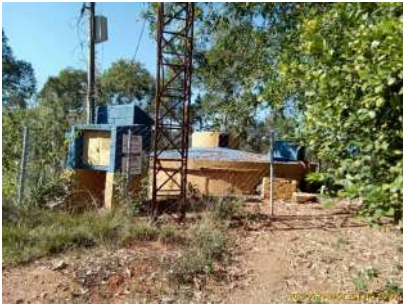
Foto 1 - Vista geral do reservatório.

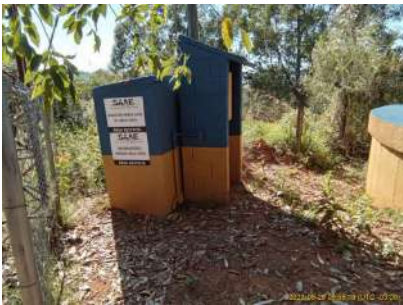
Foto 3 - Identificação do local.

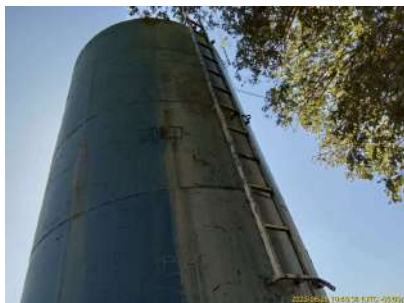
Foto 1

Como a NC segue pendente, não foi feito um novo apontamento.

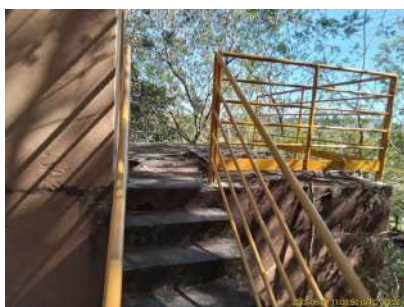
Guarda-corpo instalado. NC devidamente solucionada para o reservatório.

**Foto 1** - Guarda-corpo do reservatório.

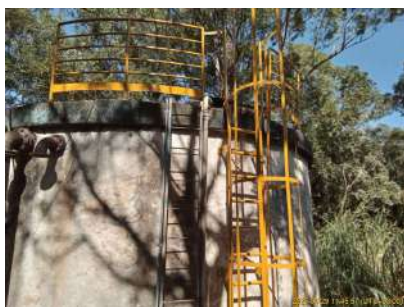
**Foto 1**

Guarda-corpo instalado. NC devidamente solucionada para o reservatório.

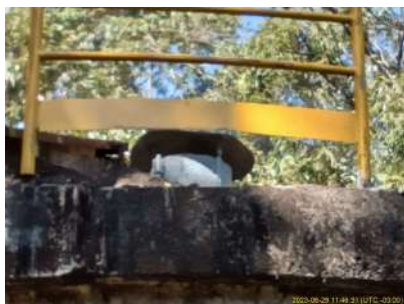
**Foto 1** - Respiro sem tela de proteção.

Instalar tela de proteção contra entrada de insetos e pequenos animais no respiro e extravasor.
