**Relatório de Fiscalização 138/2023**

RELATÓRIO DE FISCALIZAÇÃO TÉCNICA DOS SISTEMAS DE ÁGUA DO MUNICÍPIO DE AMERICANA

PRESTADOR: DEPARTAMENTO DE ÁGUA E ESGOTO (DAE) DE AMERICANA

Americana, agosto de 2023

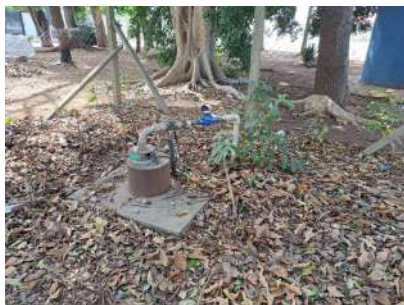
**Foto 1** - Poço Carioba.

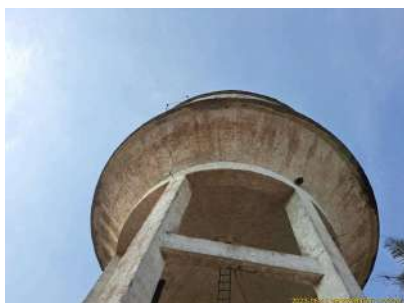
O fio condutor de descida do SPDA está cortado. Esta não conformidade já foi constatada e notificada em fiscalização anterior, constando no CAC 06/2019.

**Foto 1** - Fio condutor cortado.

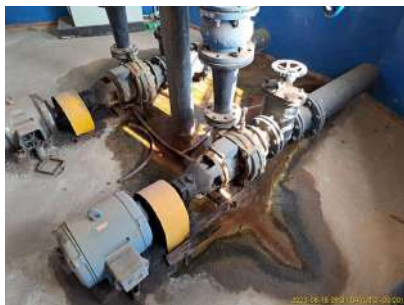
| [EEA-4.7] - Drenagem adequada de água de lubrificação de gaxetas | Não Conforme |

**Foto 1** - Drenagem inadequada da água de lubrificação das gaxetas.

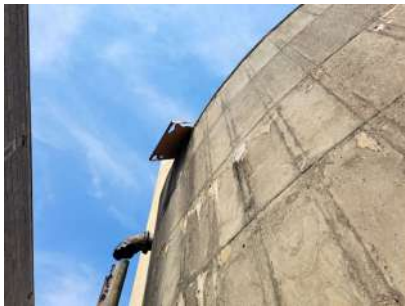
| [RES-6.10] Observações | Além de tampa estar aberta no momento da fiscalização, também foi constatado que a mesma está com buracos de corrosão. Recomenda-se a substituição da tampa e seu fechamento após as inspeções. |

Foto 2 - Tampa de inspeção aberta.

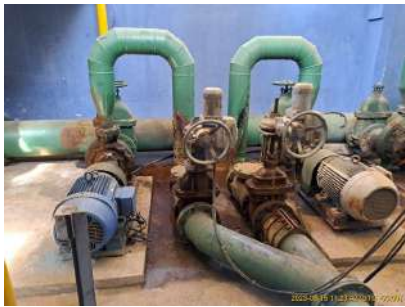
Foto 7 - Conjuntos 1 e 2 (para Res. elevado)

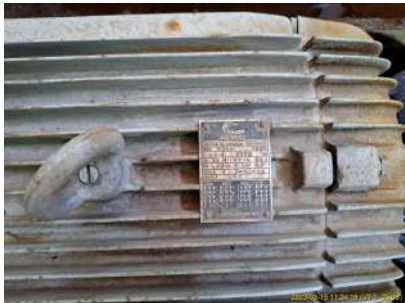
Foto 9 - Placa de especificações técnicas do motor do conjunto 2.

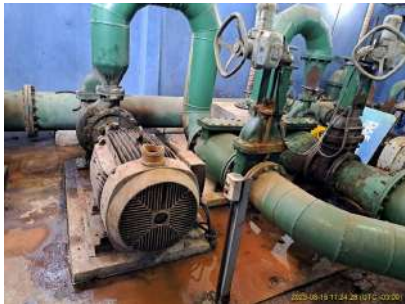
Foto 10 - Conjunto 3 (para bairro Parque Novo Mundo)

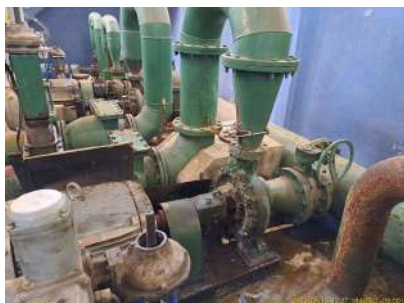
**Foto 5** - Conjunto motobomba 4.
