**Relatório de Fiscalização 147/2023**

**RELATÓRIO DE FISCALIZAÇÃO TÉCNICA DOS SISTEMAS DE ÁGUA E ESGOTO DO MUNICÍPIO DE SANTO ANTÔNIO DE POSSE**

PRESTADOR: DIRETORIA DE ÁGUA E ESGOTO (PREFEITURA)

Americana, agosto de 2023

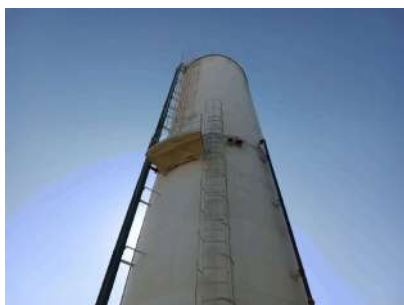
**Foto 1** - Vista do guarda-corpo.

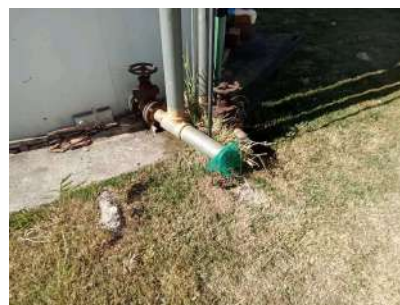
Foto 2 - Saída do tubo extravasor.

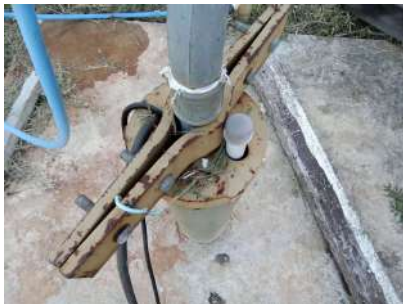
**Foto 1** - Tubo de medição de nível do poço.

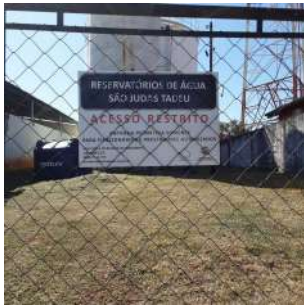
**Foto 1** - Placa de identificação.

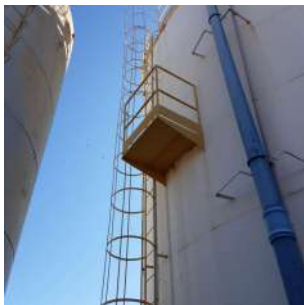
**Foto 1** - Vista do guarda-corpo.

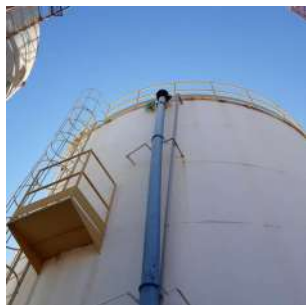
**Foto 1** - Extravasar com tela de proteção.

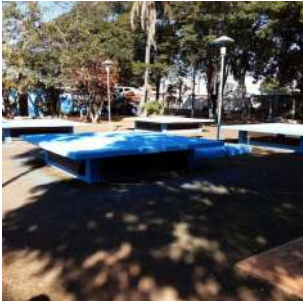
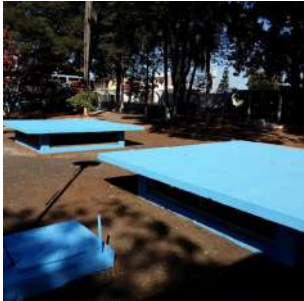
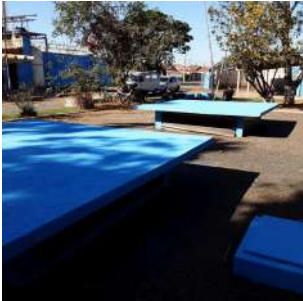
| Foto 1 - Vista geral do reservatório. | Foto 2 - Vista geral do reservatório. |
| Foto 3 - Vista geral do reservatório. | |

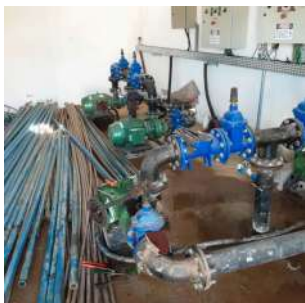
**Foto 1** - Vista à partir do acesso da EEA.**[EEA-4.4] - Existência de extintor de incêndio**

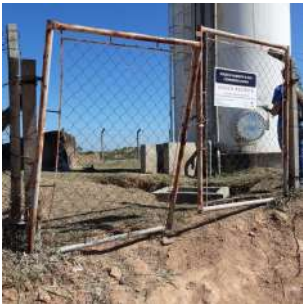
| [RES-6.1] Observações | O reservatório possui cerca, mas de acordo com o prestador, o local é constantemente invadido. |
| Foto 1 - Vista da cerca do reservatório. | Foto 2 - Vista da cerca depredada. |

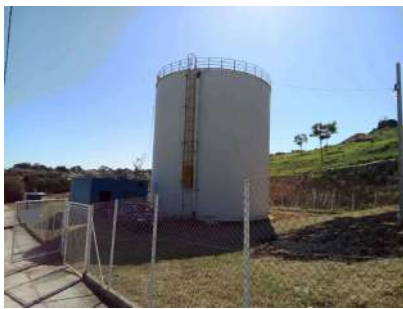
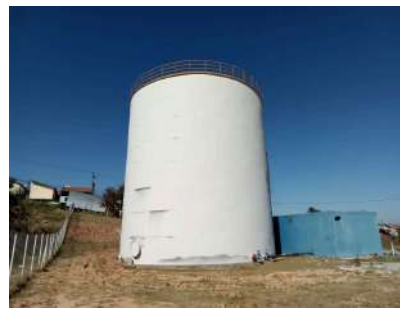
**Foto 1** - Vista geral do reservatório.

**Foto 2** - Vista geral do reservatório.

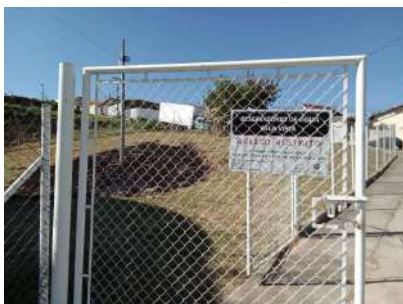
**Foto 1** - Placa de identificação.

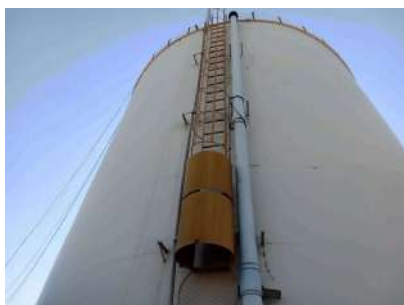
**Foto 1** - Vista do guarda-corpo.

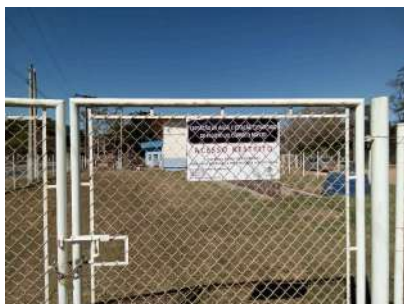
**Foto 1** - Placa de identificação.**[EEE-7.9] - Ausência de vazamentos aparentes****Conforme****[EEE-7.9] Observações**

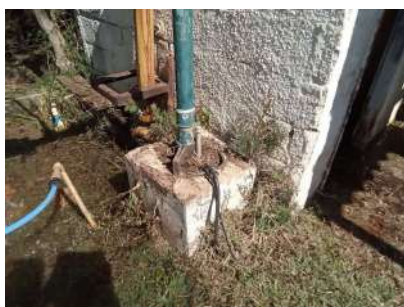
**Foto 1** - Tubo de medição de nível do poço.

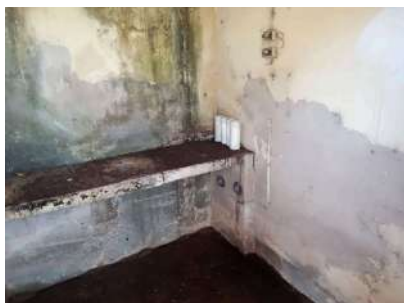
**Foto 1** - Estoque de pastilhas de cloro e fluor do poço.

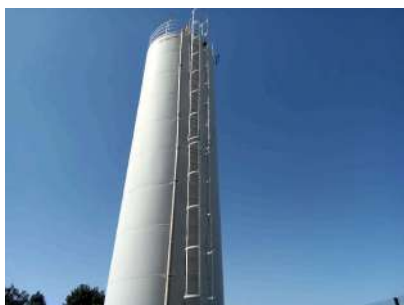
**Foto 1** - Vista do guarda-corpo.

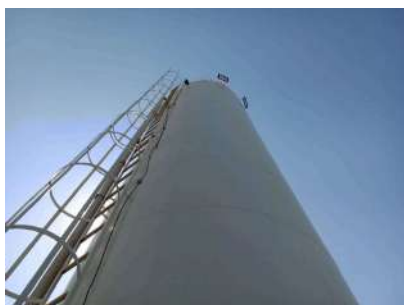
**Foto 1** - Tela de proteção.

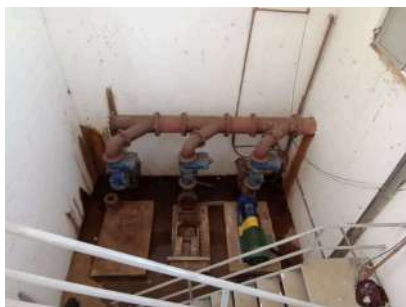
Foto 5 - Vista geral do sistema de bombeamento da EEEB.

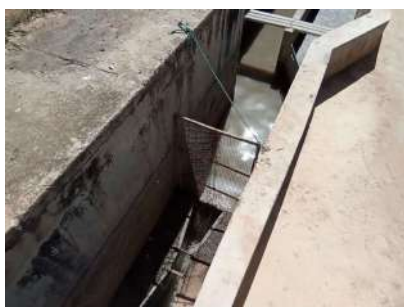
**Foto 1** - Vista do gradeamento grosseiro da EEEB.

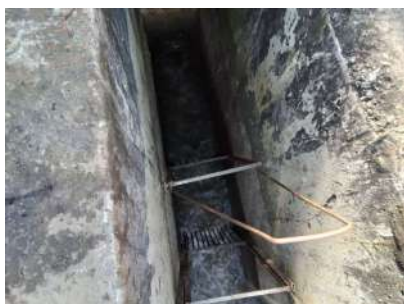
**Foto 3** - Vista do gradeamento grosseiro da EEEB.
