**Relatório de Fiscalização 151/2023**

**RELATÓRIO DE FISCALIZAÇÃO TÉCNICA DOS SISTEMAS DE ÁGUA E ESGOTO DO MUNICÍPIO DE ARARAS**

PRESTADOR: SERVIÇO DE ÁGUA E ESGOTO DO MUNICÍPIO DE ARARAS - SAEMA

Americana, setembro de 2023

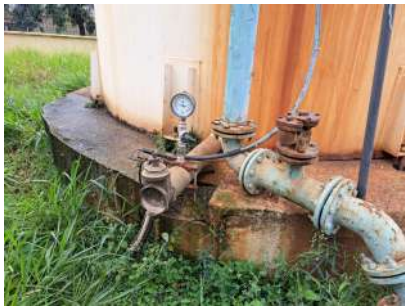
Foto 1 - Manômetro.

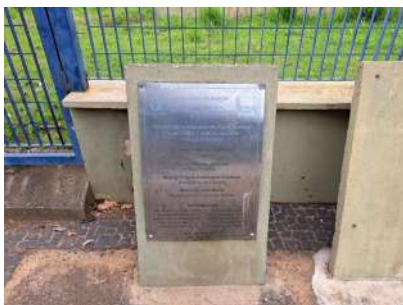
**Foto 3** - Placa de inauguração do reservatório.

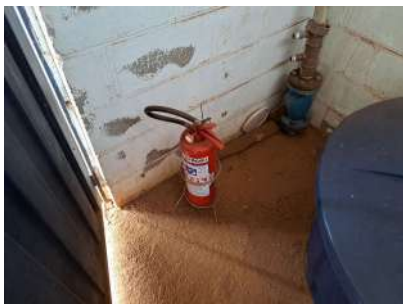
**Foto 1** - Extintor de incêndio dentro da casa das bombas dosadoras.**[CSB-2.4] Existência de identificação da área**

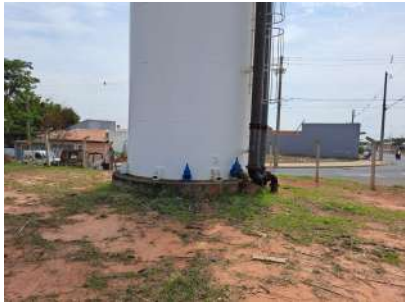
Foto 3 - Vista geral do reservatório.
