**Relatório de Fiscalização 152/2023**

**RELATÓRIO DE FISCALIZAÇÃO TÉCNICA DOS SISTEMAS DE ÁGUA E ESGOTO DO MUNICÍPIO DE RAFARD**

PRESTADOR: Departamento Municipal de Água e Esgoto Élcio José Ricomini - DMAE

Americana, setembro de 2023

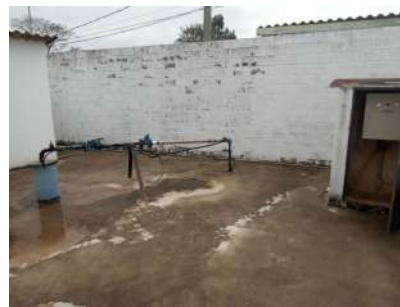
**Foto 2** - Muro interno.

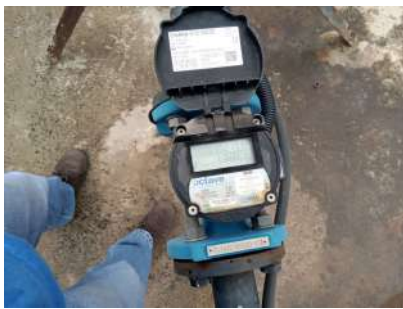
**Foto 1** - Macromedidor funcionando.

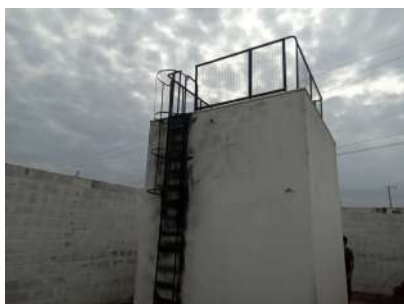
**Foto 1** - Guarda-corpo do reservatório.

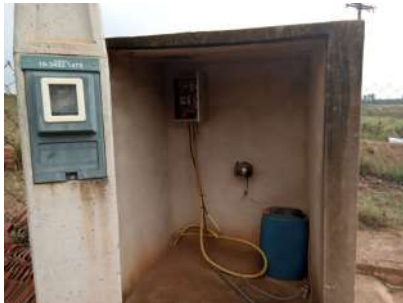
Foto 4 - Painel elétrico.

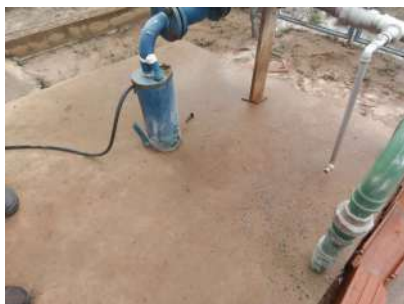
**Foto 1** - Laje de proteção.**[CSB-2.6] Existência de Macromedidor**

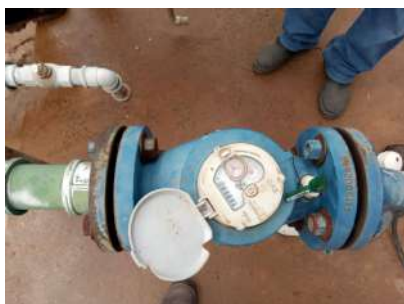
**Foto 1** - Macromedidor funcionando.**[CSB-2.8] Existência de tomada de água para coleta de água bruta**

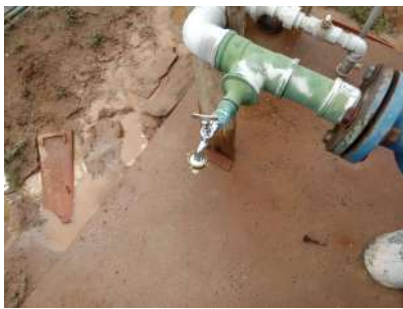
**Foto 1** - Torneira para tomada de água.

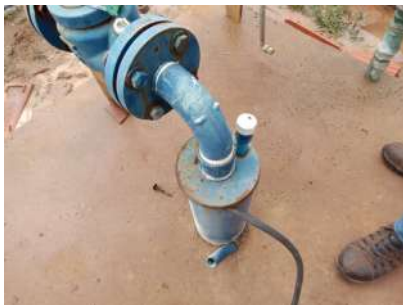
**Foto 1** - Tubo de nível.

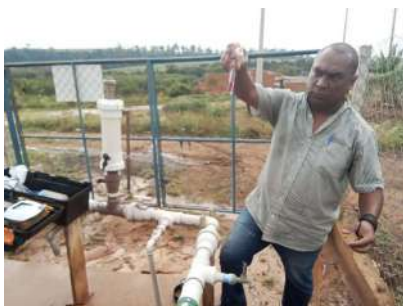
**Foto 1** - Amostragem realizada mensalmente.

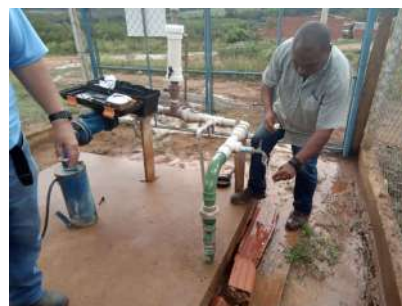
**Foto 2** - Momento da coleta de amostra.

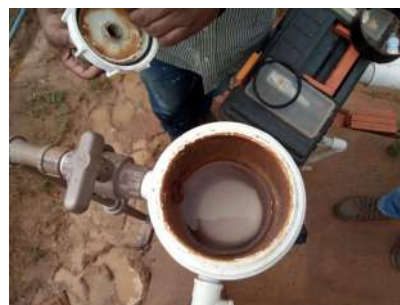
**Foto 2** - Pastilhas de cloro/fluor.

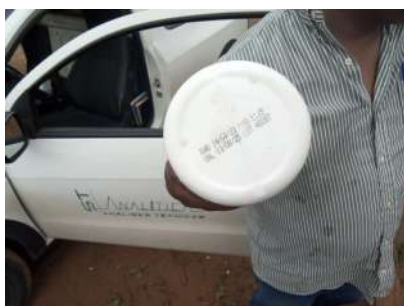
**Foto 1** - Validade das pastilhas para todas as  
captações.

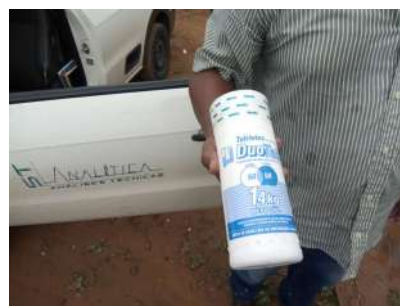
**Foto 2** - Marca da pastilha utilizada.

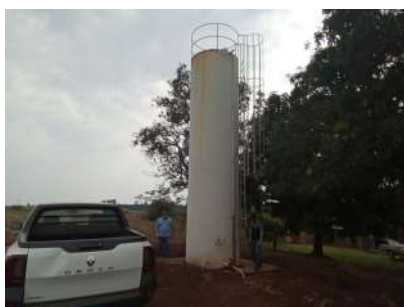
**Foto 1** - Vista geral do reservatório.

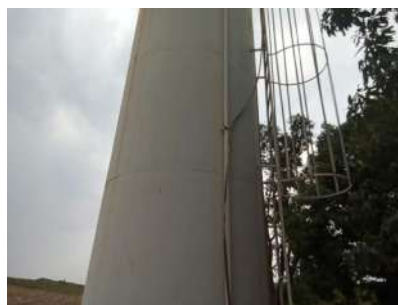
**Foto 2** - Mangueira de nível.

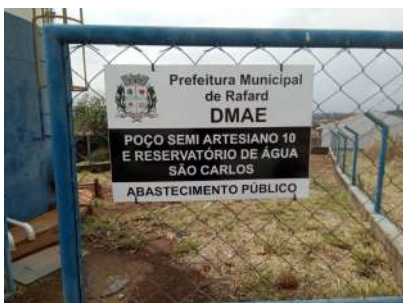
Foto 1 - Placa de identificação.

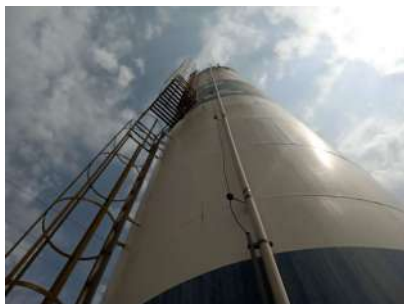
**Foto 1** - Descida do cabeamento do SPDA.**[RES-6.9] - Existência de telas de proteção contra entrada de insetos e pequenos animais nas tubulações de ventilação**

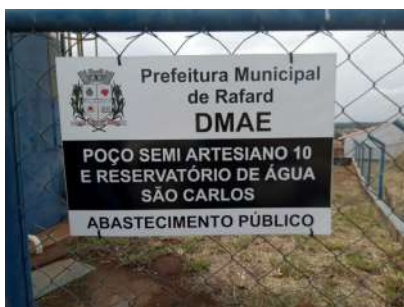
Foto 1 - Placa de identificação.

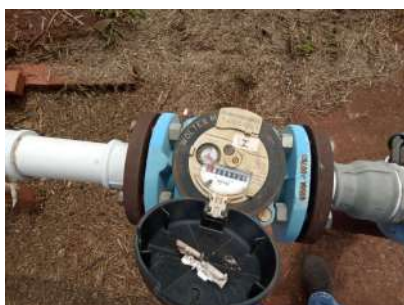
**Foto 1** - Macromedidor funcionando.

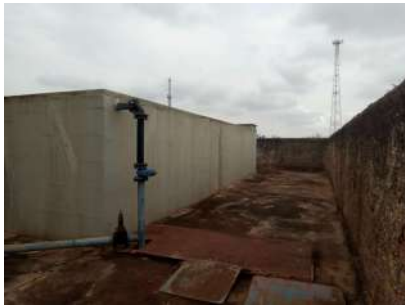
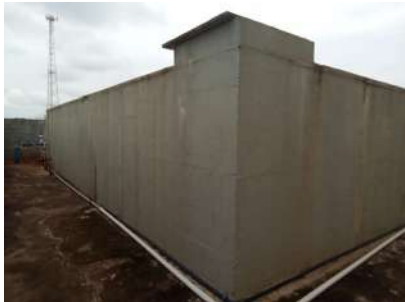
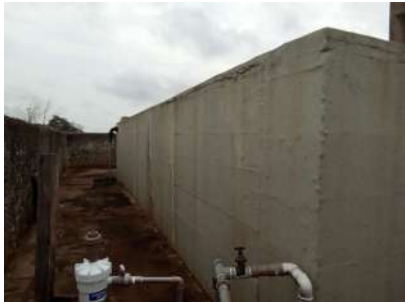
Foto 1 - Vista geral do reservatório.

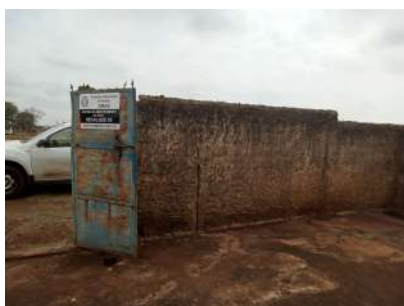
**Foto 1** - Placa de identificação do complexo recalque 3.

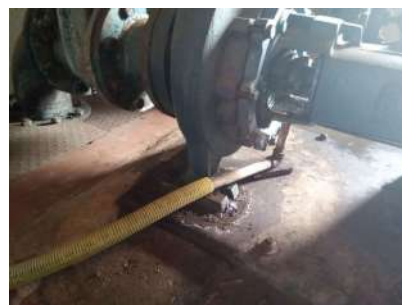
**Foto 3** - Drenagem da bomba 2.

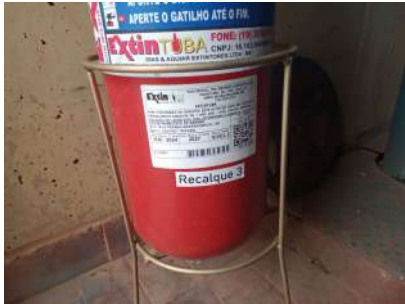
Foto 4 - Validade do extintor de
