**Relatório de Fiscalização 166/2023**

**RELATÓRIO DE FISCALIZAÇÃO TÉCNICA DOS SISTEMAS DE ÁGUA E ESGOTO DO MUNICÍPIO DE  
ENGENHEIRO COELHO**

PRESTADOR: SERVIÇO DE ÁGUA E ESGOTO DE ENGENHEIRO COELHO (SAEEC)

Verificação de Não Conformidades nos sistemas de água e esgoto

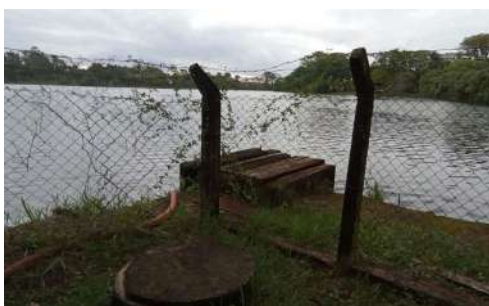
Foto 1 - Cerca da captação.

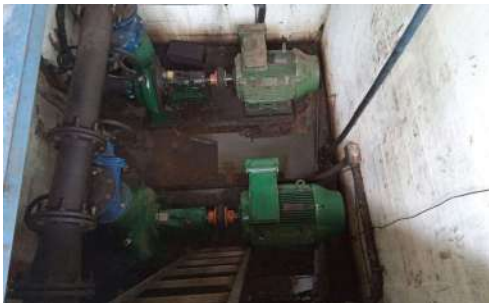
| Foto 1 - Dois conjuntos moto bomba operando. | |

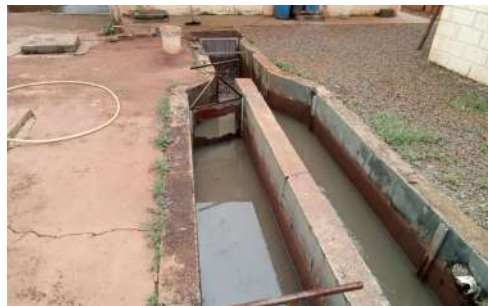
**Foto 2** - Tratamento preliminar.

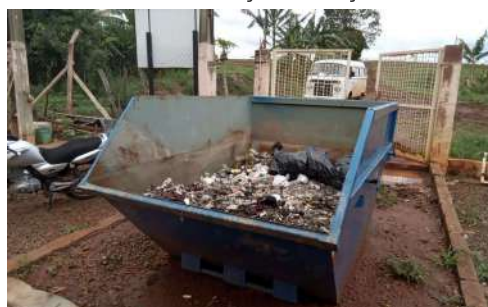
**Foto 9** - Acondicionamento dos resíduos sólidos retirados do tratamento preliminar.

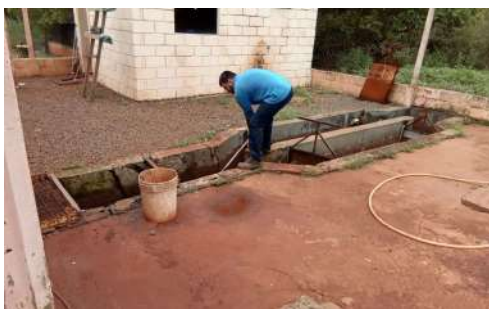
**Foto 10** - Limpeza manual das grades.

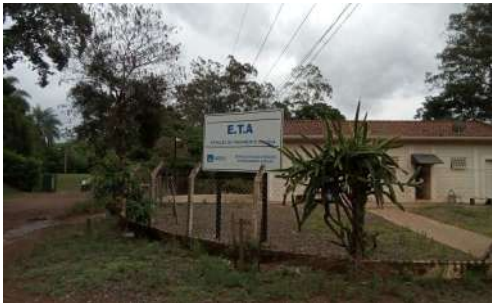
Foto 2 - Placa de identificação do local.

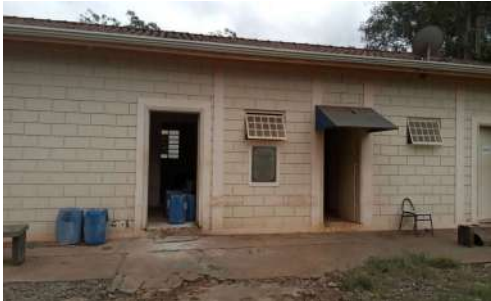
Foto 3 - Laboratório, administração e estoque de produtos.

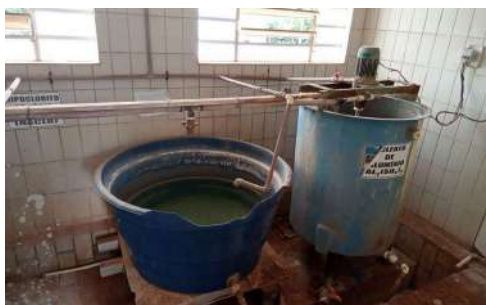
**Foto 6** - Sala de preparação das soluções.

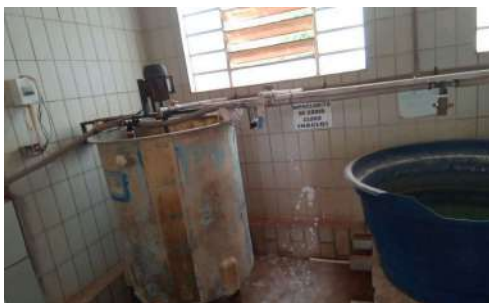
**Foto 7** - Sala de preparação das soluções.

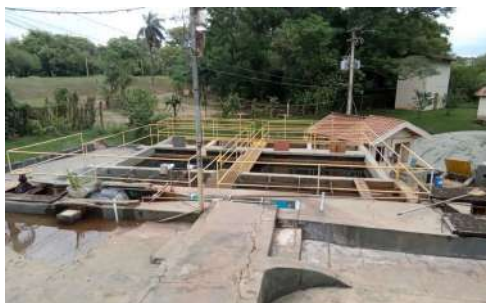
**Foto 8** - Sistema de tratamento convencional.

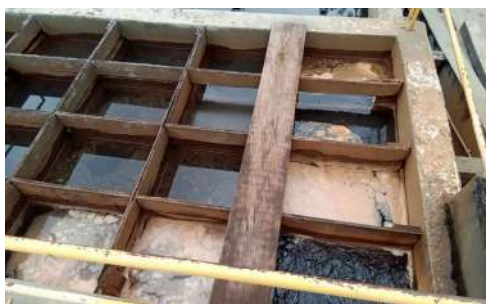
**Foto 10** - Sistema de floculação.

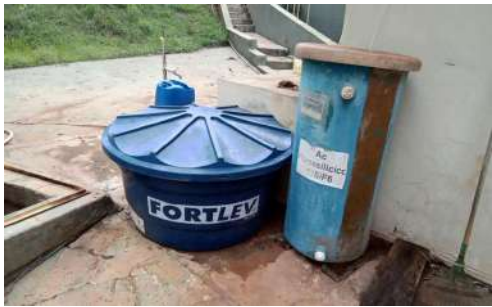
Foto 15 - Sistema de aplicação de fluor.

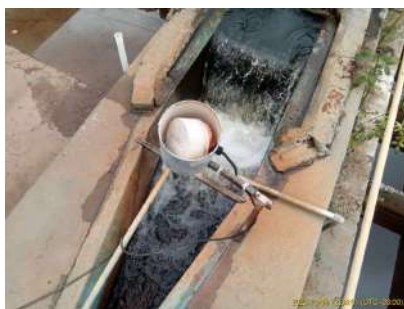
[ETA-5.7] - Ausência de Macromedidor com indicação direta de vazão ou volume nas entradas e saídas da ETA

Não Conforme

Ausência de macromedidor na saída da ETA. Instalar sistema de macromedição na saída da ETA.

**Foto 1** - Macromedidor de entrada.

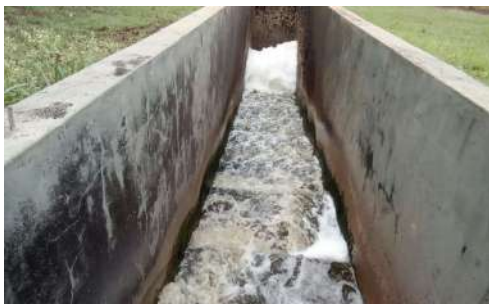
**Foto 14** - Primeira escada hidráulica com formação de espuma.

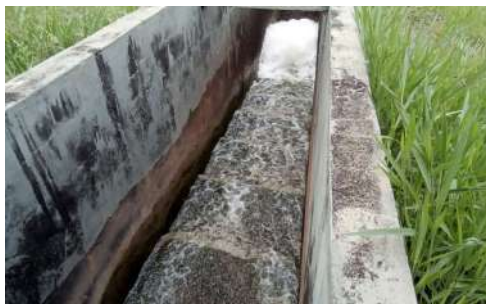
**Foto 15** - Segunda escada hidráulica com formação de espuma.

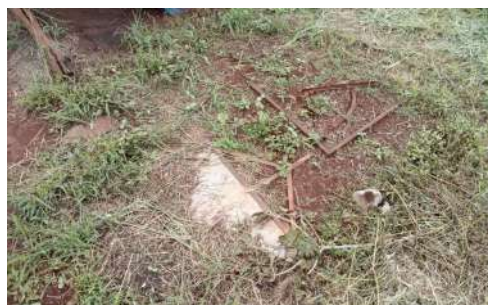
**Foto 2** - Comporta descartada próxima ao preliminar.

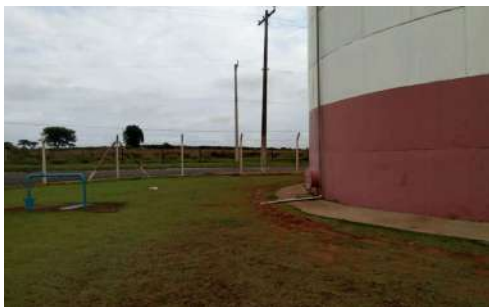
**Foto 1** - Cercamento ao fundo.

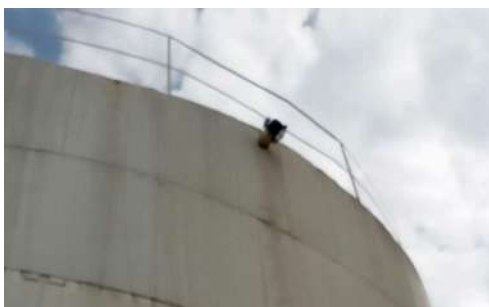
**Foto 1** - Tela de proteção no extravasor.

**Foto 2** - Tela de proteção no extravasor.

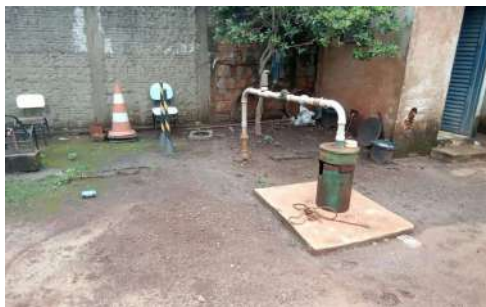
Foto 2 - Vista do poço.

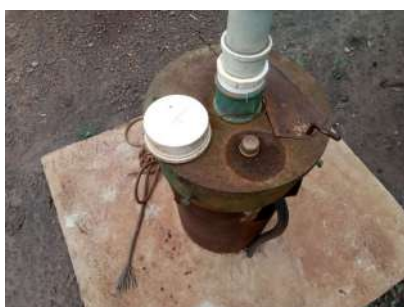
**Foto 1** - Tubo de medição de nível.**[CSB-2.11] - Captação de água sem outorga****Não Conforme****[CSB-2.11] Observações**

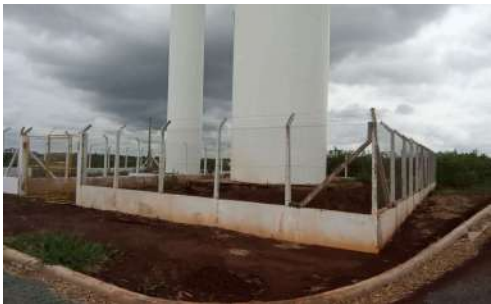
Foto 1 - Cerca do reservatório.

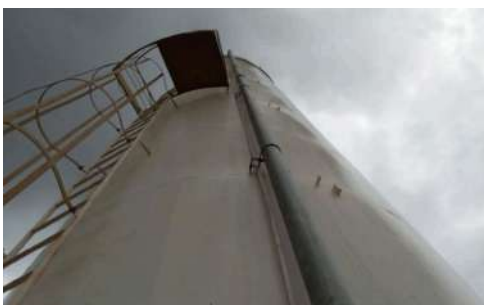
**Foto 2** - Descida do cabeamento do SPDA.

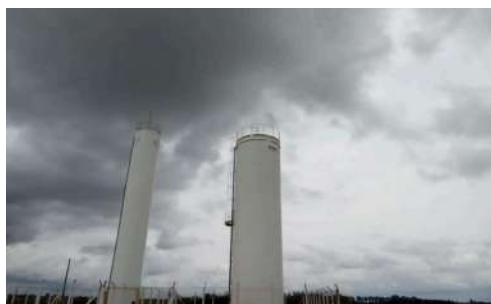
**Foto 3** - Captor Franklin.**[RES-6.9] - Inexistência de telas de proteção contra entrada de insetos e pequenos animais nas tubulações de ventilação****Conforme****Fotos de [RES-6.9]**

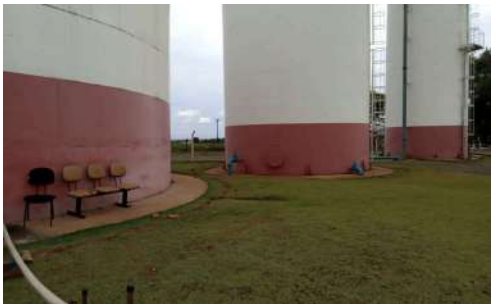
Foto 1 - Cerca do reservatório ao fundo.

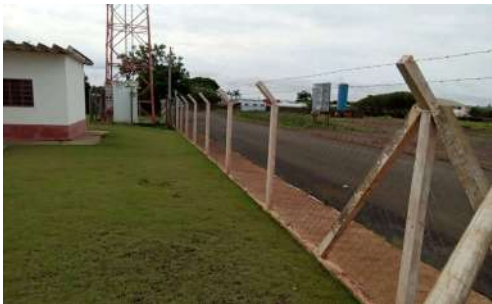
Foto 2 - Cerca do reservatório.

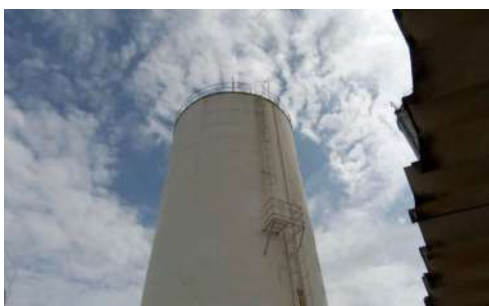
**Foto 1** - Captor tipo Franklin.

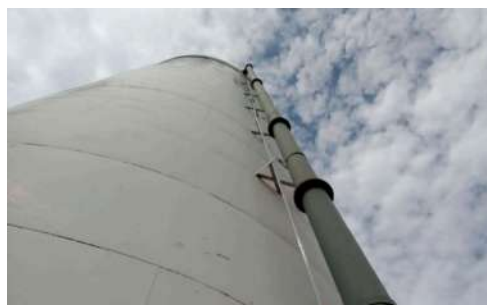
**Foto 1** - Mangueira de medição de nível.

**Foto 2** - Mangueira de medição de nível.
