**Relatório de Fiscalização 173/2023**

**RELATÓRIO DE FISCALIZAÇÃO TÉCNICA DOS SISTEMAS DE ÁGUA E ESGOTO DO MUNICÍPIO DE PEDREIRA**

PRESTADOR: SERVIÇO AUTÔNOMO DE ÁGUA E ESGOTO DE PEDREIRA - SAAE

Americana, Novembro de 2023

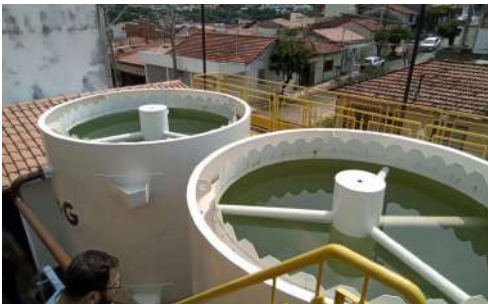
Foto 1 - Vista geral do sistema de tratamento de lodo.

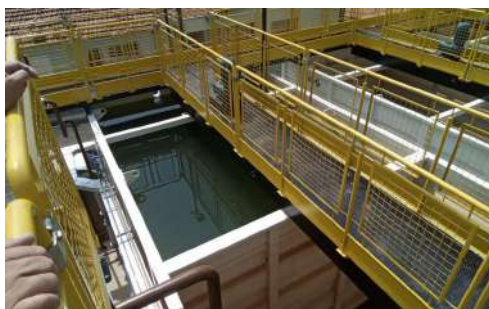
Foto 2 - Decantadores.

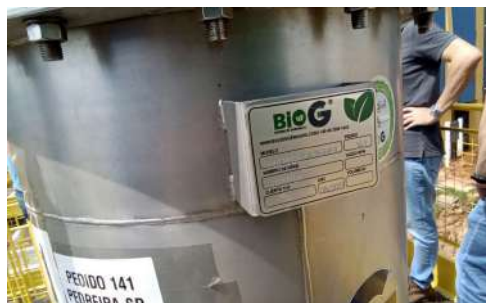
**Foto 5** - Detalhe do sistema de centrifugação.

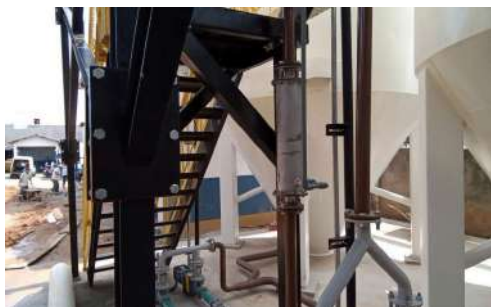
**Foto 14** - Vista geral do sistema de tratamento de lodo.

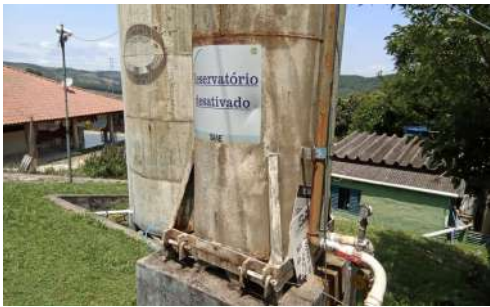
Foto 3 - Identificação da desativação.

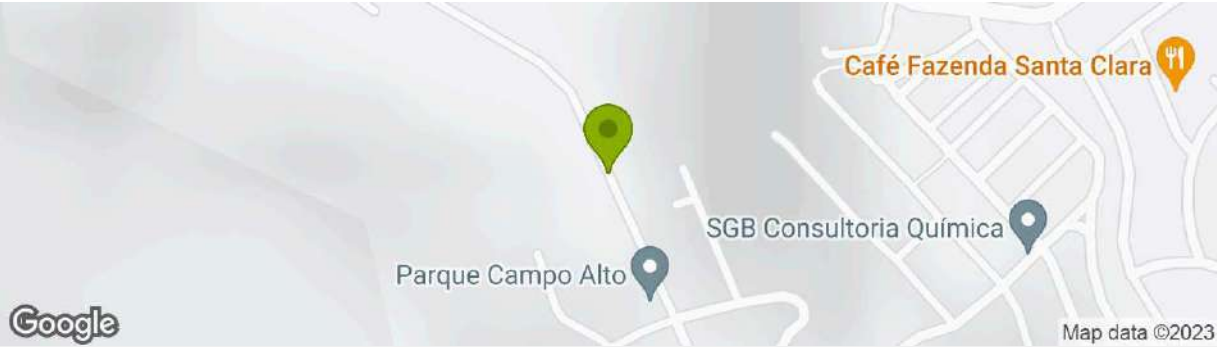
| [RES-6.0] Observações | Fiscalização de atendimento ao CAC 28/2019. O reservatório é confeccionado em fibra de vidro e não em metal. Reservatório desativado. |

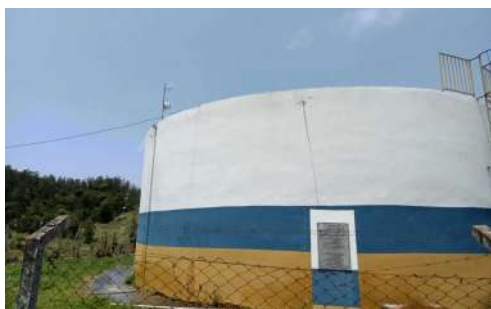
**Foto 1** - Vista geral do reservatório.

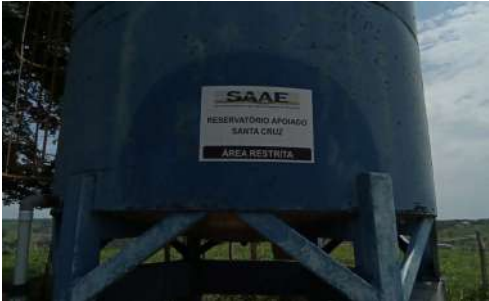
Foto 6 - Placa de identificação.

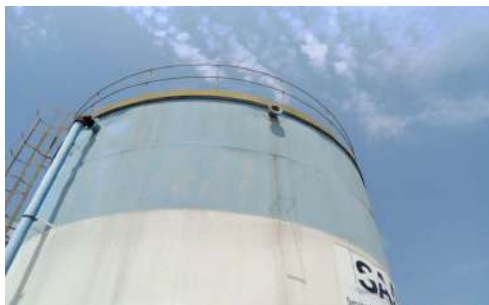
**Foto 1** - Tubo extravasor.**[RES-6.13] - Reservatório sem tubulação de ventilação**
