## Relatório de Fiscalização

### RELATÓRIO DE FISCALIZAÇÃO TÉCNICA DOS SISTEMAS DE ÁGUA E ESGOTO DO MUNICÍPIO DE ITIRAPINA

PRESTADOR: DIVISÃO DE ÁGUA E ESGOTO - DAE (PREFEITURA)

Verificação de Não Conformidades

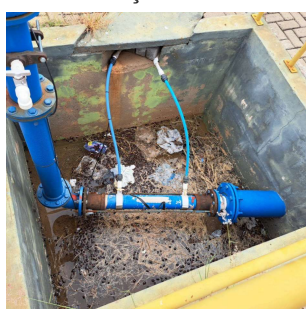
**Foto 5** - Local de cloração e fluoretação.

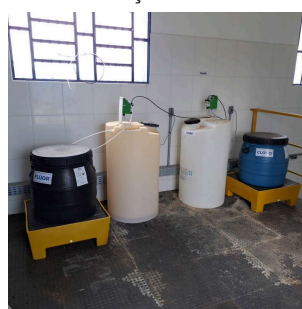
**Foto 6** - Abrigo dos produtos químicos dentro da EEAT Jardim do Sol ao lado.

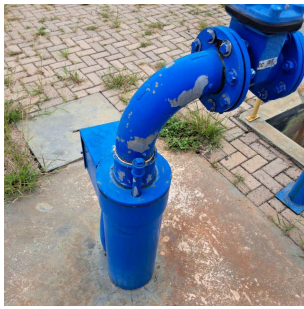
**Foto 1** - Tubo para medição de nível.

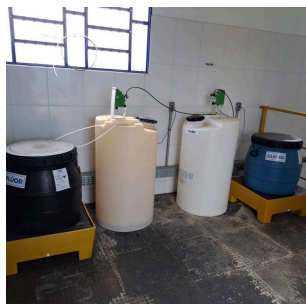
**Foto 1** - Abrigo dos produtos químicos dentro da EEAT Jardim do Sol ao lado.

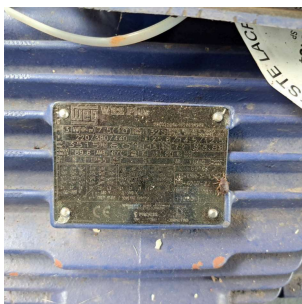
**Foto 5** - Placa de especificações técnicas do motor do primeiro conjunto motobomba.

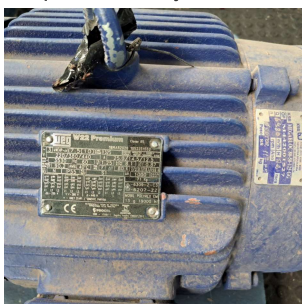
**Foto 7** - Placa de especificações técnicas do motor do segundo conjunto motobomba.

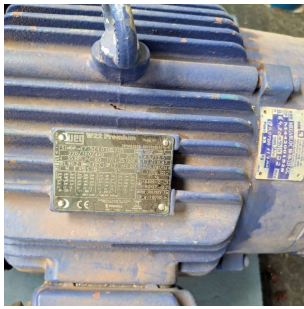
**Foto 9** - Placa de especificações técnicas do motor do terceiro conjunto motobomba.

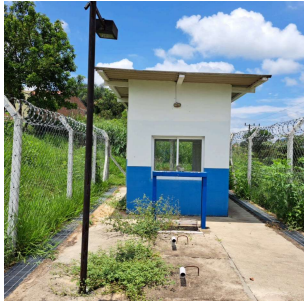
A EEEB estava inoperante na época da fiscalização, pois as residências de onde seria produzido o esgoto ainda não foram construídas. Contudo, recomenda-se a limpeza do capim no lado externo e contíguo à cerca da EEEB, além da identificação adequada da área

**Foto 3** - Vista externa da EEB.

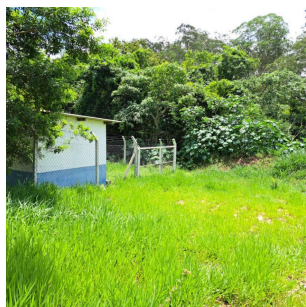
**Foto 1** - Vista externa da EEEB.

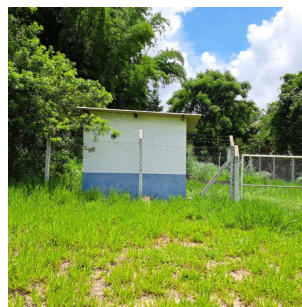
**Foto 2** - Vista externa da EEEB.
