**Relatório de Fiscalização** 188/2023

FISCALIZAÇÃO NOS SISTEMAS DE ÁGUA E ESGOTO

**RELATÓRIO DE FISCALIZAÇÃO TÉCNICA DOS SISTEMAS DE ÁGUA E ESGOTO DO MUNICÍPIO DE  
ARAÇOIABA DA SERRA****PRESTADOR: ÁGUAS DE ARAÇOIABA****Verificação de Não Conformidades****Americana, novembro de 2023****1. IDENTIFICAÇÃO DO MUNICÍPIO E PRESTADOR****1.1 MUNICÍPIO**

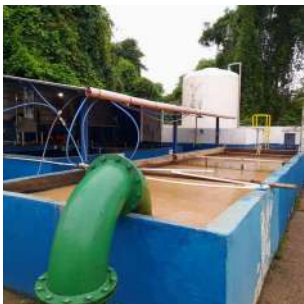
Foto 4 - Aplicação de permanganato de potássio.

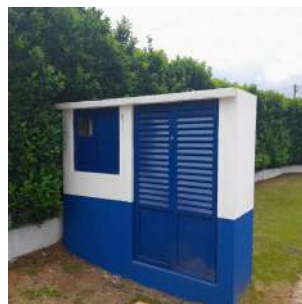
**Foto 6** - Painel elétrico.

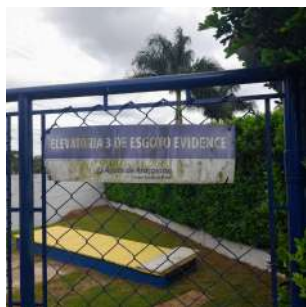
Há identificação no local.

**Foto 1** - Detalhe da placa de identificação.

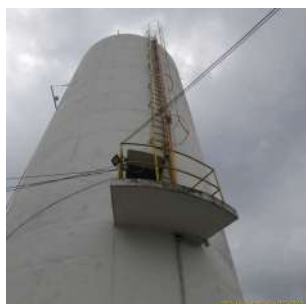
**Foto 1** - Detalhe do guarda-corpos na escada.

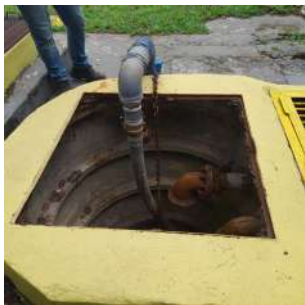
| [EEE-7.12] Observações | Há uma abertura com risco de queda. É necessário tapar a abertura. |

Foto 1 - Detalhe da abertura.

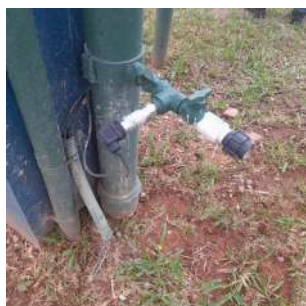
Medição via telemetria.

**Foto 1** - Detalhe do cabeamento do sensor.
