**Relatório de Fiscalização** 192/2023

RELATÓRIO DE FISCALIZAÇÃO TÉCNICA DOS SISTEMAS DE ÁGUA E ESGOTO DO MUNICÍPIO DE  
MOGI GUAÇU

PRESTADOR: SERVIÇO AUTÔNOMO MUNICIPAL DE ÁGUA E ESGOTO - SAMAE MOGI GUAÇU

Relatório de Fiscalização Programada – Investimentos do Reajuste Tarifário

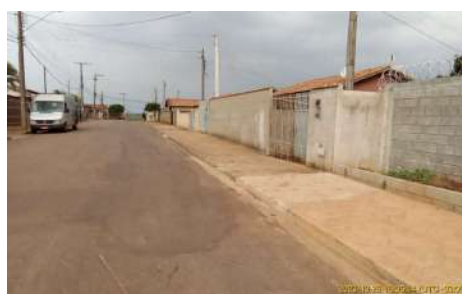
Foto 3 - Diferença no asfalto demonstrando a instalação da tubulação da adutora.

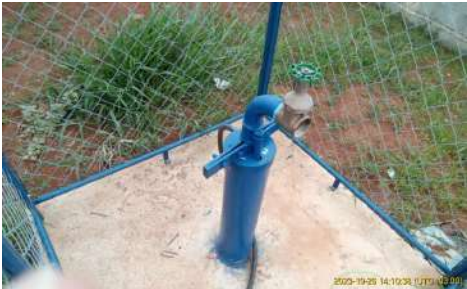
Foto 3 - Vista do poço.

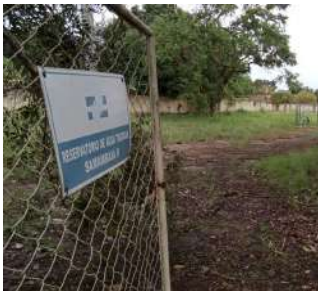
Foto 1 - Acesso ao poço e identificação.

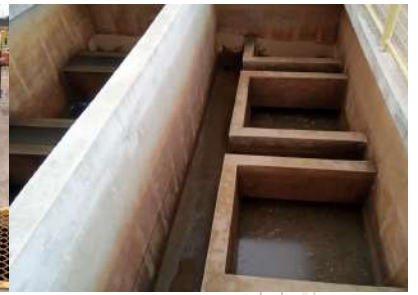
Foto 6 - ETA 3: Filtro 1.

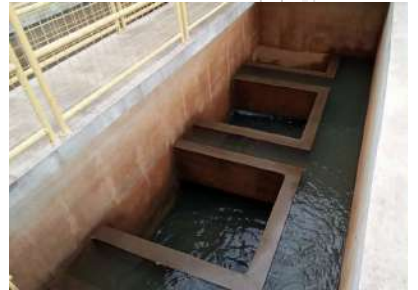
Foto 7 - ETA 3: Filtro 2.

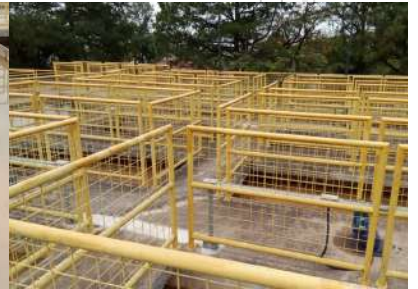
Foto 11 - ETA 3: Floculadores.

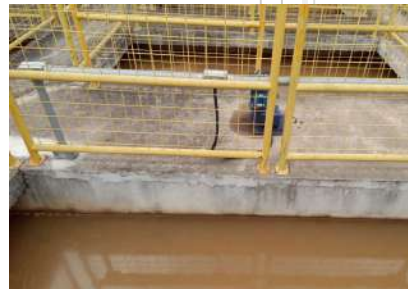
Foto 12 - ETA 3: Floculador.

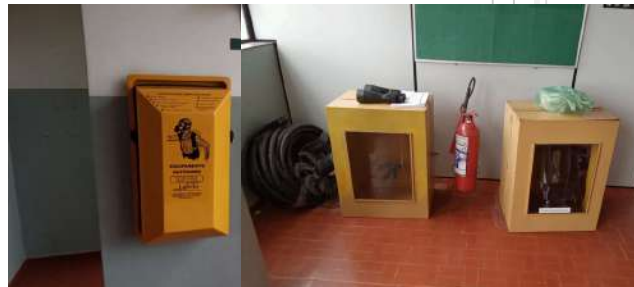
Foto 1 - Kits de emergência revisados.

Foto 2 - Kits de emergência aguardando revisão.

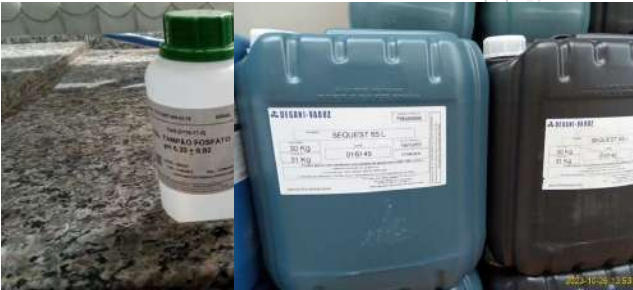
Fotos de [ETA-5.21]

Foto 1 - Validade dos produtos do laboratório.

Foto 2 - Validade dos produtos de tratamento.

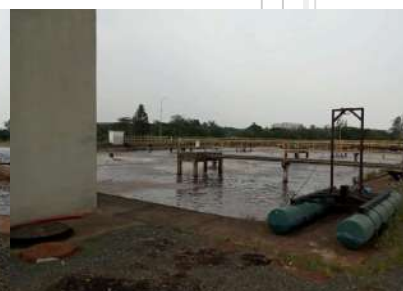
Foto 13 - Segunda lagoa de seis aeradores da ETE. Três aeradores em manutenção.

Foto 14 - Primeira lagoa de seis aeradores da ETE.

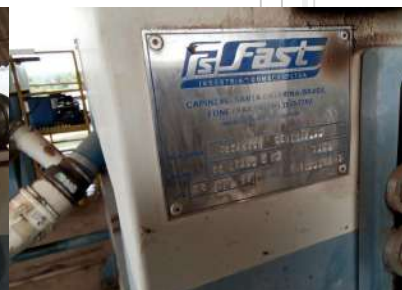
Foto 23 - Identificação da centrífuga em operação.

Foto 24 -  
Identificação da  
centrífuga em  
manutenção.

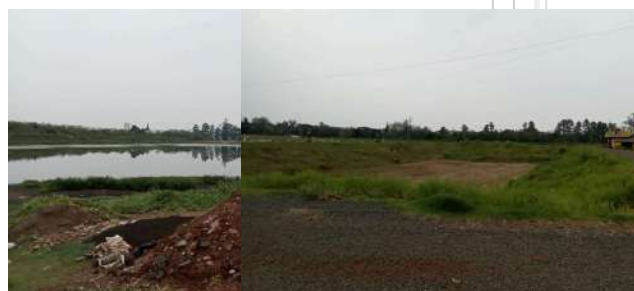
Foto 10 - Antiga lagoa de tratamento desativada e em início de descomissionamento.

Foto 11 - Local da futura 3ª lagoa aerada da ETE.

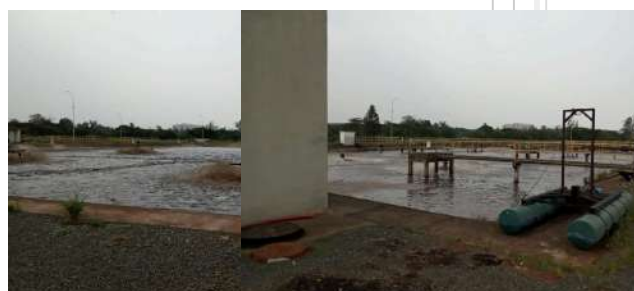
Foto 13 - Segunda lagoa de seis

Foto 14 - Primeira lagoa de seis

aeradores da ETE.  
Três aeradores em  
manutenção.

aeradores da ETE.

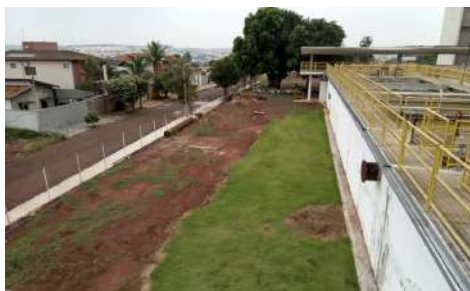
**Foto 1** - Cercamento da ETA.

Corrigir abertura no alambrado de cercamento da ETA ao lado da ETA 3.

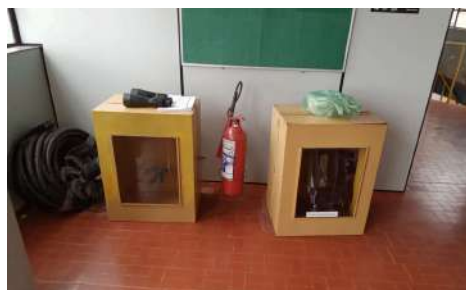
**Foto 2** - Kits de emergência aguardando revisão.

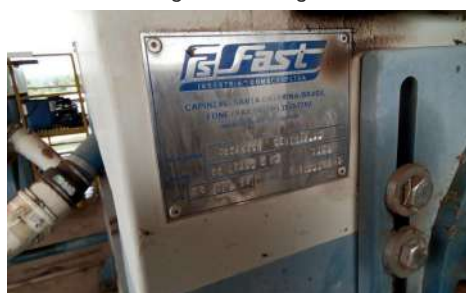
**Foto 22** - Centrífuga em manutenção.

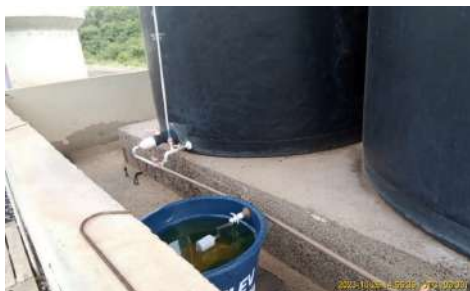
**Foto 44 - Vista geral do armazenamento de hipoclorito para desinfecção.**

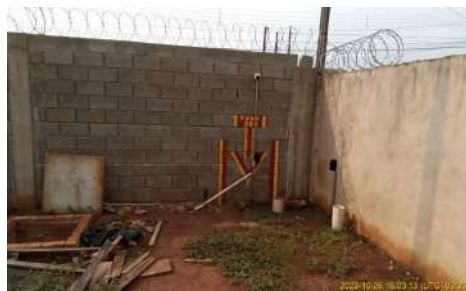
**Foto 2** - Local de chegada da adutora marcado na parede da nova ETA Martinho Prado.

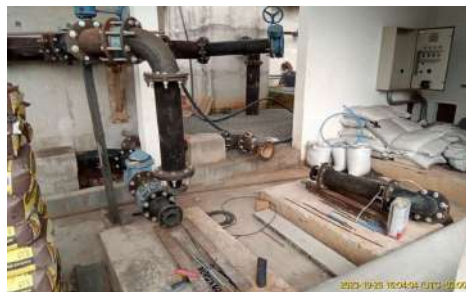
**Foto 25** - Futura EEAT.

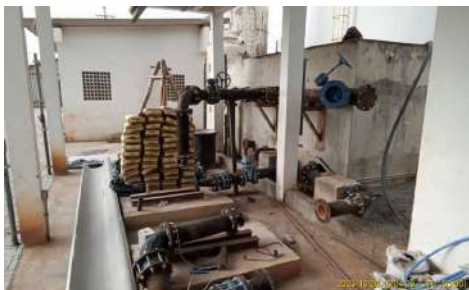
**Foto 28** - Futura EEAT.
