## Relatório de Fiscalização

### RELATÓRIO DE FISCALIZAÇÃO TÉCNICA DOS SISTEMAS DE ÁGUA E ESGOTO DO MUNICÍPIO DE ORLÂNDIA

PRESTADOR: SANEAMENTO DE ORLÂNDIA SPE S/A (SANOR)

Americana, dezembro de 2023

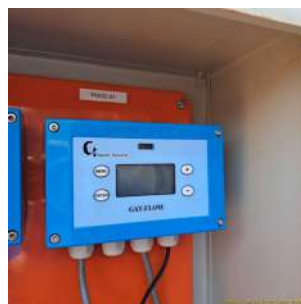
Foto 2 - Visualizado da macromedição.

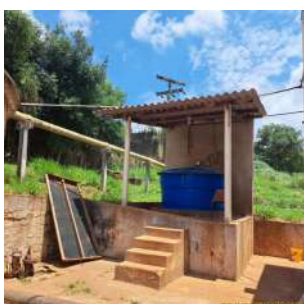
É feita apenas a cloração, sem fluoretação, diretamente no reservatório R23.

**Foto 1** - Abrigo do tanque de hipoclorito, ao lado do reservatório R23.

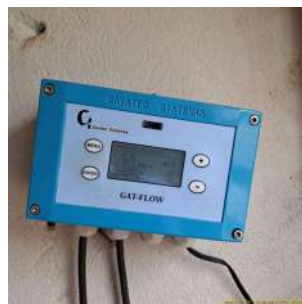
SANOR, está com inconsistência na indicação da vazão.

**Foto 3** - Visor de indicação da vazão captada.

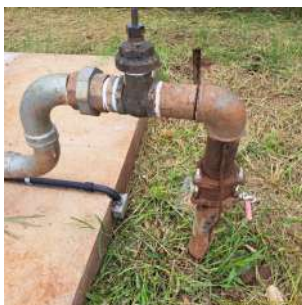
Foto 1 - Tomada de água bruta no cavalete do poço.

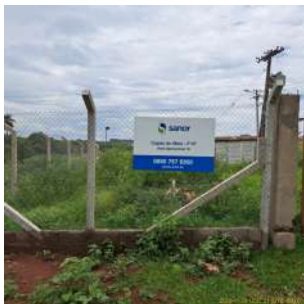
**Foto 1** - Identificação da área.

Recomenda-se a limpeza de vegetação espontânea dentro da área do poço para facilitar acesso.

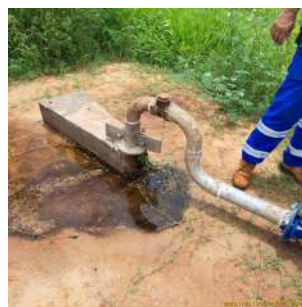
**Foto 4** - Vista do poço.

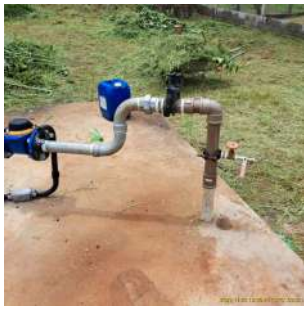
**Foto 1** - Ponto para tomada de água bruta.

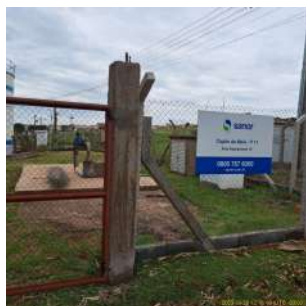
**Foto 1** - Identificação da área.

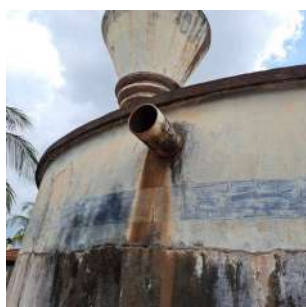
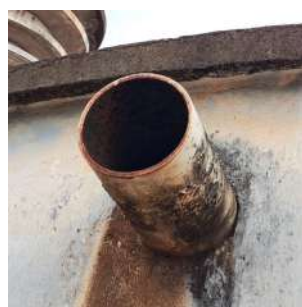
Ausência de tela de proteção contra entrada de insetos e pequenos animais no tubo extravasor.

**Foto 1** - Ausência de tela de proteção contra entrada de insetos e pequenos animais no tubo extravasor.

**Foto 2** - Ausência de tela de proteção contra entrada de insetos e pequenos animais no tubo extravasor.

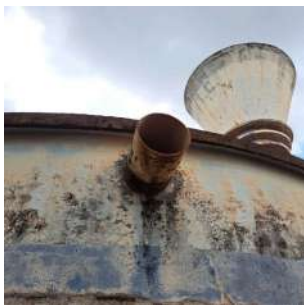
Ausência de tela de proteção contra entrada de insetos e pequenos animais no tubo extravasor.

**Foto 1** - Ausência de tela de proteção contra entrada de insetos e pequenos animais no tubo extravasor.

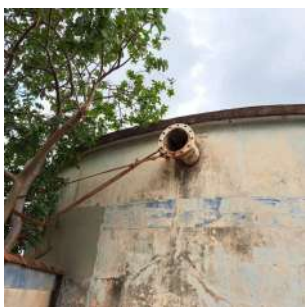
Ausência de tela de proteção contra entrada de insetos e pequenos animais no tubo extravasor.

**Foto 1** - Ausência de tela de proteção contra entrada de insetos e pequenos animais no tubo extravasor.

**Foto 2** - Ausência de tela de proteção contra entrada de insetos e pequenos animais no tubo extravasor.

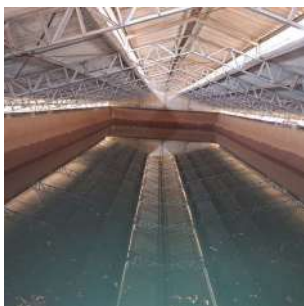
Verificou-se a presença de material flutuante na água tratada dentro do reservatório.  
Recomenda-se a limpeza e proteção para que evite a entrada deste tipo de material.

**Foto 1** - Materiais na superfície da água dentro do reservatório.

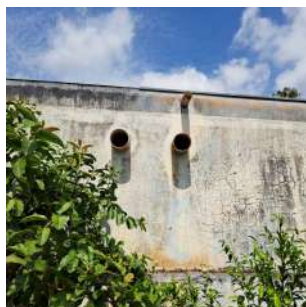
Ausência de telas de proteção nos tubos extravasores.

**Foto 1** - Ausência de tela de proteção.

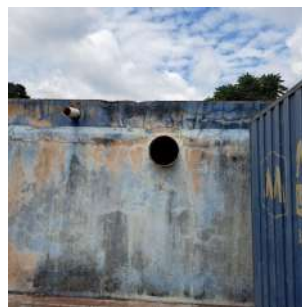
**Foto 2** - Ausência de telas nos tubos  
extravasores.

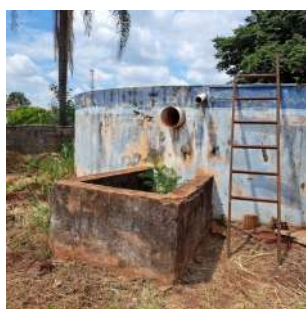
Ausência de tela de proteção com abertura fina no tubo extravasor do reservatório.

**Foto 1** - Ausência de tela de proteção no tubo extravasor.

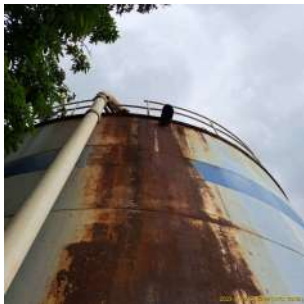
Ausência de tela de proteção contra entrada de insetos e pequenos animais no tubo extravasor.

**Foto 1** - Ausência de tela de proteção contra entrada de insetos e pequenos animais no tubo extravasor.

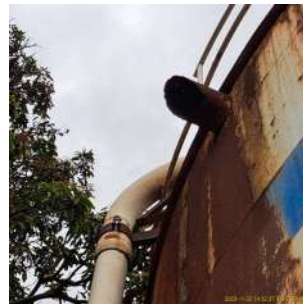
**Foto 2** - Ausência de tela de proteção contra entrada de insetos e pequenos animais no tubo extravasor.

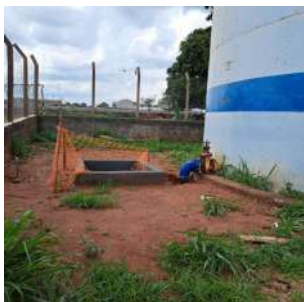
**Foto 1** - Ausência de tampa ou outra proteção antiqueda no poço do macromedidor.

Recomenda-se a adequação e instalação de tampa ou estrutura semelhante.

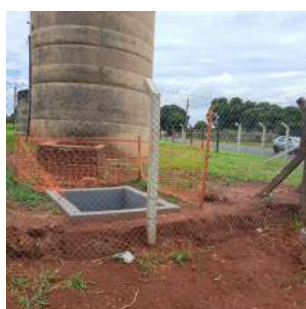
**Foto 1** - Ausência de tampa ou outra proteção antiqueda no poço do macromedidor.

Recomenda-se a adequação e instalação de tampa ou estrutura semelhante.

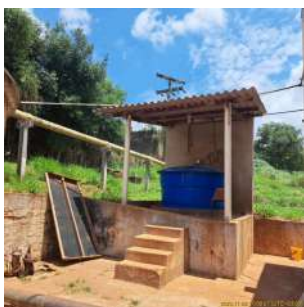
Ausência de bacia de contenção para o tanque de hipoclorito (situado ao lado do reservatório R23). Como o tanque é de uso comum com o poço P1 e P5, será apontada esta NC apenas nesta ficha.

**Foto 1** - Abrigo do tanque de hipoclorito, ao lado do reservatório R23.

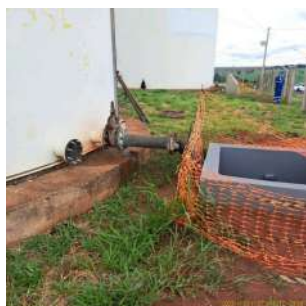
Ausência de tampa ou proteção antiqueda no poço do macromedidor.

**Foto 1** - Ausência de tampa ou outra proteção antiqueda no poço do macromedidor.

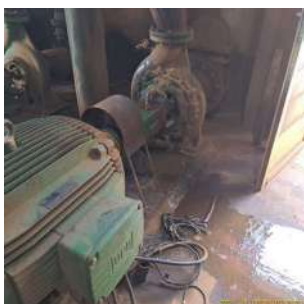
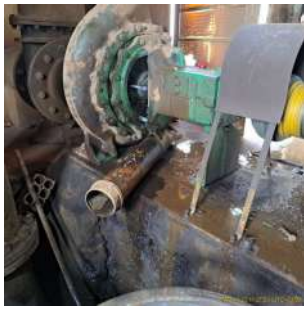
| [EEA-4.7] Observações | Drenagem inadequada no primeiro conjunto motobomba (próximo à porta interna), que estava em operação no momento da fiscalização. |

**Foto 1** - Drenagem inadequada da água de lubrificação das gaxetas.

**Foto 2** - Drenagem inadequada da água de lubrificação das gaxetas.

**Foto 3** - Drenagem inadequada da água de lubrificação das gaxetas.

**Foto 4** - Drenagem inadequada da água de lubrificação das gaxetas.

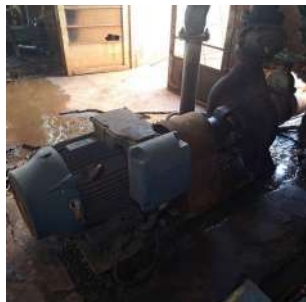
Drenagem inadequada da água de lubrificação das gaxetas dos conjuntos 1 e central.

**Foto 1** - Drenagem inadequada da água de lubrificação das gaxetas do conjunto 1.

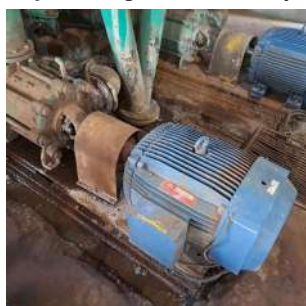
**Foto 3** - Drenagem inadequada da água de lubrificação das gaxetas do conjunto central.

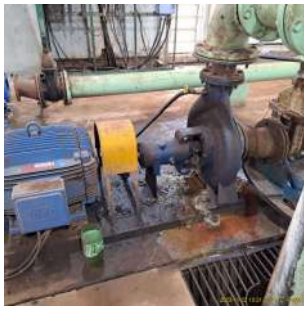
| [EEA-4.7] - Drenagem inadequada de água de lubrificação de gaxetas | Não Conforme |

**Foto 1** - Drenagem inadequada de água de lubrificação de gaxetas

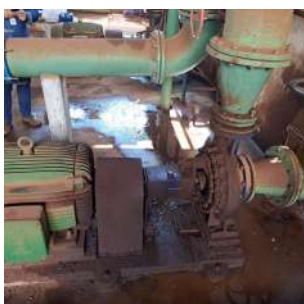
Drenagem inadequada na bomba próxima à entrada principal da EEAT.

**Foto 1** - Drenagem inadequada de água de lubrificação de gaxetas.

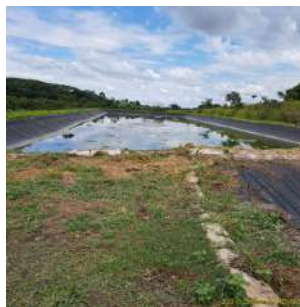
**Foto 21** - Vista da lagoa 2 (facultativa) da segunda sequência de lagoas, com nível abaixo do operacional.
