**Relatório de Fiscalização 216/2023**

**RELATÓRIO DE FISCALIZAÇÃO TÉCNICA DOS SISTEMAS DE ÁGUA E ESGOTO DO MUNICÍPIO DE JUMIRIM**

PRESTADOR: Serviço de Água e Esgoto - Prefeitura de Jumirim

Americana, dezembro de 2023

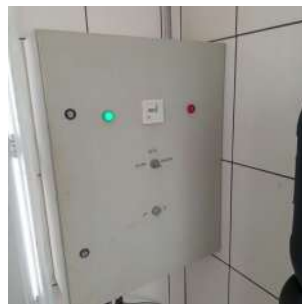
**Foto 7** - Painel de comando - Poço Morada do Sol

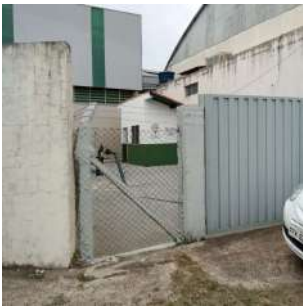
Foto 1 - Portão de entrada - Poço juma

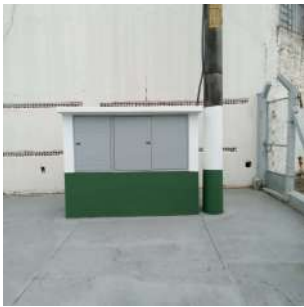
Foto 2 - Quadros elétricos - Poço Juma

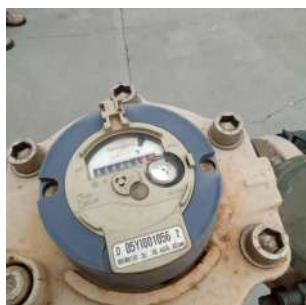
**Foto 5** - Macro medidor - Poço Juma

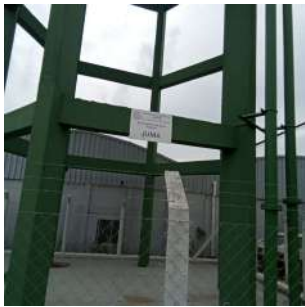
Foto 2 - Identificação - Reservatório Juma

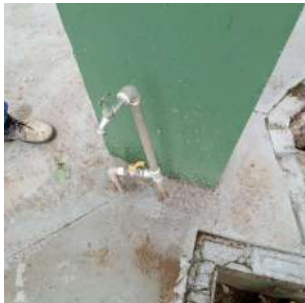
Foto 3 - Ponto para amostragem de água - Reservatório Juma

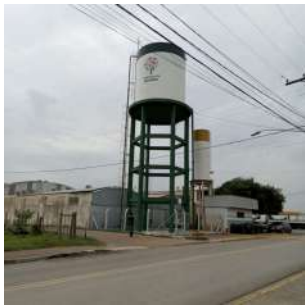
Foto 6 - Visão geral - reservatório Juma

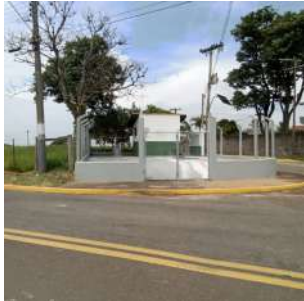
**Foto 1** - Localização do Poço Campo I

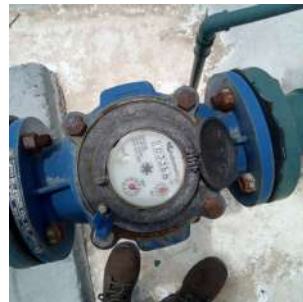
**Foto 5** - Macromedidor Poço Campo I

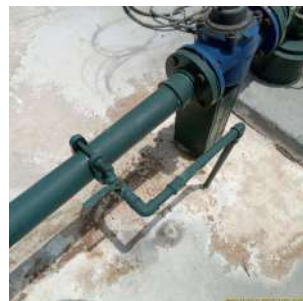
**Foto 7** - Registro para coleta de água antes do tratamento

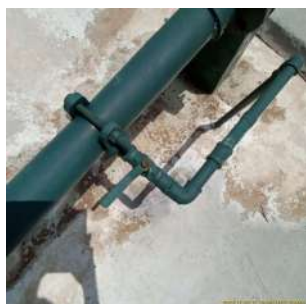
**Foto 1** - A coleta é feita na Casa de Química, após abertura deste registro

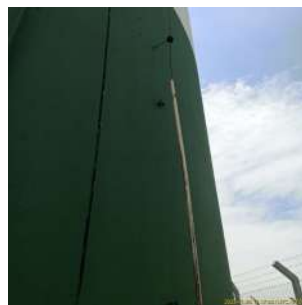
**Foto 4** - Descida do para raios

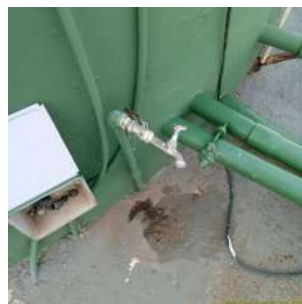
**Foto 5** - Ponto de coleta de água para  
amostragem

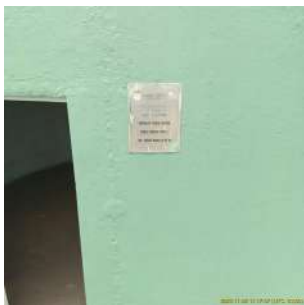
**Foto 6** - Placa de inauguração - Reservatório  
Campo

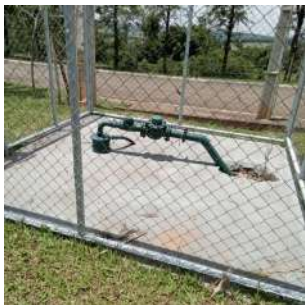
Foto 1 - Local de perfuração do Poço Campo II

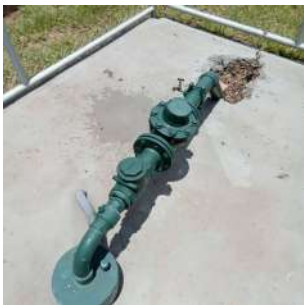
Foto 2 - Ponto de coleta de água bruta para amostragem - Poço Campo II

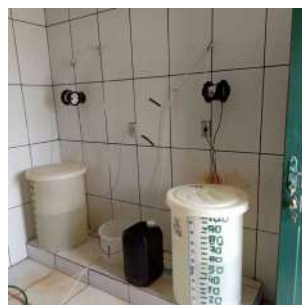
**Foto 8** - Soluções de uso e bombas injetoras -  
Poço Campo II

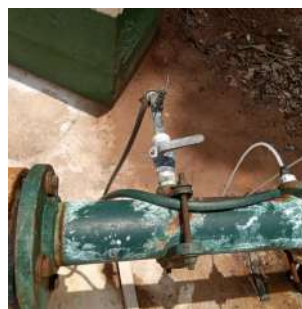
**Foto 4** - Registro de coleta de água bruta para amostragem, Poço Baggio

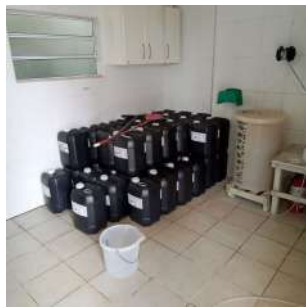
**Foto 9** - Armazenamento de Produtos Químicos - Poço Baggio

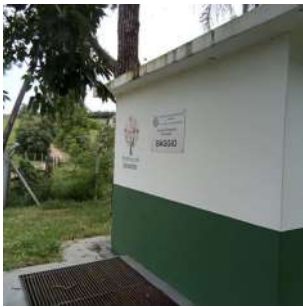
Foto 2 - Identificação EEEb Baggio

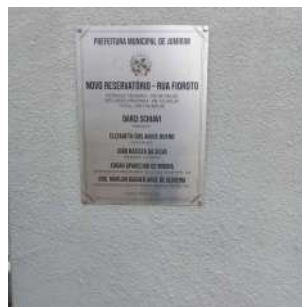
**Foto 2** - Placa de inauguração

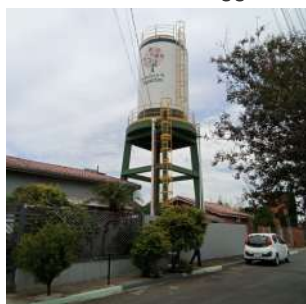
**Foto 5** - Nível Mecânico- Reservatório Baggio

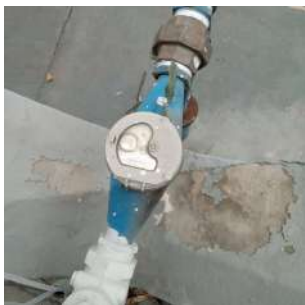
Foto 3 - Macromedidor Poço Villagio Vila Verde

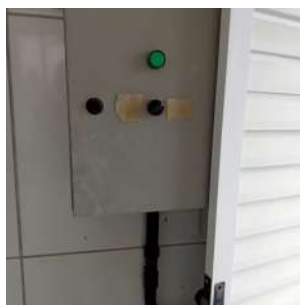
**Foto 8** - Pannel para controle do funcionamento das bombas

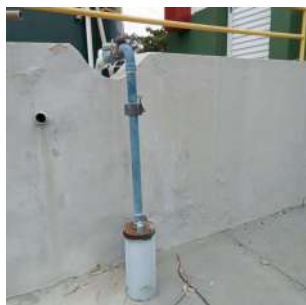
**Foto 11** - Local de perfuração do Poço Villagio Vila Verde

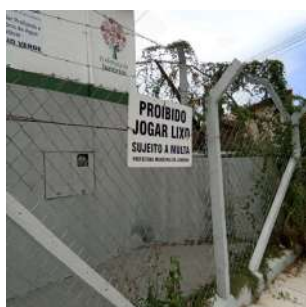
**Foto 13** - Placa de instrução para coservação do ambiente.

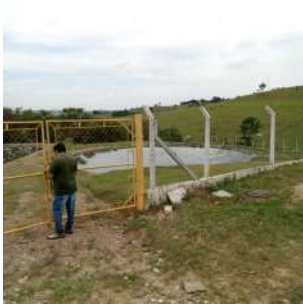
Foto 2 - Portão de entrada e lagoa anaeróbia - ETE Ipiranga

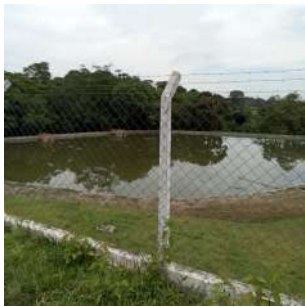
Foto 3 - Lagoa facultativa - ETE Ipiranga

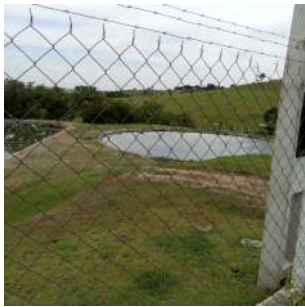
Foto 4 - Lagoa anaeróbia - ETE Ipiranga
