**Relatório de Fiscalização 219/2023**

**RELATÓRIO DE FISCALIZAÇÃO TÉCNICA DOS SISTEMAS DE ÁGUA E ESGOTO DO MUNICÍPIO DE  
BOM JESUS DOS PERDÕES**

PRESTADOR: Secretaria de Saneamento, Agropecuária e Meio Ambiente

Americana, dezembro de 2023

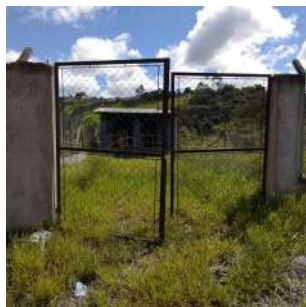
**Foto 1** - Portão de acesso da EEEB.

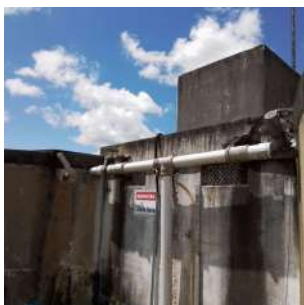
**Foto 1** - Tubos extravasores do reservatório.

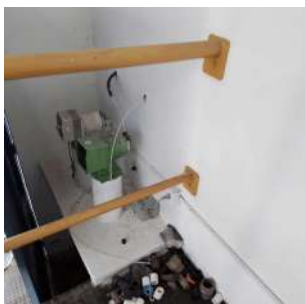
**Foto 5** - Dosadoras químicas na elevatória nova.

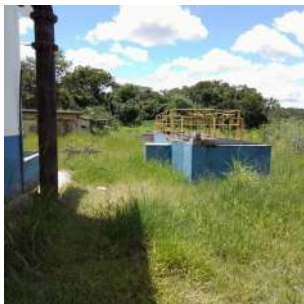
**[CSP-3.14] - Ausência de manutenção, limpeza, conservação e segurança**

Não Conforme

**Foto 1** - Mato na área de captação.

Providenciar a roçagem do mato.
