**Relatório de Fiscalização 220/2023**

**RELATÓRIO DE FISCALIZAÇÃO TÉCNICA DOS SISTEMAS DE ÁGUA E ESGOTO DO MUNICÍPIO DE LOUVEIRA**

PRESTADOR: SAE – SECRETARIA DE ÁGUA E ESGOTO DE LOUVEIRA

Em 12/12/2023 foram realizadas inspeções de campo nos subsistemas de água e esgoto para verificação de Não Conformidades, conforme Resolução ARES-PCJ nº 48 de 28/02/2014.

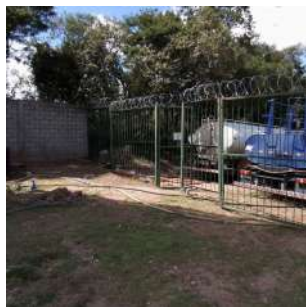
[EEA-4.1] - A área não está devidamente cercada Conforme

**Foto 1** - Cerca no entorno da EEAT.

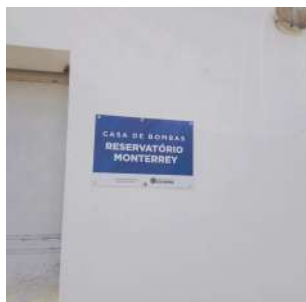
**[EEA-4.5] - Ausência de identificação da área**

**Foto 1** - Placa de identificação.**[EEA-4.7] - Drenagem inadequada de água de lubrificação de gaxetas**

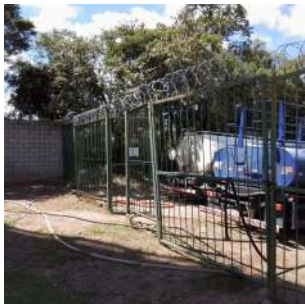
[RES-6.1] - A área não está devidamente cercada Conforme

Foto 1 - Cerca do reservatório.

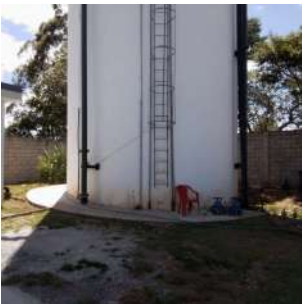
Foto 2 - Muro no entorno do reservatório.

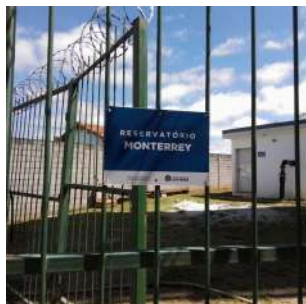
**[RES-6.2] - Ausência de identificação da área**

**Foto 1** - Placa de identificação do local.**[RES-6.3] - Existência de vazamentos aparentes**

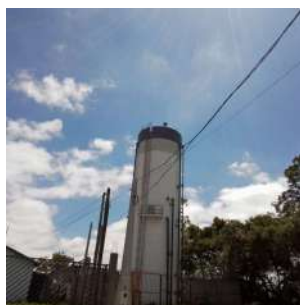
Não foi possível a visualização do Captor Franklin.

**Foto 2** - Captor Franklin não identificado.**[RES-6.9] - Inexistência de telas de proteção contra entrada de insetos e pequenos animais nas tubulações de ventilação**

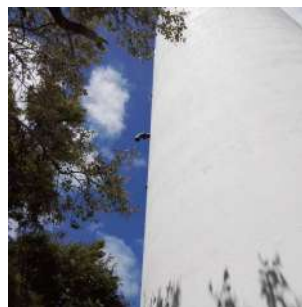
Não Conforme

**Foto 2** - Extravador sem tela de proteção.

Instalar tela de proteção nas aberturas do reservatório.

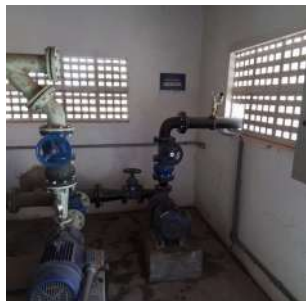
**Foto 3** - Booster Abadia no canto direito.

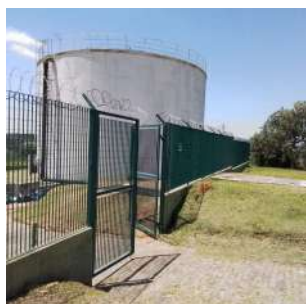
Fotos de [EEA-4.1]

**Foto 1** - Cerca da EEAT.

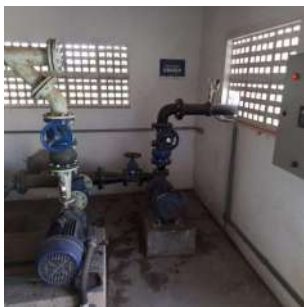
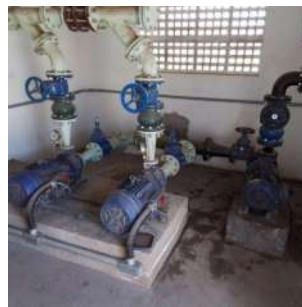
Fotos de [EEA-4.3]

**Foto 1** - Booster Abadia no canto direito.

**Foto 2** - Booster Abadia no canto direito.

**Foto 3** - Bomba reserva guardada no almoxarifado

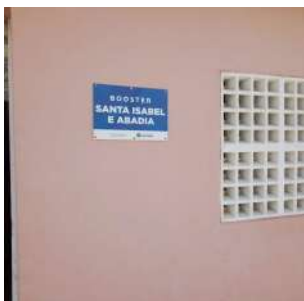
Fotos de [EEA-4.5]

**Foto 1** - Placa de identificação.

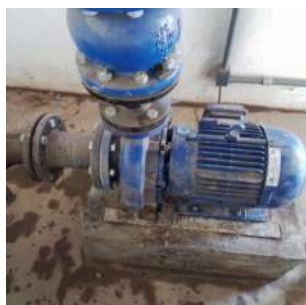
Fotos de [EEA-4.7]

**Foto 1** - Bomba com selo mecânico.

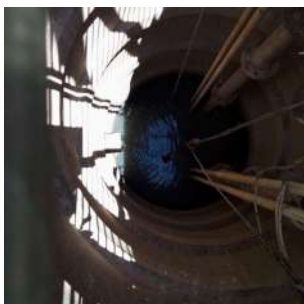
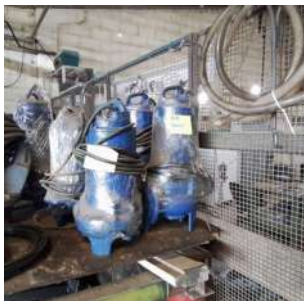
Fotos de [EEE-7.3]

**Foto 1** - Poço de sucção com uma bomba.

**Foto 2** - Poço de sucção com uma bomba.

**Foto 3** - Bomba reserva guardada no almoxarifado.

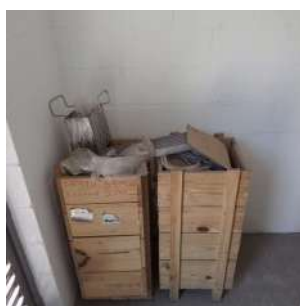
Fotos de [EEE-7.5]

[EEE-7.5] - Ausência de gradeamento grosseiro

Não Conforme

**Foto 2** - Grade aguardando instalação.

Instalar o sistema de gradeamento da EEEB.

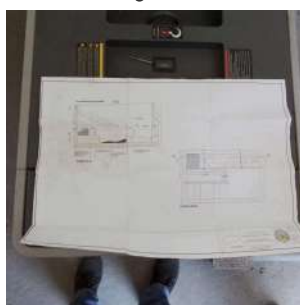
**Foto 4** - Projeto do sistema preliminar.

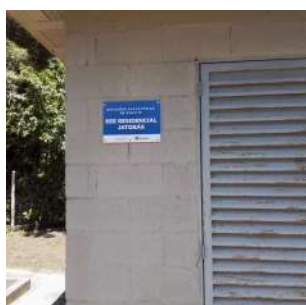
Fotos de [EEE-7.6]

**Foto 1** - Placa de identificação.

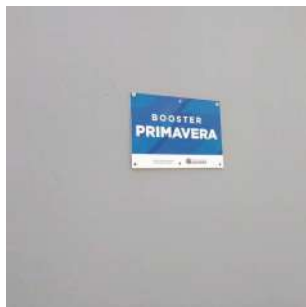
Fotos de [EEA-4.5]

**Foto 1** - Placa de identificação.

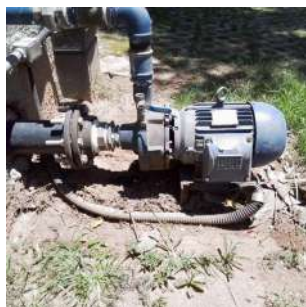
Fotos de [EEA-4.7]

**Foto 1** - Bomba com selo mecânico.

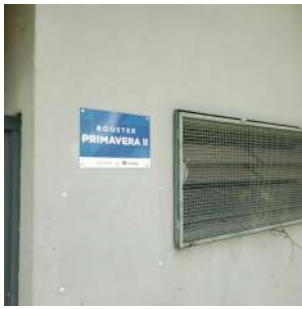
**Foto 1** - Placa de identificação.

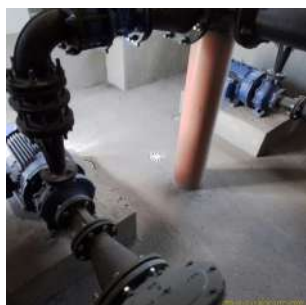
**Foto 1** - Bomba com selo mecânico.**[EEA-4.8] - Existência de vazamentos aparentes**

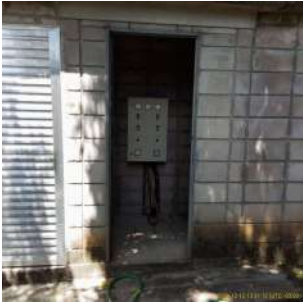
Foto 3 - Vista do painel elétrico da EEB.

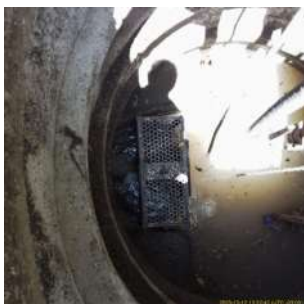
A EEEB possui bomba com triturador.

**Foto 1** - Cesto da EEEB.

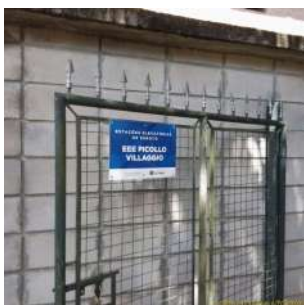
**Foto 1** - Placa de identificação.

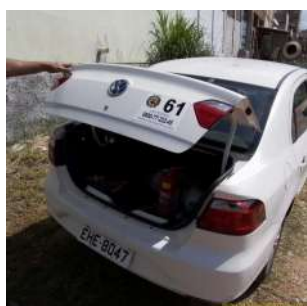
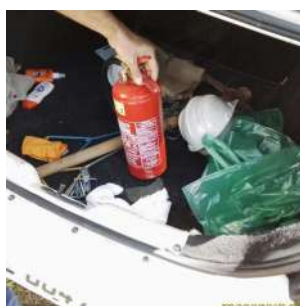
Volante no carro.

**Foto 1** - Extintor volante.

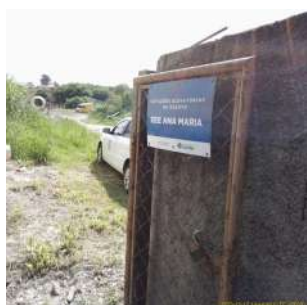
**Foto 1** - Placa de identificação.

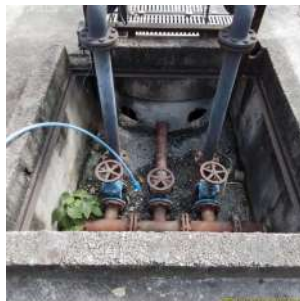
**Foto 4** - Vista interna da EEEB.

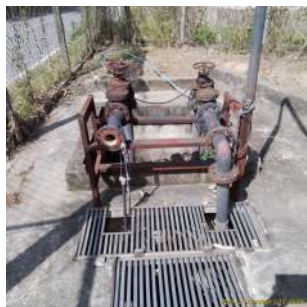
**Foto 1** - Poço de sucção com uma bomba.
