## Relatório de Fiscalização 222/2023

### RELATÓRIO DE FISCALIZAÇÃO TÉCNICA DOS SISTEMAS DE ESGOTO DO MUNICÍPIO DE RIO CLARO

PRESTADOR: BRK Ambiental Rio Claro

Verificação de Não Conformidades

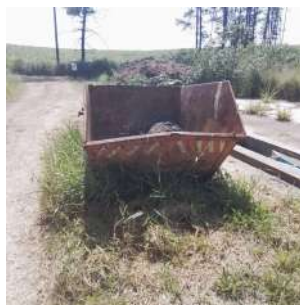
**Foto 4** - Caçamba com material retido no gradeamento grosseiro.

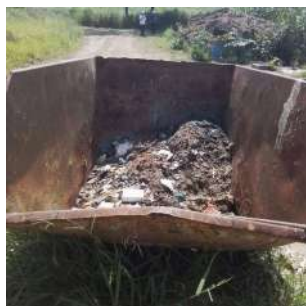
**Foto 5** - Detalhe do interior da caçamba.

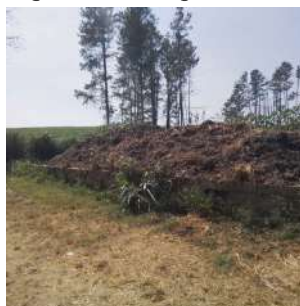
**Foto 6** - Depósito de aguapés retirados da lagoa.

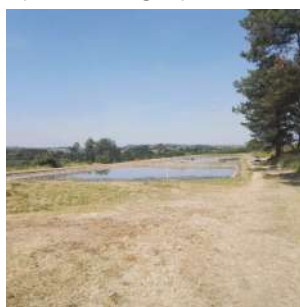
**Foto 8** - Vista das lagoas da cota superior.

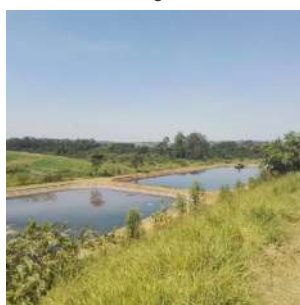
**Foto 10** - Vista das lagoas da cota inferior.

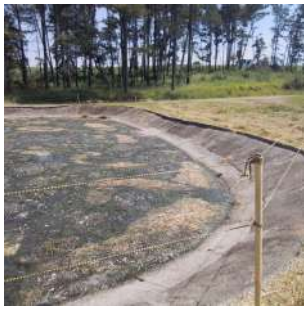
**Foto 11** - Cercamento em torno das lagoas.

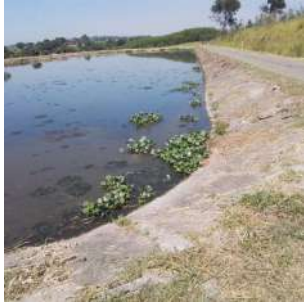
**Foto 13** - Aguapés na lagoa facultativa.

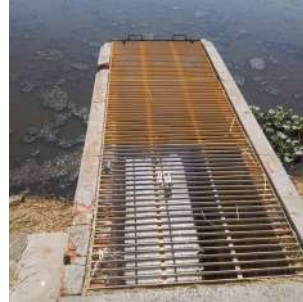
**Foto 14** - Saída da lagoa facultativa.

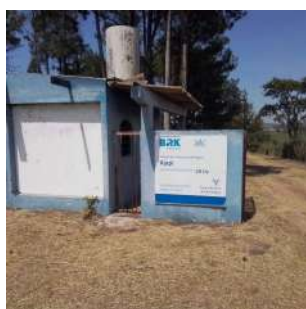
| [ETE-8.10] Observações | Identificação junto ao portão de acesso. |

**Foto 1** - Detalhe da identificação.

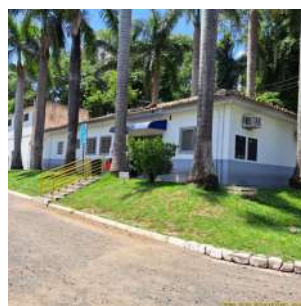
**Foto 2** - Prédio de uso operacional e laboratório para análises físico-químicas simples.

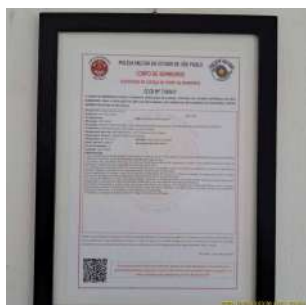
**Foto 3** - Certificado de Licença do Corpo de Bombeiros para a ETE Jd. das Flores.

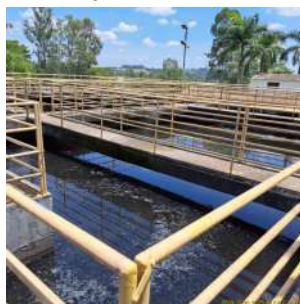
**Foto 10** - Decantadores.

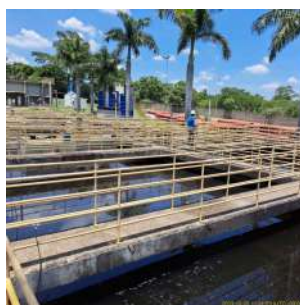
**Foto 11** - Decantadores.

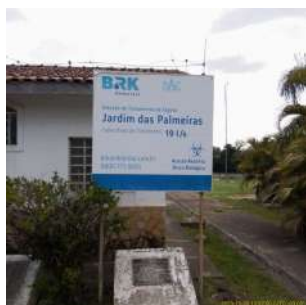
Foto 1 - Placa de identificação.

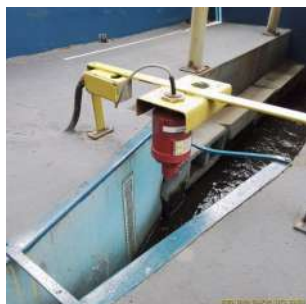
**Foto 3** - Detalhe do sensor.
