## Relatório de Fiscalização

### RELATÓRIO DE FISCALIZAÇÃO TÉCNICA DOS SISTEMAS DE ÁGUA E ESGOTO DO MUNICÍPIO DE CAPIVARI

PRESTADOR: SERVIÇO AUTÔNOMO DE ÁGUA E ESGOTO - SAAE CAPIVARI

Americana, janeiro de 2024

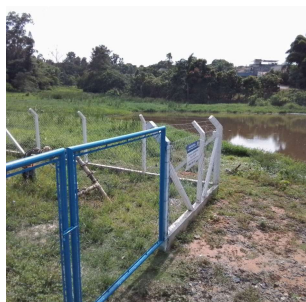
Foto 1 - Placa de identificação.

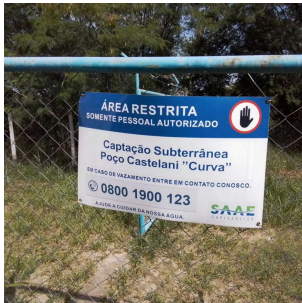
Foto 1 - Placa de identificação.

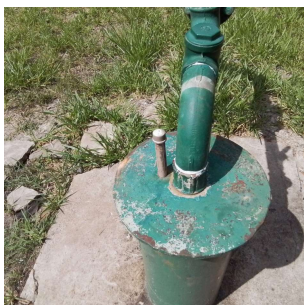
Foto 1 - Tubo de nível do poço.

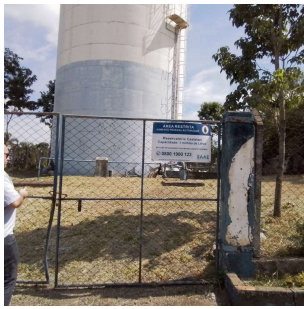
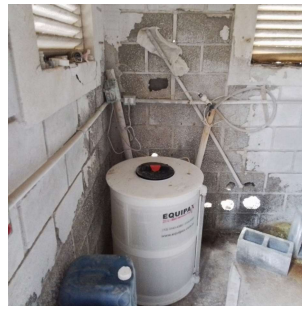
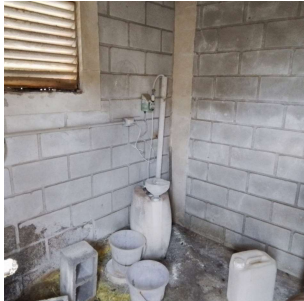
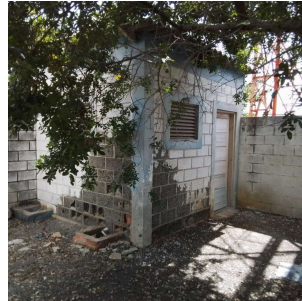
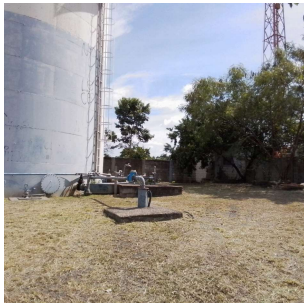
Cloração e fluoretação na entrada do reservatório Castalani.

**Foto 1** - Reservatório Castelani

**Foto 2** - Dosagem química.

**Foto 3** - Dosagem química.

**Foto 4** - Casa de química do reservatório.

**Foto 5** - Casa de química no fundo à direita.

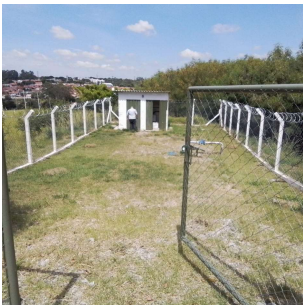
Foto 1 - Vista geral do poço.

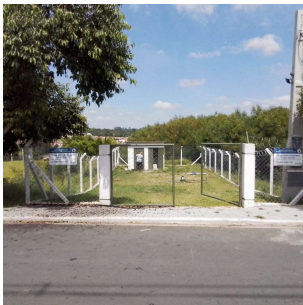
Foto 2 - Vista externa do poço.

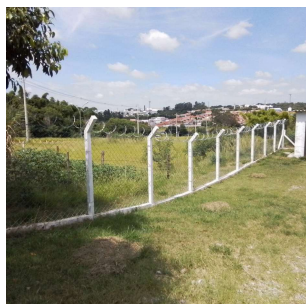
Foto 1 - Cerca do poço.

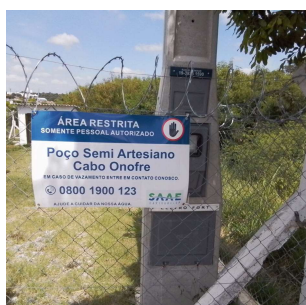
Foto 1 - Placa de identificação.

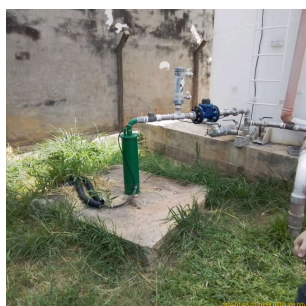
**Foto 1** - Vista geral do poço.

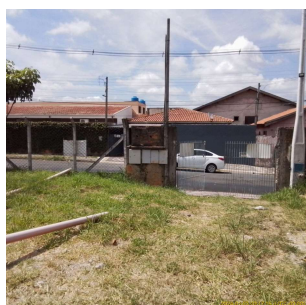
**Foto 1** - Cerca do poço.

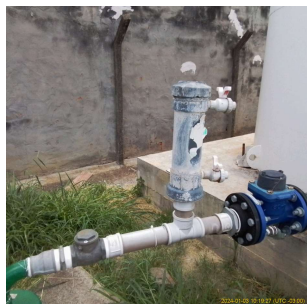
**Foto 1** - Sistema de dosagem química por pastilha.

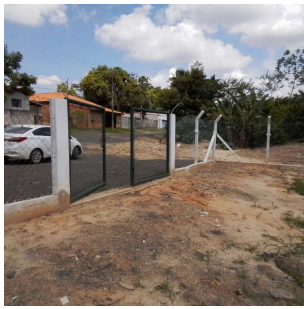
**Foto 1** - Cerca da EEE.

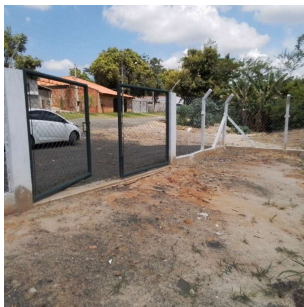
**Foto 1** - Acesso à EEE.

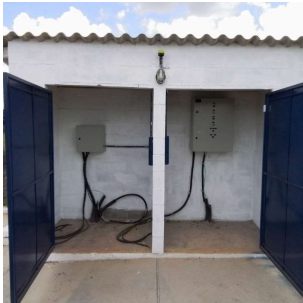
Foto 2 - Vista do abrigo do painel elétrico.

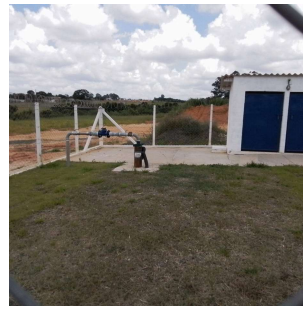
**Foto 4** - Vista geral do poço.

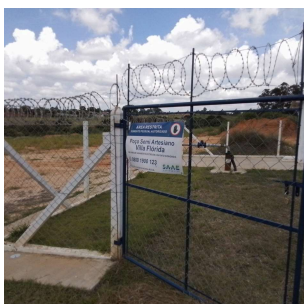
**Foto 1** - Placa de identificação.

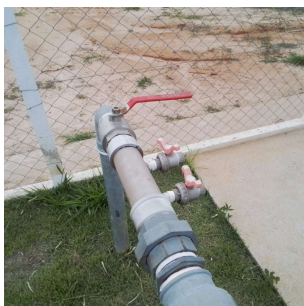
**Foto 1** - Tomada de água.

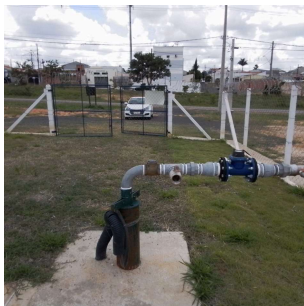
**Foto 1** - Vista do poço.

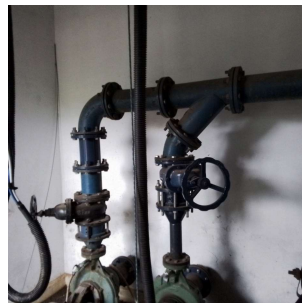
**Foto 8** - Início da adutora da EEAT.

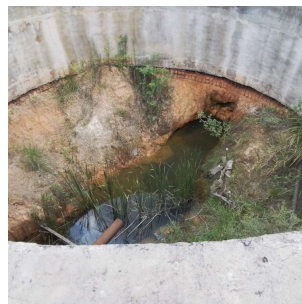
**Foto 10** - Tanque do futuro tratamento de lodo.

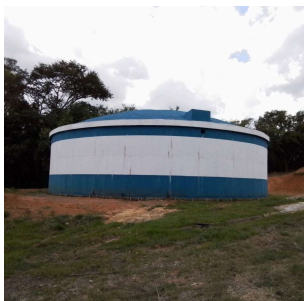
**Foto 13** - Vista do novo reservatório da ETA.  
Finalizado a instalação hidráulica.

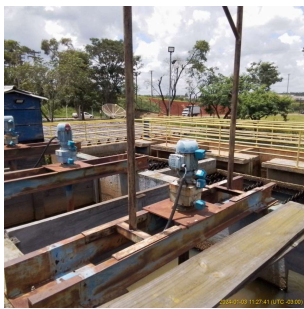
**Foto 15** - Vista dos flocladores.

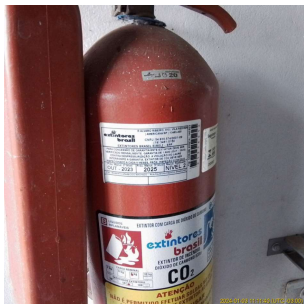
**Não Conforme**

**Foto 1** - Manutenção vencida.

Realizar a manutenção programada dos extintores.

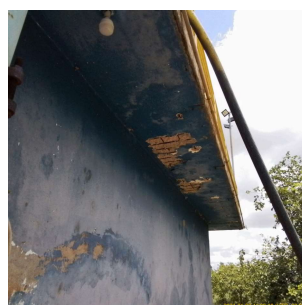
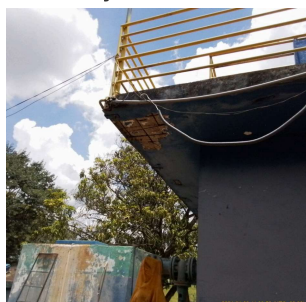
Não Conforme

Foto 2 - Armação da estrutura exposta.

Foto 3 - Armação da estrutura exposta.

Providenciar a manutenção da alvenaria da ETA com o recobrimento da armação da estrutura.

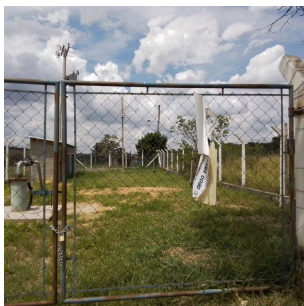
**Não Conforme**

**Foto 1** - Placa de identificação depredada.

Providenciar placa de identificação para o local.

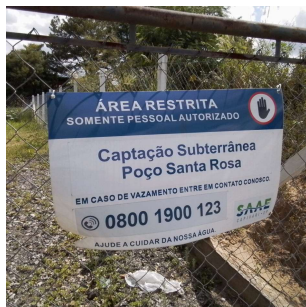
**Foto 1** - Placa de identificação.

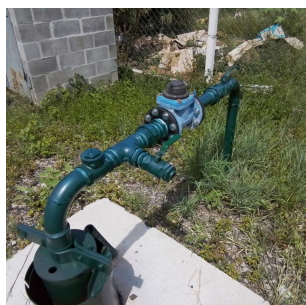
**Foto 1** - Tomada de água.

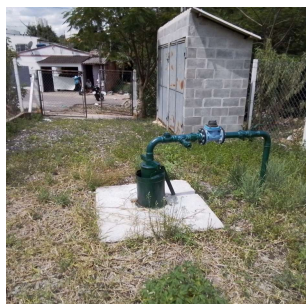
Foto 1 - Vista do poço.

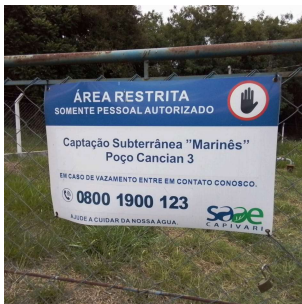
Foto 1 - Placa de identificação.

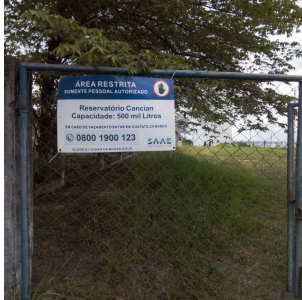
Cloração e fluoretação  
na entrada do  
reservatório Cancian.

Foto 1 - Reservatório Cancian.

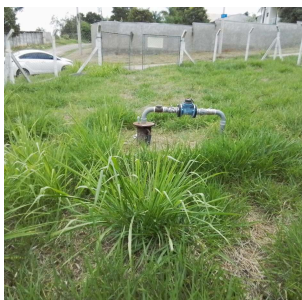
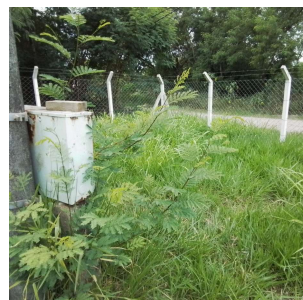
Foto 1 - Mato na área do poço.

Foto 2 - Mato na área do poço.

Providenciar a roçagem  
do mato na área do  
poço.

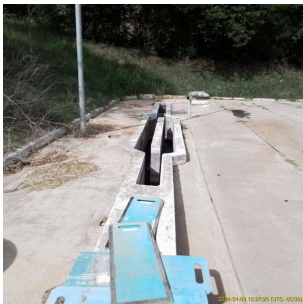
Foto 2 - Tratamento preliminar.

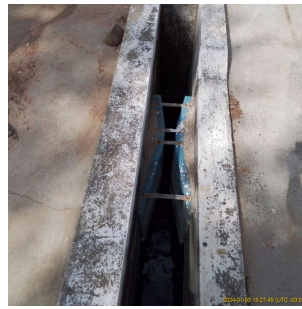
**Foto 4** - Calha Parshall.

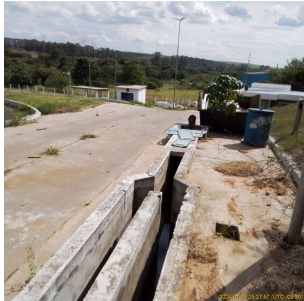
**Foto 5** - Tratamento preliminar.

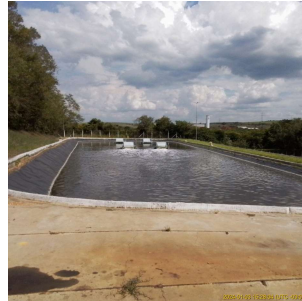
**Foto 6** - Lagoa aerada.

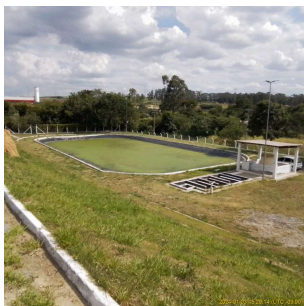
**Foto 7** - Lagoa anaeróbia.

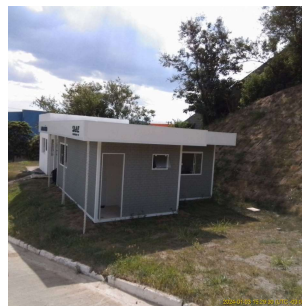
**Foto 8** - Laboratório e administração.

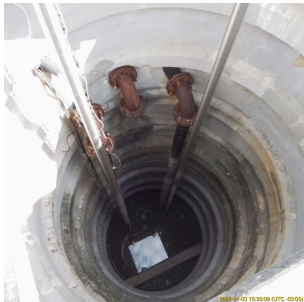
**Foto 9** - ETEEB da ETE.

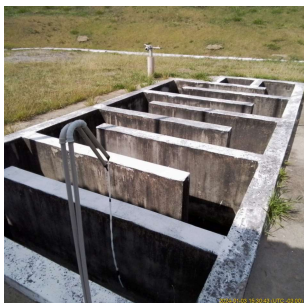
**Foto 11** - Tanque de contato.

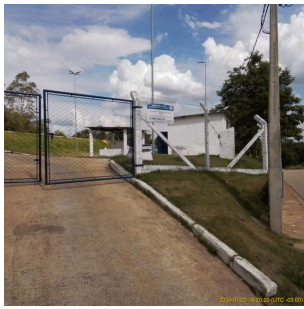
**Foto 1** - Cerca da ETE.

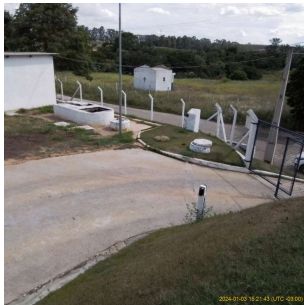
**Foto 1** - EEEB ao centro da foto.

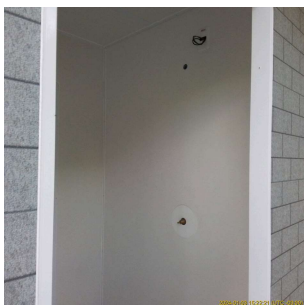
**Foto 1** - Local do chuveiro de emergência.

Providenciar a instalação do chuveiro de emergência.
