**Relatório de Fiscalização 033/2024**

## Relatório de Fiscalização nos sistemas de água e esgoto e de Investimento

### RELATÓRIO DE FISCALIZAÇÃO TÉCNICA DOS SISTEMAS DE ÁGUA E ESGOTO DO MUNICÍPIO DE Iracemápolis

PRESTADOR: Prefeitura Municipal de Iracemápolis

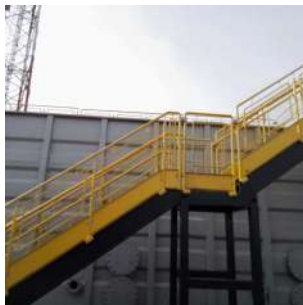
**Foto 1** - Construção da ETA Compacta de Iracemápolis

Conforme a Fiscalização realizada, conclui-se que as obras e ações do Plano de Investimentos aprovado e remunerado no processo de reajuste tarifário anterior estão **em execução**.

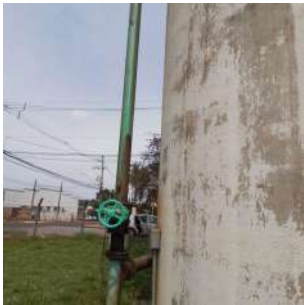
Foto 4 - Tubulação de água do reservatório do Ometto Pavan elevado em Iracemápolis

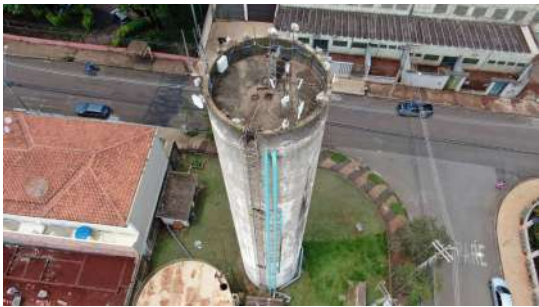
**Foto 1** - Vista por drone do reservatório do Ometto Pavan elevado em Iracemápolis

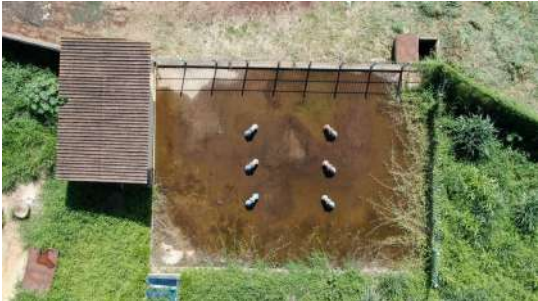
| Foto 1 - Reservatório semi-enterrado da ETA em Iracemápolis | Foto 2 - Reservatório semi-enterrado da ETA em Iracemápolis |

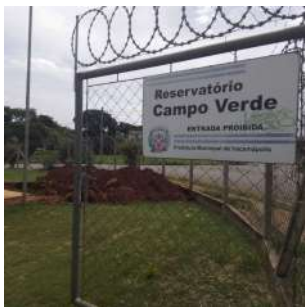
Foto 1 - Identificação do reservatório Campo Verde em Iracemápolis

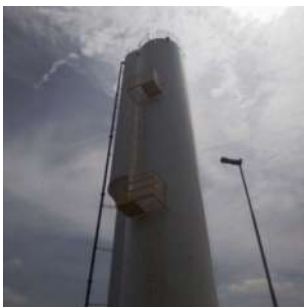
Foto 2 - Reservatório Campo Verde em Iracemápolis

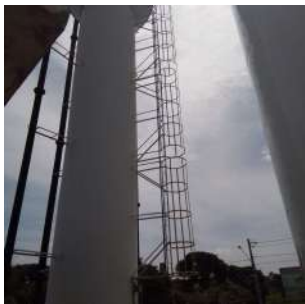
Foto 3 - Reservatório Campo Verde em Iracemápolis

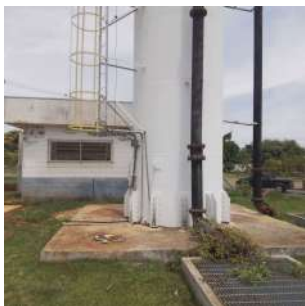
Foto 5 - Reservatório Campo Verde em Iracemápolis

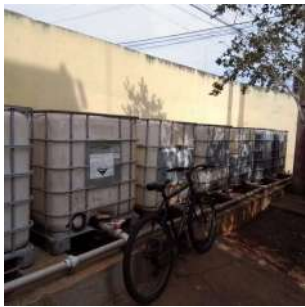
| [ETA-5.11] Observações | Item apontado no ID notificação 564/2019 |

Foto 1 - Estocagem de produtos químicos na ETA de Iracemápolis
