**Relatório de Fiscalização** 058/2024

**RELATÓRIO DE FISCALIZAÇÃO TÉCNICA DOS SISTEMAS DE ÁGUA E ESGOTO DO MUNICÍPIO DE  
MOGI DAS CRUZES**

PRESTADOR: SEMAE

**Verificação de Não Conformidades**

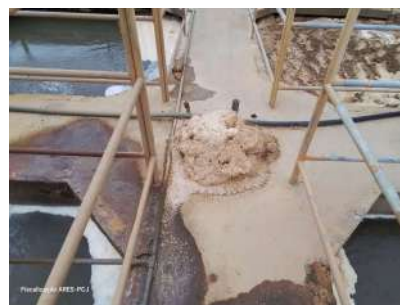
**Foto 6** - Extravasamento de espuma.

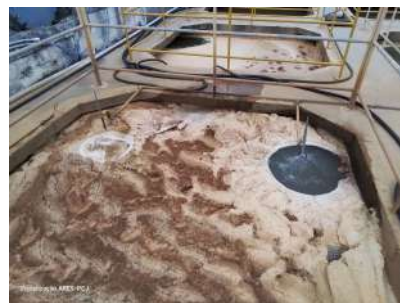
**Foto 8** - Escuma formada no primeiro floculador.

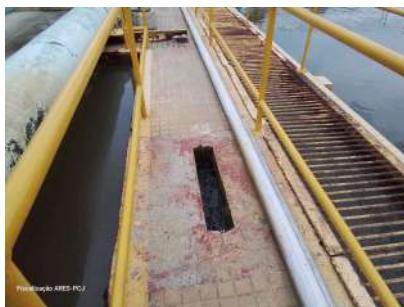
**Foto 17** - Buraco para comporta. Proteger contra possível acidente de trabalho.

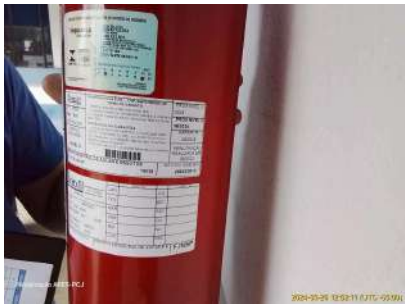
Foto 1 - Detalhe da validade regular (agosto/2024).

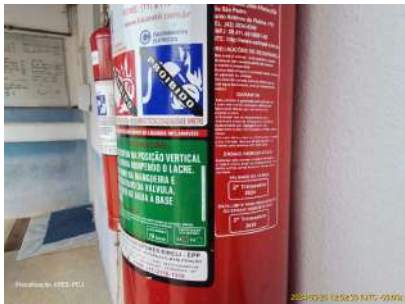
Foto 2 - Detalhe da validade regular (2º trimestre de 2024).

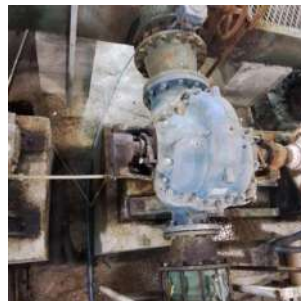
**Foto 7** - Bomba 4.

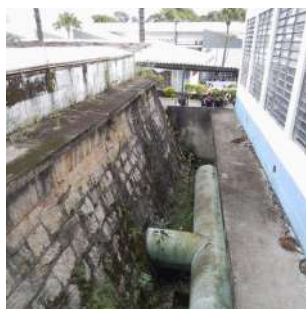
2.200m<sup>3</sup>,  
compartimentado em  
dois volumes de  
1.100m<sup>3</sup>. Há indícios de  
vazamentos nas  
laterais do reservatório  
(próximo à EEA RB 1-I  
e ao escritório  
administrativo).  
Recomenda-se a  
verificação da  
integridade da estrutura  
nesses locais.

**Foto 5** - Fachada próxima ao escritório administrativo.

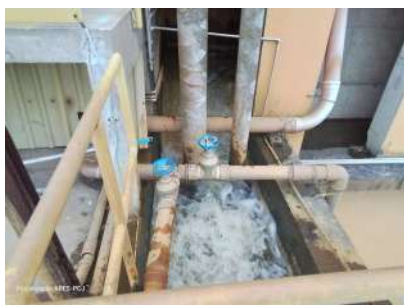
**Foto 7** - Entrada de água nos floculadores.

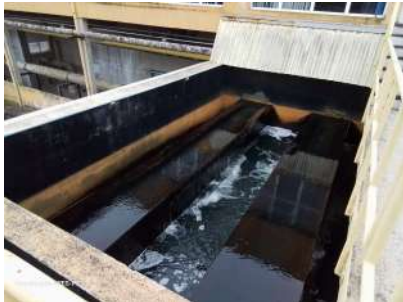
**Foto 11** - Reabaicamento do nível para o processo de retrolavagem.

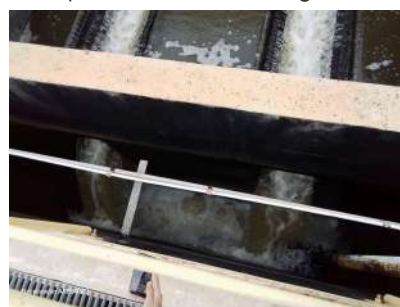
**Foto 16** - Cana de condução da água de retrolavagem.

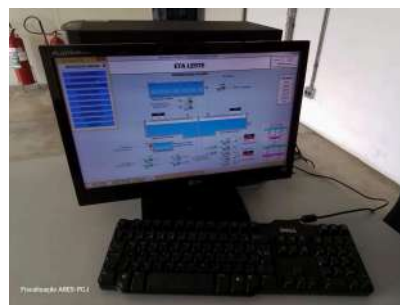
**Foto 20** - CCO da ETA Leste.

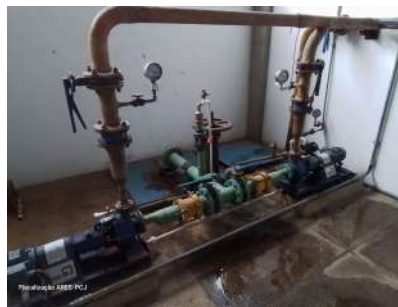
**Foto 28** - EEA para o reservatório interno de retrolavagem.

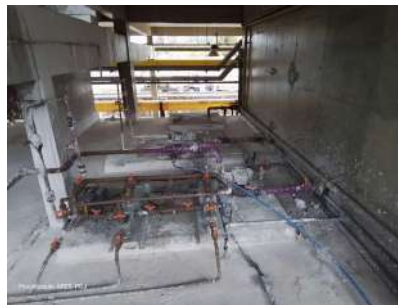
**Foto 30** - Tampa ao fundo: início do tanque de contato e aplicação do gás cloro.

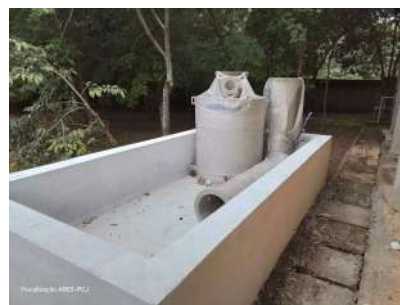
**Foto 37** - Local de instalação do futuro lavador de gás.

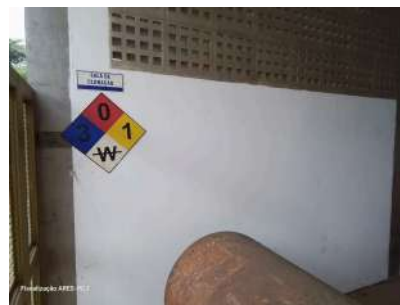
**Foto 39** - Placa de identificação do produto químico.

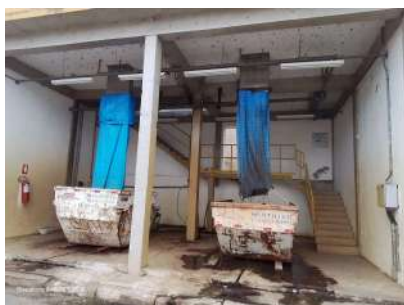
**Foto 4** - Descarte de lodo centrifugado.

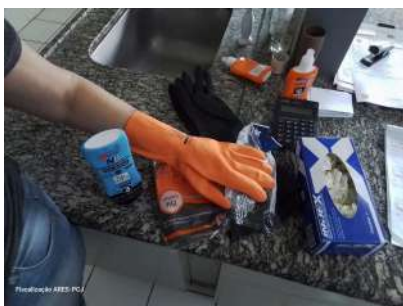
Segundo o funcionário do laboratório a luva de borracha é muito grande (tamanho G) e dificulta manipular os frascos. Acaba não utilizando. Providenciar EPI com tamanho adequado ao funcionário do laboratório.

**Foto 1** - EPIs de laboratório. Luva de borracha com tamanho inadequado.

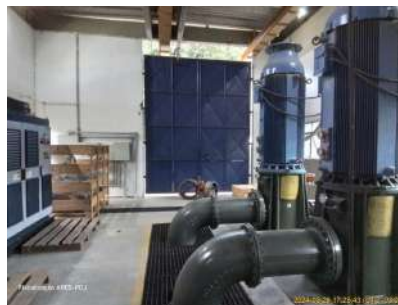
Foto 2 - Portão de acesso à elevatória.

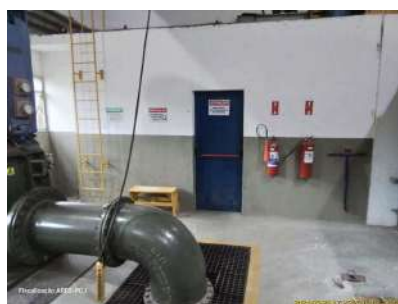
Foto 2 - Extintores na elevatória de água.

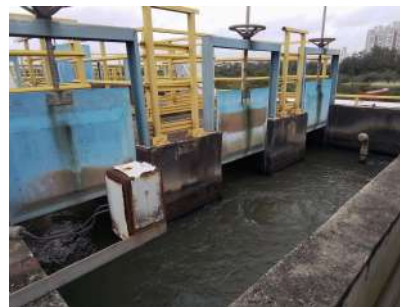
**Foto 4** - Chegada do esgoto, anterior às peneiras.

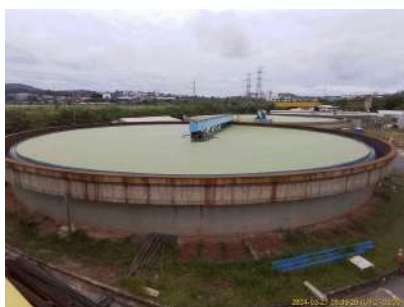
**Foto 31** - Decantador com alga. De acordo com o prestador, se deve a recente paralisação e pouco acúmulo de lodo.

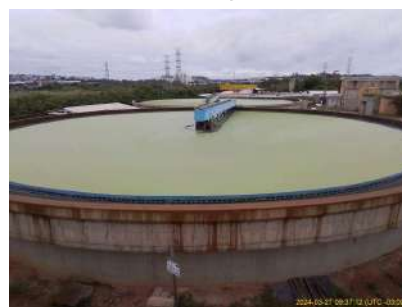
**Foto 32** - Decantador 1 (próximo) e 2 (ao fundo).

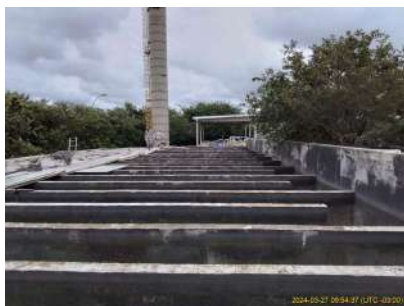
**Foto 38** - Vista posterior das chicanas.

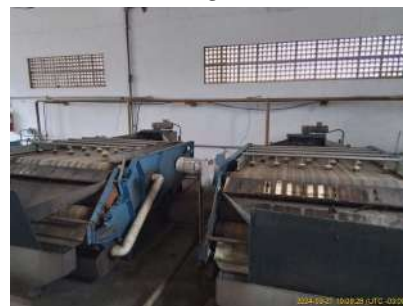
**Foto 50** - Mesas adensadoras, ambas operantes.

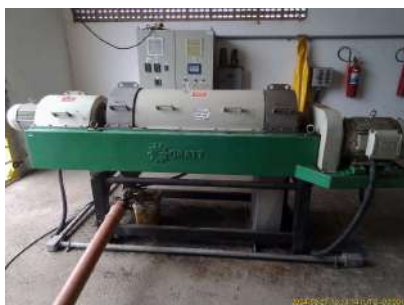
**Foto 53** - Centrifuga 2.

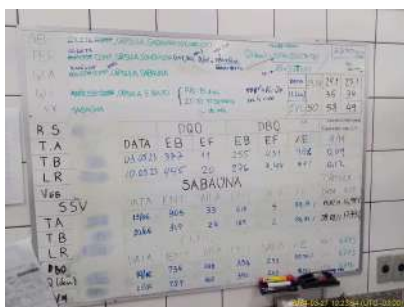
**Foto 60** - Detalhe do quadro de anotações de resultado da qualidade efluente, com indicações de data de 2023.

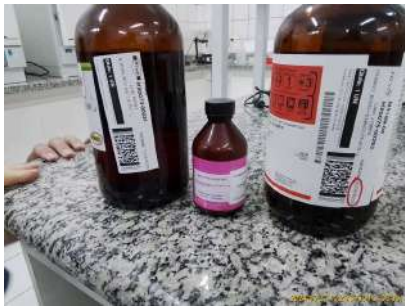
O prestador mantém produtos químicos vencidos junto aos que estão dentro do prazo de validade. É necessário fazer o descarte adequado dos produtos vencidos e manter apenas os regulares dentro do laboratório.

Foto 1 - Produtos químicos expirados em 2012, 2015 e 2021.

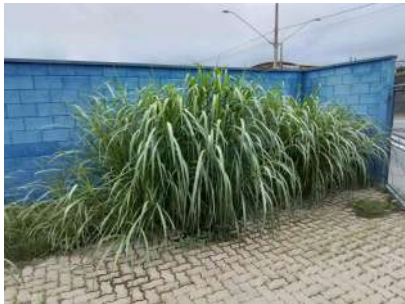
A EEEB possui diversos pontos de vegetação alta. É necessário fazer a poda e manter o local limpo.

Foto 1 - Detalhe 1 da vegetação alta.

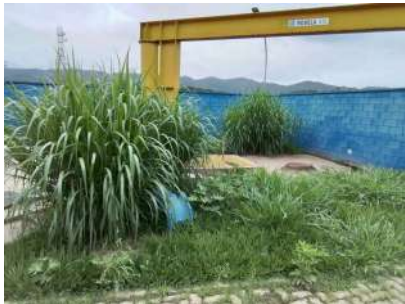
Foto 2 - Detalhe 2 da vegetação alta.

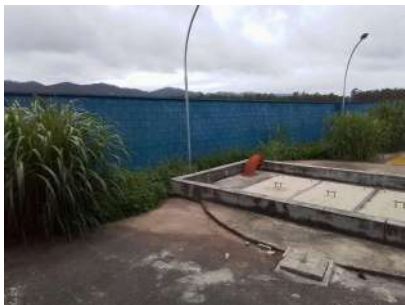
Foto 3 - Detalhe 3 da vegetação alta.

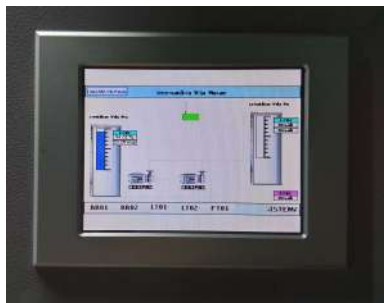
**Foto 8** - Detalhe da telemetria evidenciando o volume do reservatório Moraes preenchido com água e o reservatório Pomar vazio (desativado).

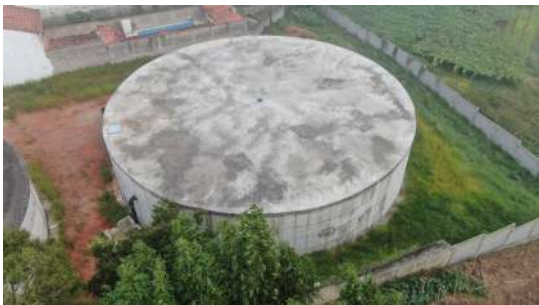
Foto 3 - Vista geral do reservatório III.

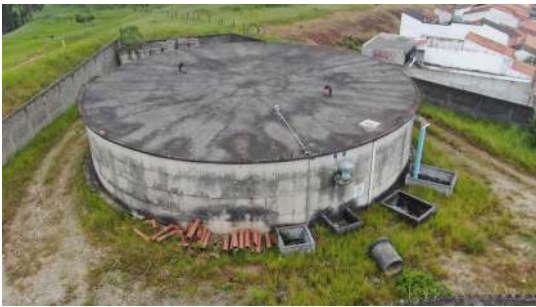
Foto 4 - Vista geral do reservatório III.
