FISCALIZAÇÃO NOS SISTEMAS DE ÁGUA E ESGOTO

### RELATÓRIO DE FISCALIZAÇÃO TÉCNICA DOS SISTEMAS DE ÁGUA E ESGOTO DO MUNICÍPIO DE LIMEIRA

PRESTADOR: BRK AMBIENTAL LIMEIRA

Americana, abril de 2024

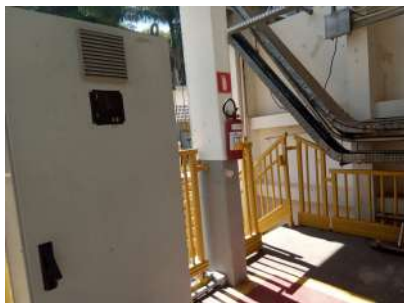
**Foto 1** - Extintor na casa de bombas

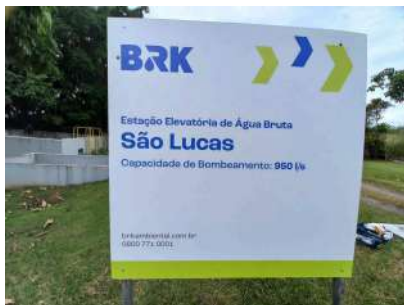
A Concessionária apresentou evidências da instalação da placa de identificação no dia 23/04/2024, antes da emissão do relatório.

Foto 1 - Placa de identificação

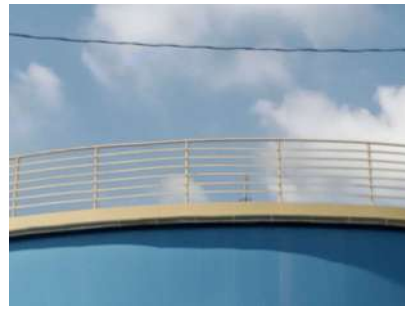
**Foto 2** - Guarda-corpos

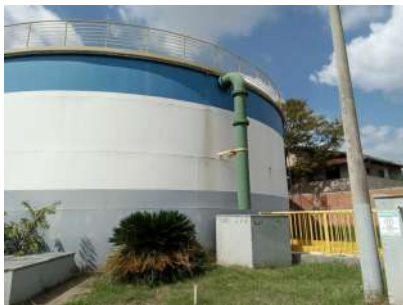
**Foto 1** - Tubo extravasor

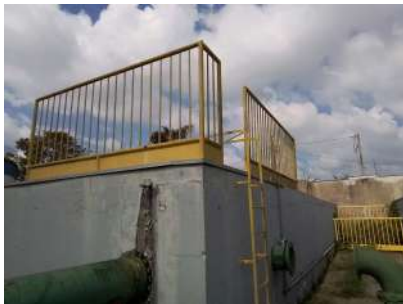
**Foto 1** - Guarda-corpos

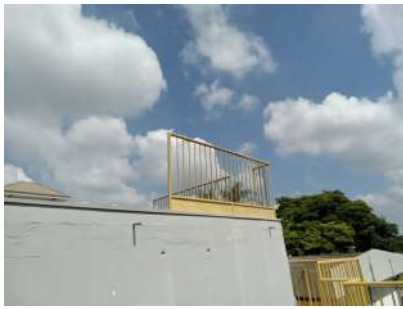
**Foto 1** - Guarda-corpos

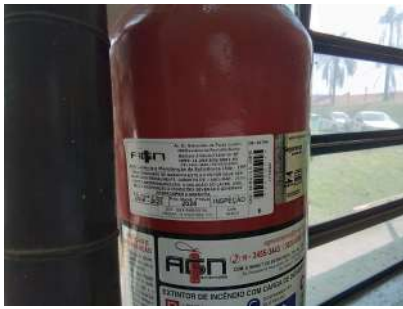
Foto 1 - Extintor de incêndio dentro da validade

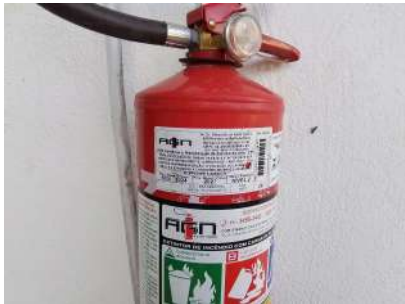
Foto 1 - Extintor de incêndio, dentro da validade

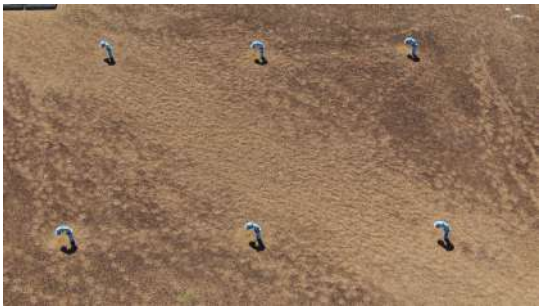
Foto 1 - Tubulação de ventilação

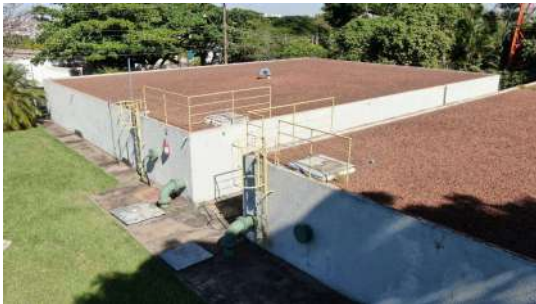
**Foto 1** - Guarda-corpo

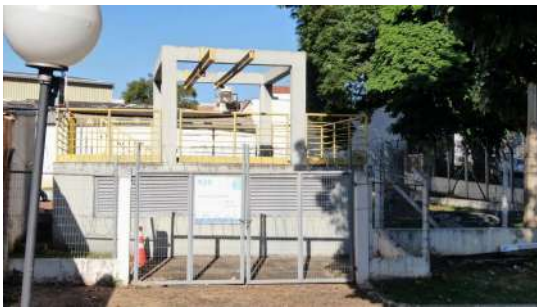
**Foto 1** - Placa de identificação

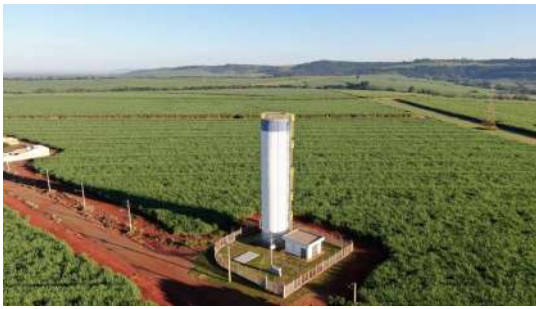
Fotos de [RES-6.1]

[RES-6.1] - A área não está devidamente cercada

Conforme

**Foto 1** - Área cercada

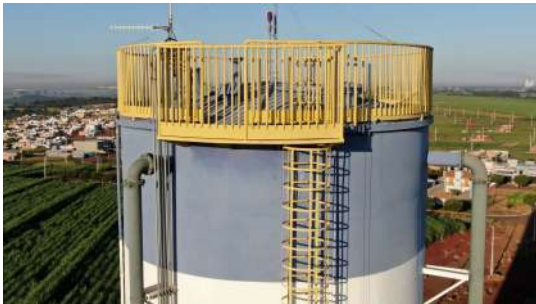
Fotos de [RES-6.4]

**[RES-6.4] - Existência de locais sem guarda-corpos ou escadas ou em situação inadequada**

Conforme

**Foto 1** - Guarda-corpo

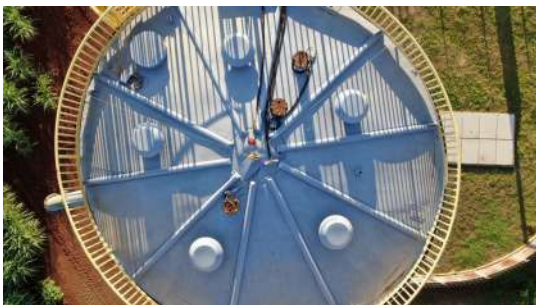
Fotos de [RES-6.7]

**[RES-6.7] - Inexistência de para-raios em reservatórios elevados**

Conforme

**Foto 1** - Captor

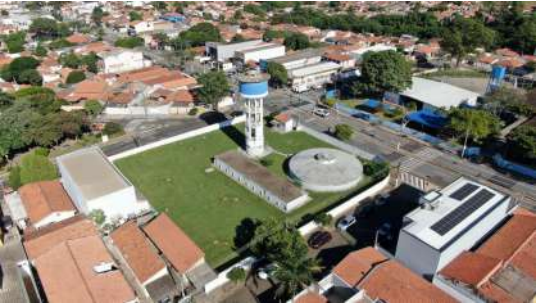
Fotos de [RES-6.1]

[RES-6.1] - A área não está devidamente cercada

Conforme

Foto 1 - Vista aérea dos reservatórios

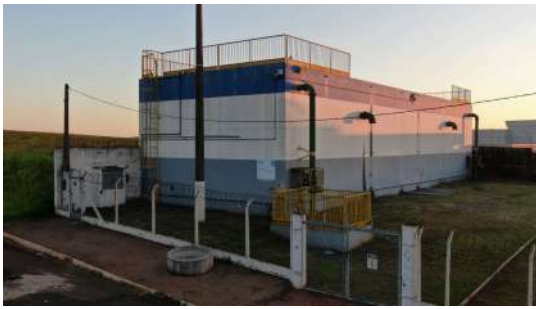
Fotos de [RES-6.2]

[RES-6.2] - Ausência de identificação da área Conforme

**Foto 1** - Vista frontal com identificação
