**Relatório de Fiscalização** 083/2024

FISCALIZAÇÃO NOS SISTEMAS DE ÁGUA E ESGOTO

Objeto: [Fiscalização Programada](#)Objeto: [FISCALIZAÇÃO NOS SISTEMAS DE ÁGUA E ESGOTO](#)**RELATÓRIO DE FISCALIZAÇÃO TÉCNICA DOS SISTEMAS DE ÁGUA E ESGOTO DO MUNICÍPIO DE SÃO PEDRO**

PRESTADOR: SERVIÇO AUTÔNOMO DE ÁGUA E ESGOTO DE SÃO PEDRO

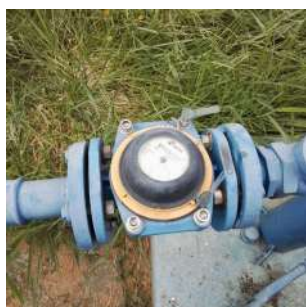
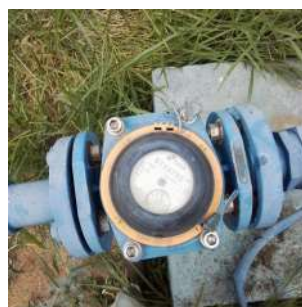
Fotos de [CSB-2.6]

**Foto 1** - Macromedidor.

**Foto 2** - Macromedidor.

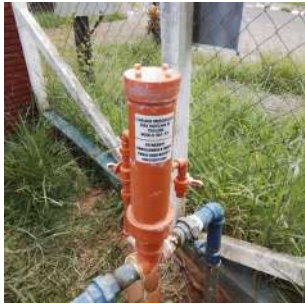
Foto 1 - Cloração por pastilhas

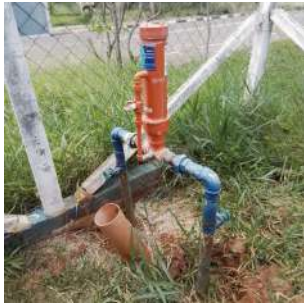
Foto 2 - Sistema de cloração com pastilhas de tricloro.

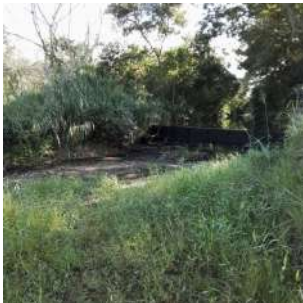
Foto 2 - Barragem Ribeirão do Meio.

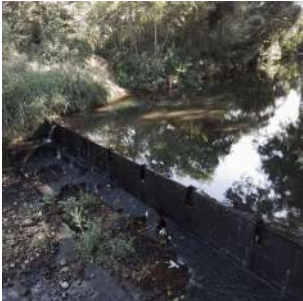
Foto 3 - Barragem

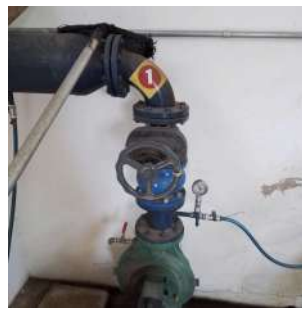
**Foto 6** - Bomba 1

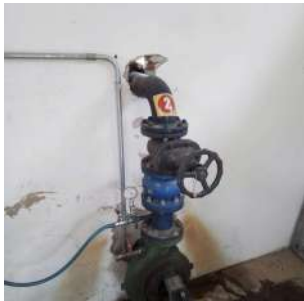
**Foto 7** - Bomba 2

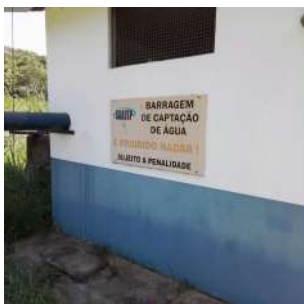
Fotos de [CSP-3.5]

**Foto 1** - Placa de identificação.

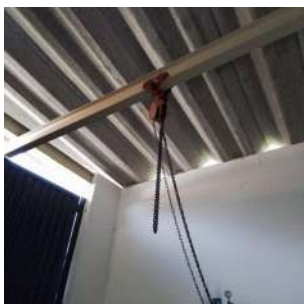
Fotos de [EEA-4.2]

**Foto 1** - Ponte rolante para remoção de bombas para manutenção.

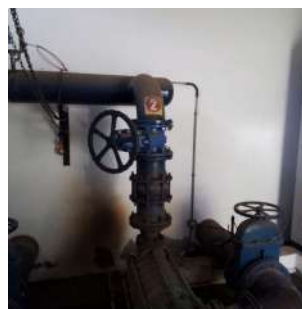
**Foto 2** - Bomba com a respectiva identificação em uma das elevatórias.

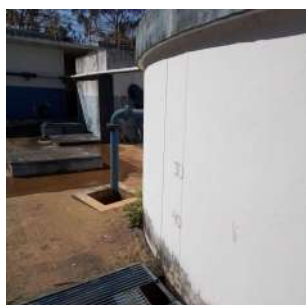
**Foto 1** - Medidor de nível por contrapeso.

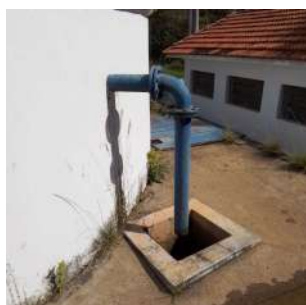
**Foto 1** - Extravasador do reservatório.

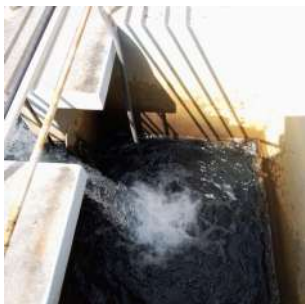
**Foto 5** - Vertedor de água tratada.

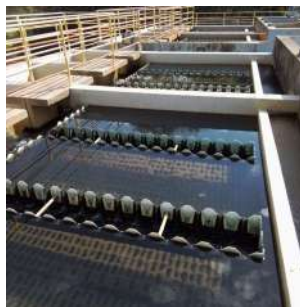
**Foto 2** - Decantadores.

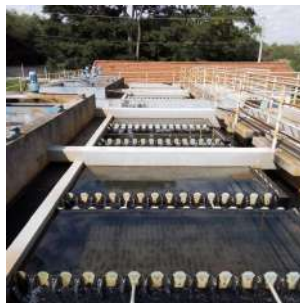
**Foto 4** - Decantadores.

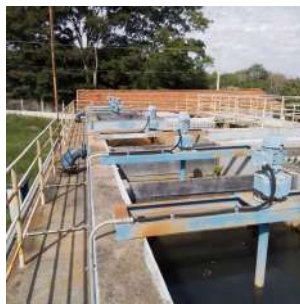
**Foto 6** - Floculação.

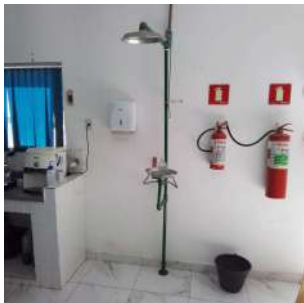
**Foto 1** - Chuveiro de emergência também no laboratório.

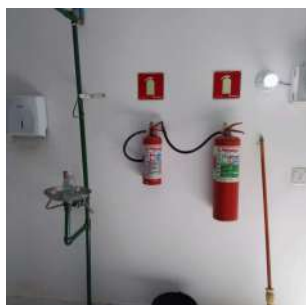
**Foto 1** - Extintores no laboratório da ETA II.

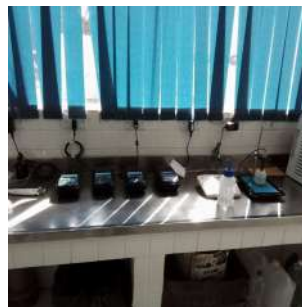
**Foto 2** - Equipamentos para monitorar os parâmetros de qualidade da água.

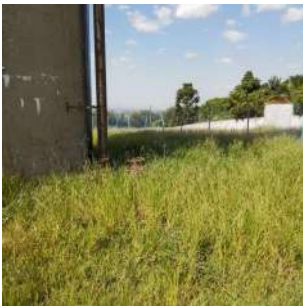
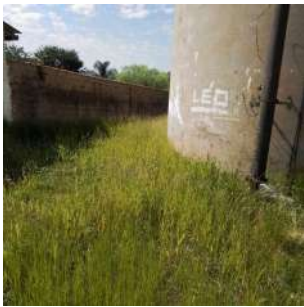
**[RES-6.14] - Ausência de manutenção, limpeza, conservação e segurança**

Mato alto ao redor do reservatório, prejudicando eventual manutenção. Necessita de corte.

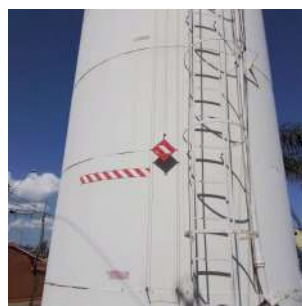
**Foto 2** - Contrapeso para medição de nível

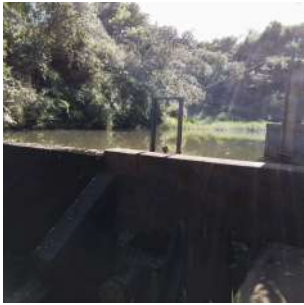
Foto 4 - Barragem

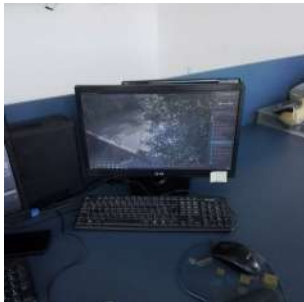
**Foto 9** - Imagem de câmera instalada na captação, visualizada no CCO.

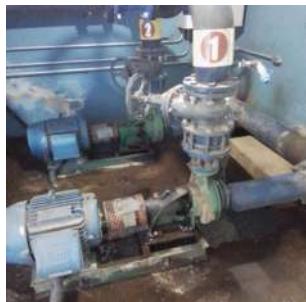
Duas bombas instaladas na captação, funcionando ora juntas, ora apenas uma.

**Foto 1** - Bombas 1 e 2.

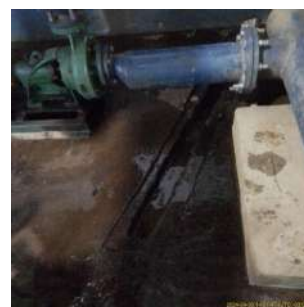
**Foto 2** - Canaleta para escoamento da água de lubrificação.

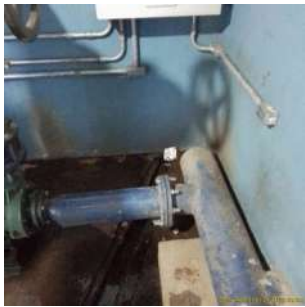
Foto 3 - A canaleta encaminha a água para uma abetura, retornando ao curso d'água.

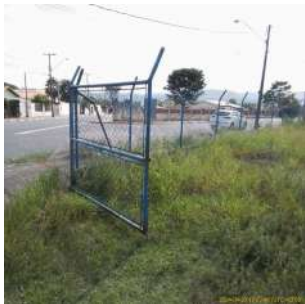
Foto 1 - Portão para acessar a área dos reservatórios.

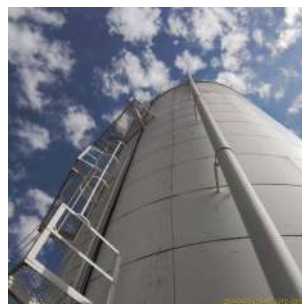
**Foto 2** - Descida do SPDA.

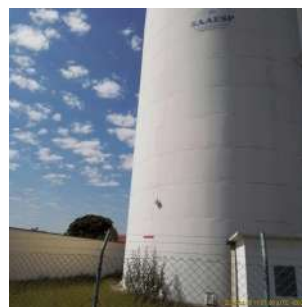
**Foto 2** - Medidor de nível por contrapeso.

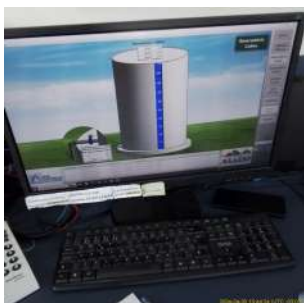
**Foto 3** - Nível do reservatório monitorado no CCO do SAAESP.

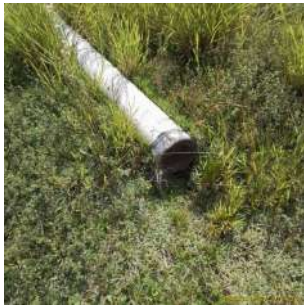
**Foto 1** - Saído do tubo extravasor.

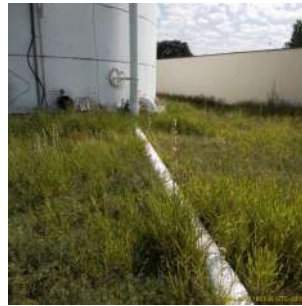
**Foto 2** - Extravasor

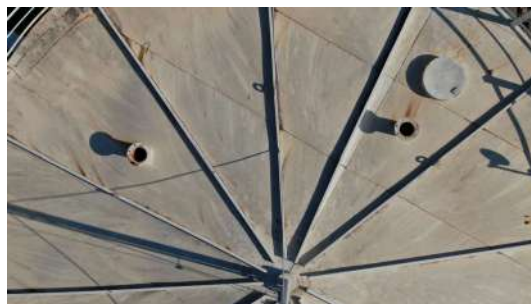
**Foto 2** - Ventilação do reservatório.**[RES-6.14] - Ausência de manutenção, limpeza, conservação e segurança****Não Conforme****[RES-6.14] Observações**

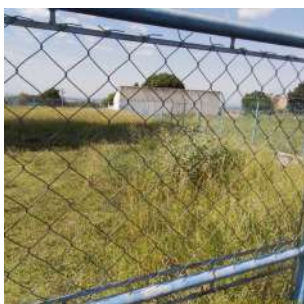
**Foto 1** - Mato alto no terreno.

Deve-se manter o mato cortado na área para eventual manutenção.

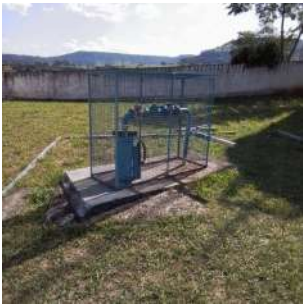
Foto 1 - Vista do poço.

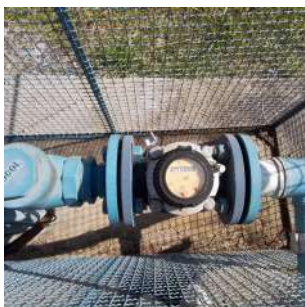
**Foto 1** - Macromedidor.

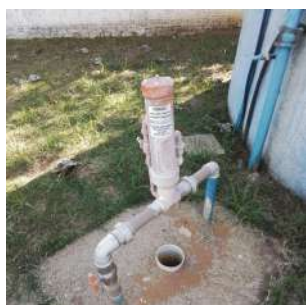
**Foto 1 - Cloração por pastilhas (tricloro)**

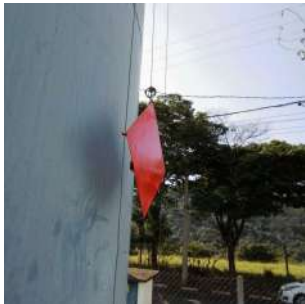
Foto 1 - Medidor de nível por contrapeso.

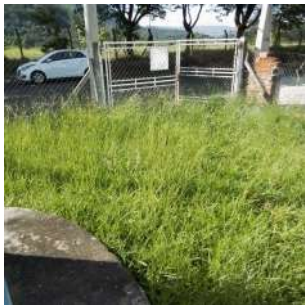
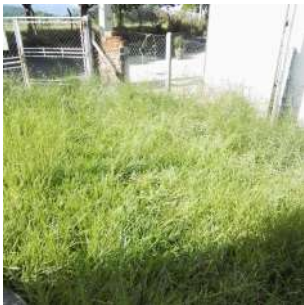
| [RES-6.14] - Ausência de manutenção, limpeza, conservação e segurança | Não Conforme |
| [RES-6.14] Observações | Mato alto na área do reservatório e poço. |

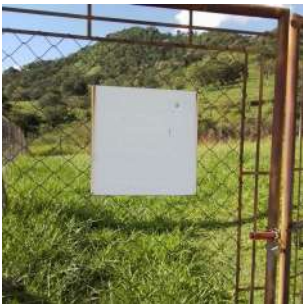
Placa desgastada, informações não legíveis.

Foto 1 - Placa de identificação desgastada, sendo recomendada a atualização ou substituição.

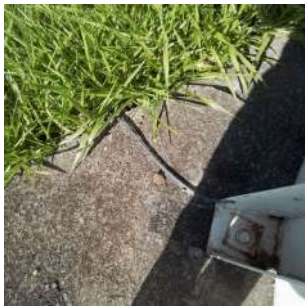
Foto 2 - Aterramento

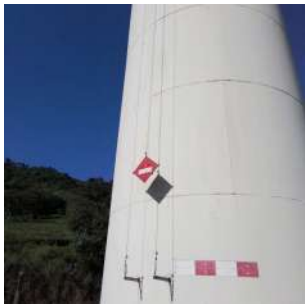
Foto 1 - Medidor de nível por contrapeso.

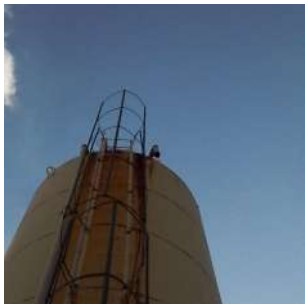
Foto 1 - Tubo extravasor.

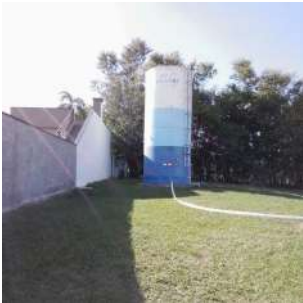
Foto 1 - Vista do reservatório.

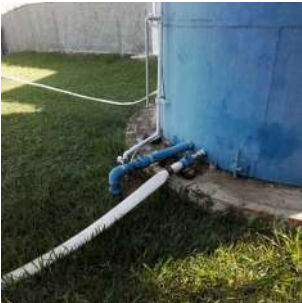
Foto 2 - Tubulações de alimentação e saída do reservatório.

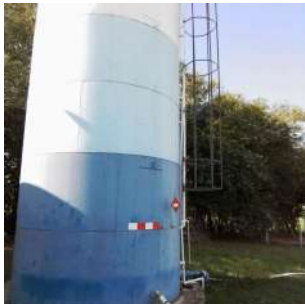
Foto 1 - Medidor por contrapeso.

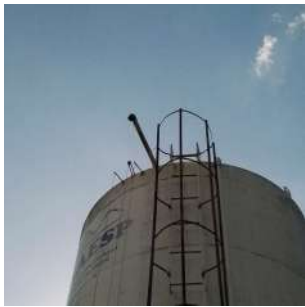
Foto 1 - Tubo extravasor.

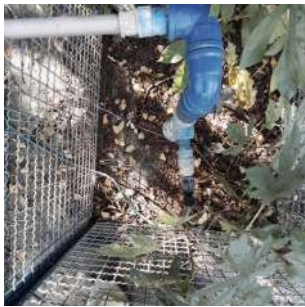
Foto 3 - Aplicação de flúor por mangueiras.

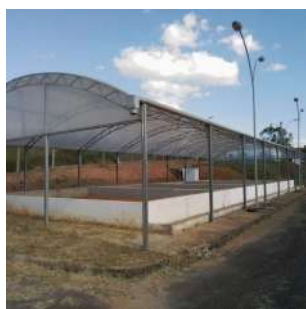
**Foto 1** - Estufas para secagem de lodo, após tratamento.

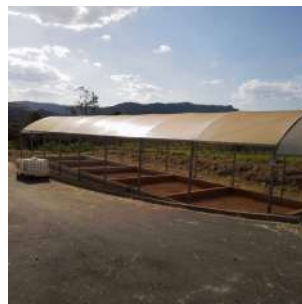
**Foto 3** - Estufas para secagem de lodo, após tratamento.

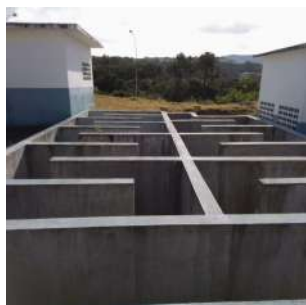
**Foto 4** - Chicanas antes do lançamento do efluente final (ainda inoperantes)

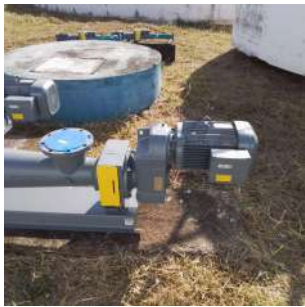
Foto 6 - Equipamentos eletromecânicos.

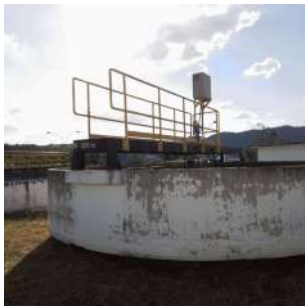
Foto 7 - Decantador.

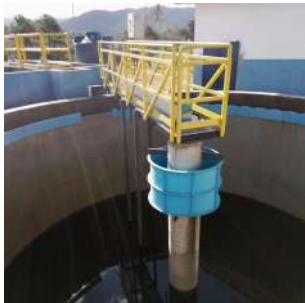
Foto 8 - Decantador.

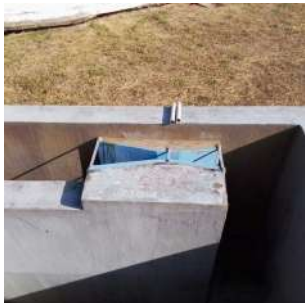
Foto 9 - Calha parshall.

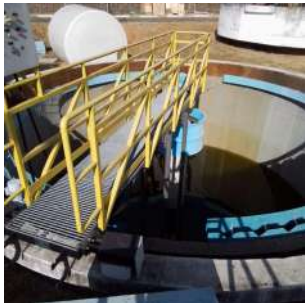
Foto 10 - Decantador.

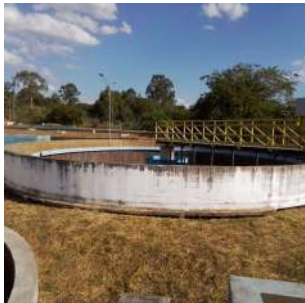
Foto 11 - Decantador.

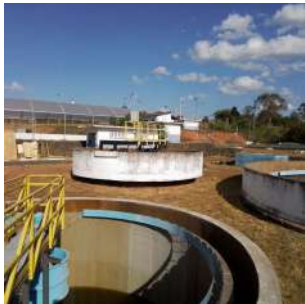
Foto 12 - Decantadores.

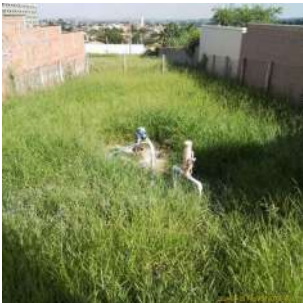
Foto 1 - Vista do poço.

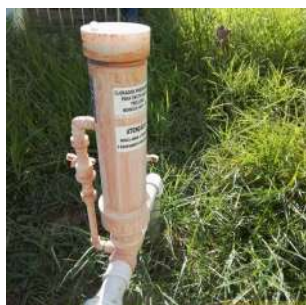
Foto 1 - Cloração com pastilhas (triclóro)

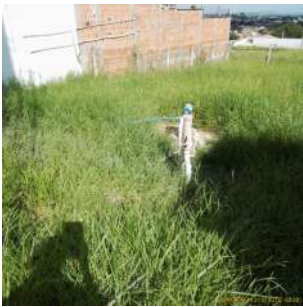
Foto 1

Mato alto na área,  
prejudicando o acesso  
ao poço.

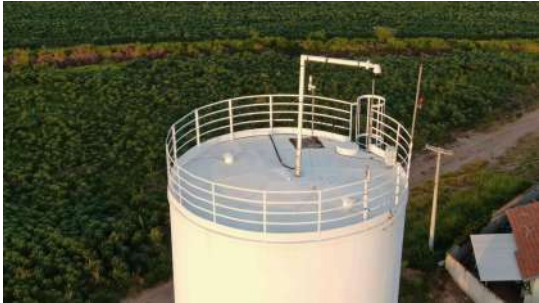
Foto 1 - Para-raios (à direita)

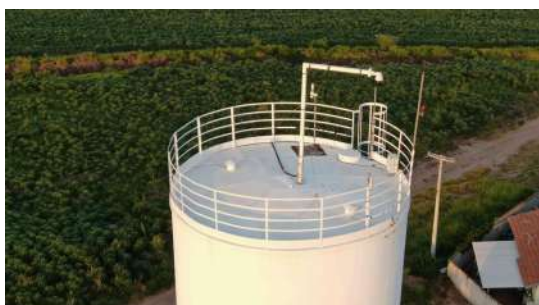
**Foto 1**

Chaminé de ventilação na cobertura.

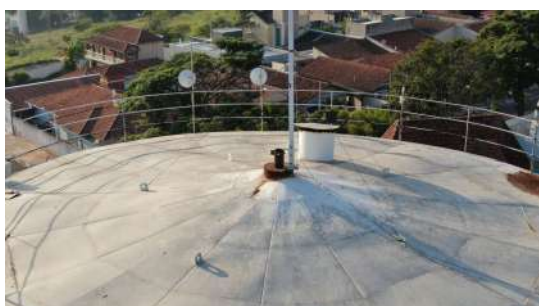
**Foto 1** - Chaminé de ventilação no reservatório maior.
