**Relatório de Fiscalização** 099/2024

FISCALIZAÇÃO NOS SISTEMAS DE ÁGUA E ESGOTO

**ARES** AGÊNCIA REGULADORA PCJ**RELATÓRIO DE FISCALIZAÇÃO TÉCNICA DOS SISTEMAS DE ÁGUA E ESGOTO DO MUNICÍPIO DE OLÍMPIA****PRESTADOR:** Companhia de Saneamento Básico do Estado de São Paulo - SABESP

Verificação de Não Conformidades

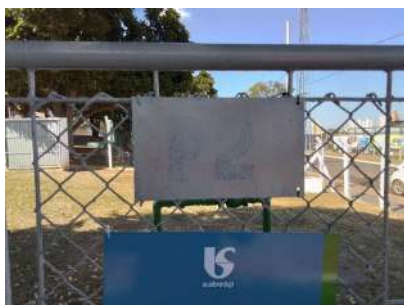
**Foto 1** - Havia uma placa identificando o local, mas praticamente ilegível, sendo necessária a sua troca.

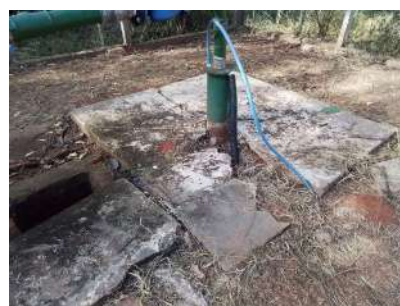
Na data da fiscalização, a laje de proteção estava comprometida e possibilitando risco de queda.

**Foto 2** - Laje comprometida.**[CSB-2.6] - Ausência de Macromedidor****Conforme**

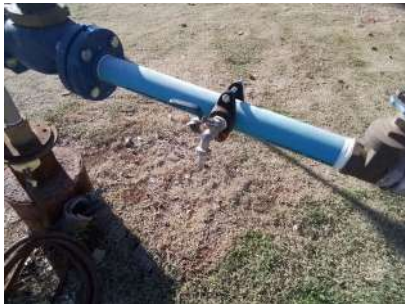
Foto 1 - Registro para coleta de água bruta -  
fechado.

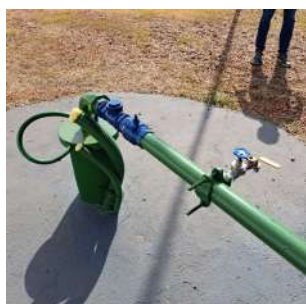
**Foto 1** - Tomada de água bruta no cavalete do  
Poço.**[CSB-2.9] - Ausência de tubo de medição de nível****Conforme****Fotos de [CSB-2.9]**

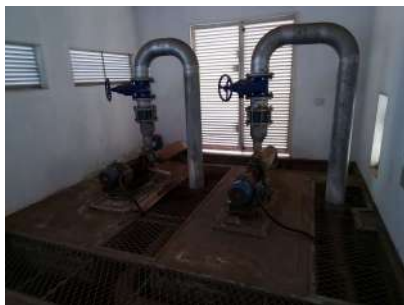
Foto 1 - Recalque sistema Viva Olímpia.

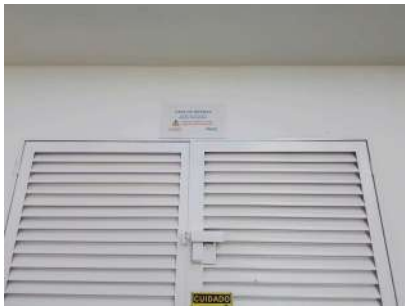
Foto 1 - Identificação do local.

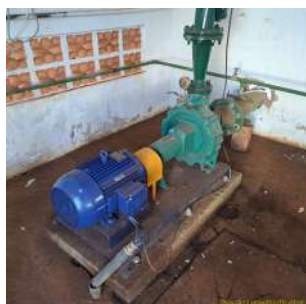
**Foto 7** - Conjunto motobomba 2.

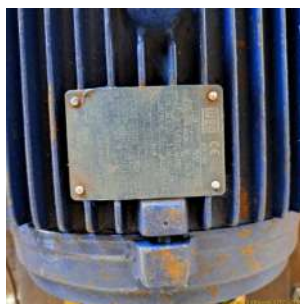
**Foto 8** - Placa de especificações técnicas do motor do conjunto motobomba 2.

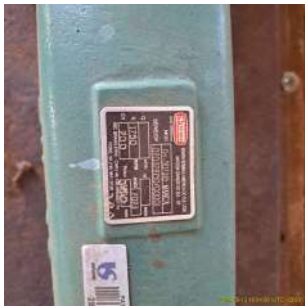
Foto 9 - Placa de especificações técnicas da bomba do conjunto motobomba 2.

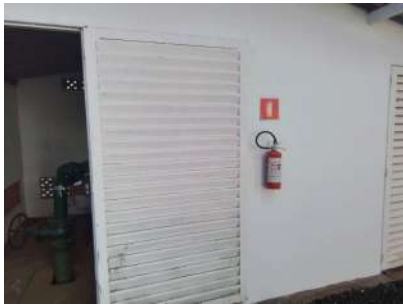
situada dentro da área da ETA, é necessário identificar a elevatória.

**Foto 1** - Fachada da EEA sem qualquer identificação.

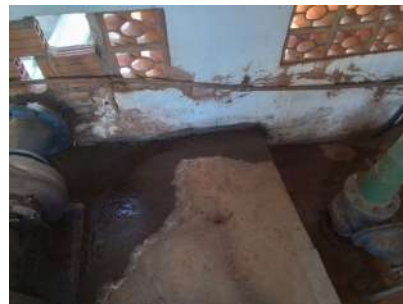
**Foto 2** - Escoamento da água.

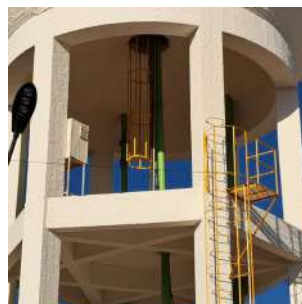
#### Fotos de [RES-6.4]

reservação de água tratada ou de guarda-corpo que limite o trânsito entre a chegada da escada no patamar e a base da segunda escada vertical.

**Foto 1** - Ausência de guarda-corpo no patamar intermediário do reservatório elevado.

**Foto 2** - Detalhe do patamar intermediário sem guarda-corpo.

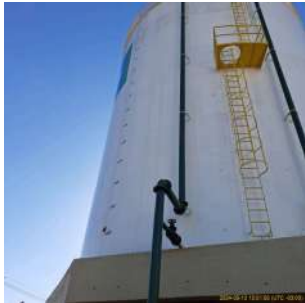
Fotos de [RES-6.11]

| [RES-6.11] Observações | Medição de nível feita com manômetro e régua. |

Foto 1 - Manômetro na saída do reservatório.

Foto 2 - Régua de medição de nível.

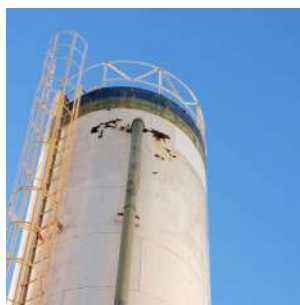
Foram identificados sinais de oxidação no reservatório de maior altura, próximos à cobertura da estrutura. É necessário realizar manutenção preventiva de modo a evitar a corrosão da estrutura metálica.

**Foto 2** - Pontos com oxidação próximos à cobertura do reservatório.

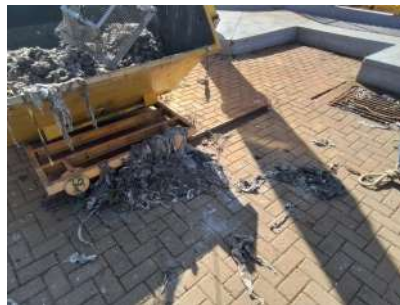
de serviços efetuou a limpeza da EEEF (fotos 2, 3 e 4) e encaminhou fotos com evidências do serviço, restando pendente apenas a remoção da vegetação no cercamento.

**Foto 2** - Detalhe do acúmulo de material retido no gradeamento e espalhado pelo chão próximo à caçamba.
