## Relatório de Fiscalização

RELATÓRIO DE FISCALIZAÇÃO TÉCNICA DOS SISTEMAS DE ÁGUA E ESGOTO DO MUNICÍPIO DE  
SÃO CARLOS

PRESTADOR: SERVIÇO AUTÔNOMO DE ÁGUA E ESGOTO DE SÃO CARLOS - SAAE

Americana, junho de 2024

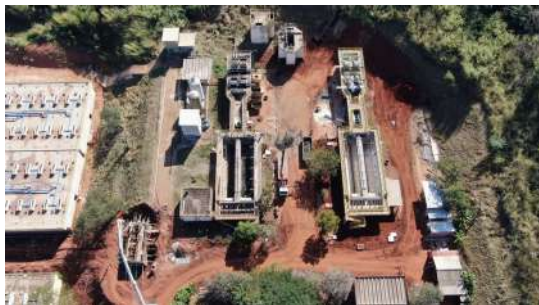
**Foto 2** - Vista superior do tratamento preliminar fora operação

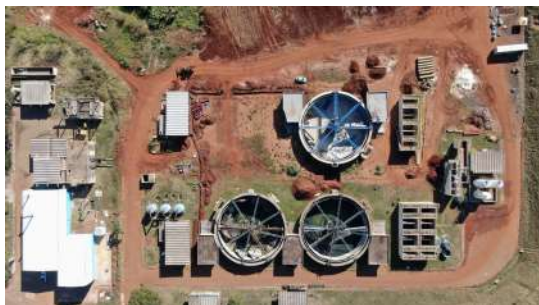
**Foto 4** - Vista superior dos flotores fora de operação

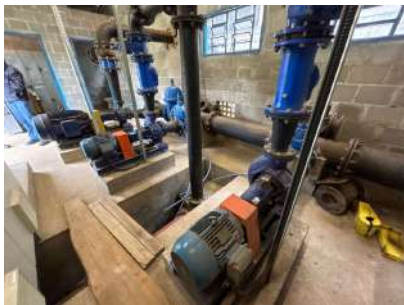
Foto 1 - Tábuas de madeira improvisadas

abertura com tábuas  
de madeira para  
garantir a segurança.

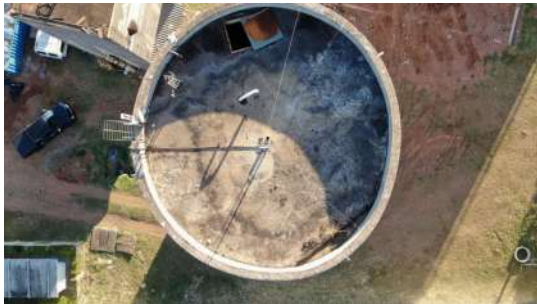
[RES-6.10] - O reservatório não possui tampas de inspeção em boas condições

**Foto 1** - Tampa aberta no reservatório

Providenciar o fechamento da tampa de inspeção.

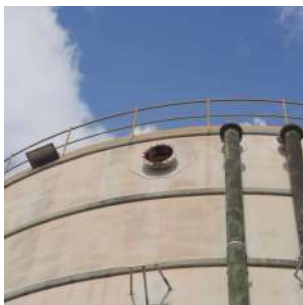
**Foto 1** - Tubulação sem tela de proteção contra entrada de insetos e animais

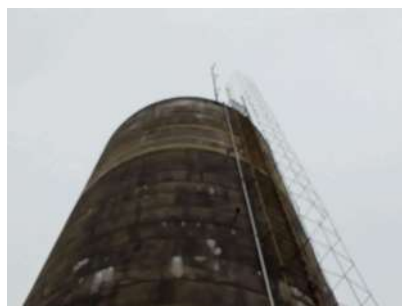
**Foto 2** - Ausência do subsistema de descida e aterramento
