**Relatório de Fiscalização 117/2024**

**RELATÓRIO DE FISCALIZAÇÃO TÉCNICA DOS SISTEMAS DE ÁGUA E ESGOTO DO MUNICÍPIO DE  
ARTUR NOGUEIRA****PRESTADOR: SERVIÇO DE ÁGUA E ESGOTO DE ARTUR NOGUEIRA - SAEAN**

Verificação de Não Conformidades

Americana, junho de 2024

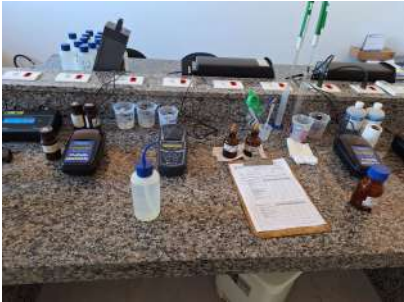
Foto 16 - Bancada de análises físico químicas. Equipamentos para medida de pH, cor, turbidez e cloro residual livre

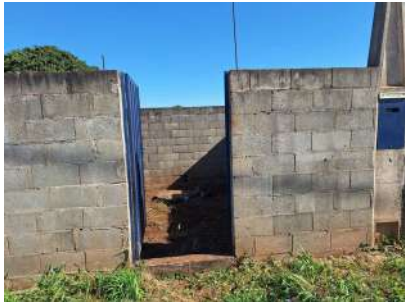
Foto 1 - EEEB CONQUISTA - Visão geral
