### RELATÓRIO DE FISCALIZAÇÃO TÉCNICA DOS SISTEMAS DE ÁGUA E ESGOTO DO MUNICÍPIO DE RIBEIRÃO PRETO

PRESTADOR: SECRETARIA DE ÁGUA E ESGOTO DE RIBEIRÃO PRETO - SAERP

Verificação de Não Conformidades

Americana, junho de 2024

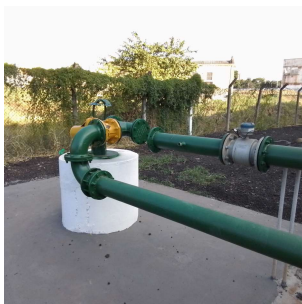
**[CSB-2.6] - Ausência de Macromedidor**

**Não Conforme**

Reservatório em reforma, com manobras para abastecer direto na rede.

**Foto 1** - Ausência de medição de vazão

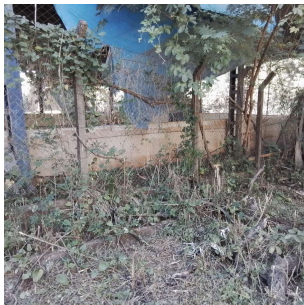
[CSB-2.1] - A área não está devidamente cercada

**Foto 1** - Abertura tela junto à quadra.

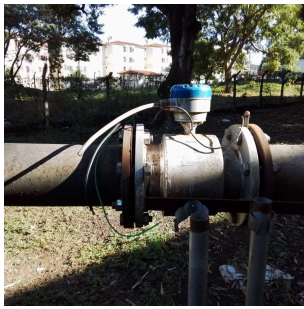
[CSB-2.6] - Ausência de Macromedidor

Foto 1 - Fios cortados

Tomar as providências necessárias para disponibilizar a medição de vazão no visor.

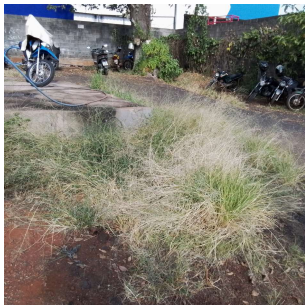
| [CSB-2.17] - Ausência de manutenção, limpeza, conservação e segurança | Não Conforme |

Foto 1 - Vista interna do local

| [CSB-2.17] Observações | Necessário roçagem e limpeza da área |

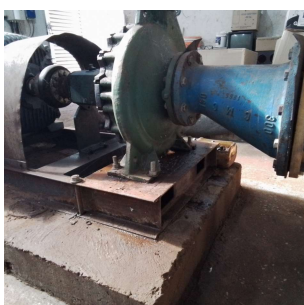
[EEA-4.7] - Drenagem inadequada de água de lubrificação de gaxetas

**Foto 1** - Drenagem inadequada

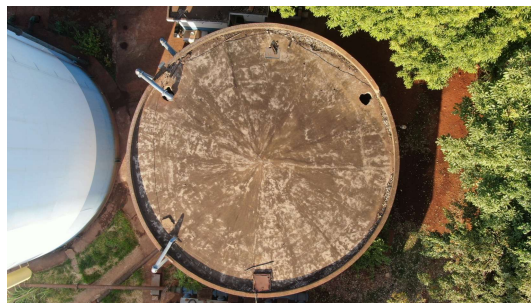
[RES-6.14] - Ausência de manutenção, limpeza, conservação e segurança

**Não Conforme**

**Foto 2** - Vista superior com 2 aberturas no topo

Providenciar o fechamento das aberturas no topo do reservatórios

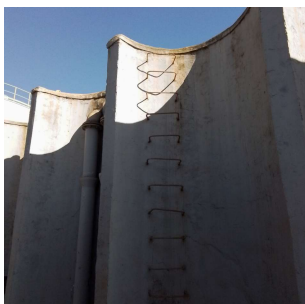
**[RES-6.4] - Existência de locais sem guarda-corpos ou escadas ou em situação inadequada**

**Não Conforme**

**Foto 1** - Escada inadequada

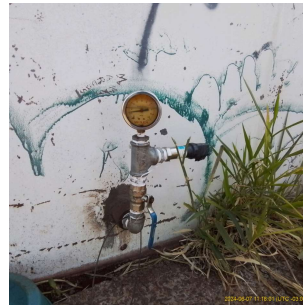
Foto 2 - Manômetro com água

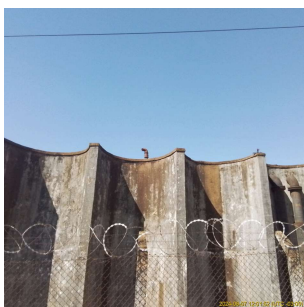
**[RES-6.9] - Inexistência de telas de proteção contra entrada de insetos e pequenos animais nas tubulações de ventilação**

**Foto 1** - Ausência de tela de proteção

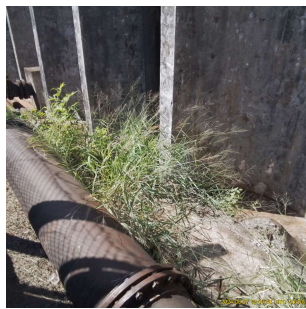
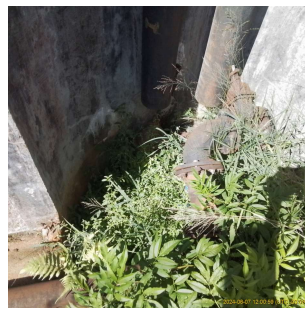
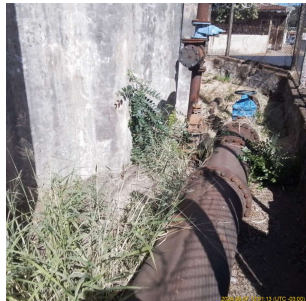
**[RES-6.14] - Ausência de manutenção, limpeza, conservação e segurança**

Foto 1 - Vista da área

Realizar a roçagem e limpeza da área

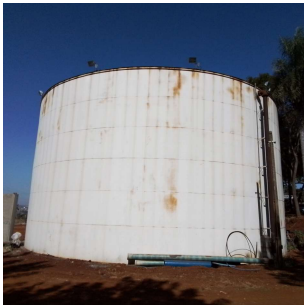
Foto 2 - Reservatório Monte Alegre

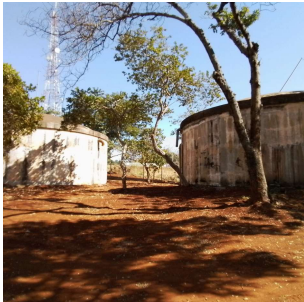
Foto 4 - Reservatorios inoperantes para reforma

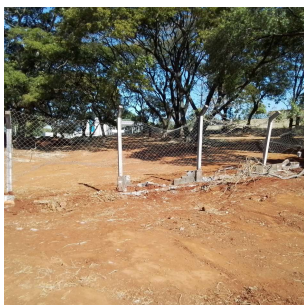
**[RES-6.1] - A área não está devidamente cercada**

**Foto 1** - Cercamento danificado

Providenciar o cercamento completo da área dos subsistemas Monte Alegre

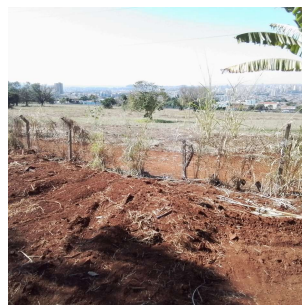
**Foto 2** - Cercamento danificado

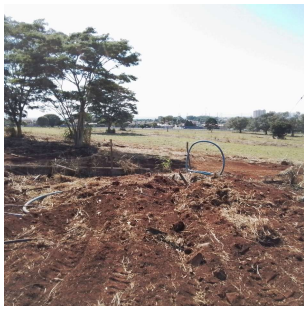
**Foto 3** - Cercamento danificado
