**Relatório de Fiscalização** 140/2024

**RELATÓRIO DE FISCALIZAÇÃO TÉCNICA DOS SISTEMAS DE ÁGUA E ESGOTO DO MUNICÍPIO DE IBATÉ**

PRESTADOR: SECRETARIA MUNICIPAL DE PROJETOS, OBRAS, ÁGUA, SANEAMENTO E  
SERV. PÚBLICOS

Verificação de Não Conformidades com Auxílio de Drone

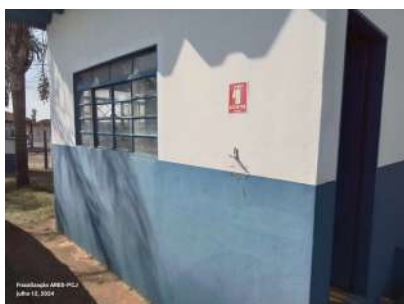
## [EEA-4.4] - Ausência de extintor de incêndio

Não Conforme

Foto 1 - Suporte na EEAT sem extintor.

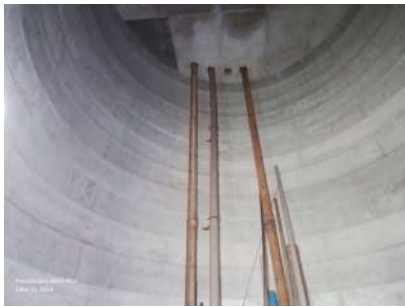
O extravasor enche o reservatório semienterrado.

Foto 1 - Tubo extravasor.

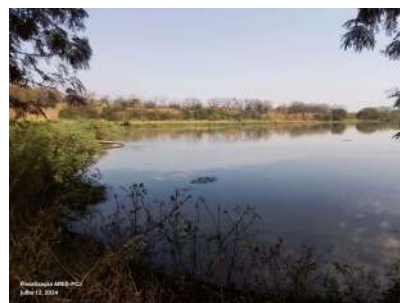
**Foto 16** - Entrada da lagoa facultativa.

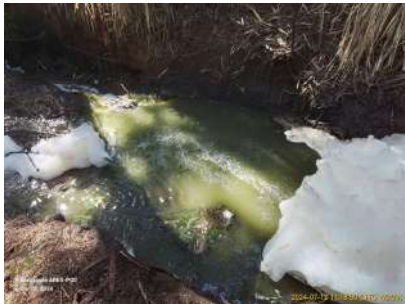
Foto 23 - Cor do efluente final.

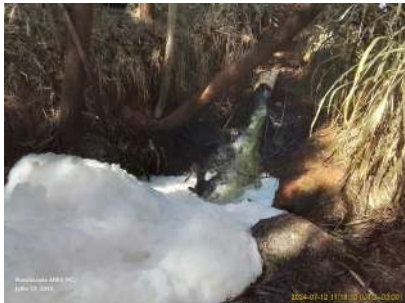
Foto 24 - Espuma no efluente final.

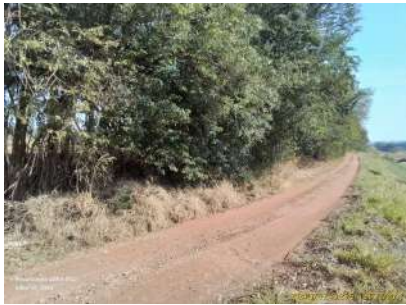
Foto 1 - Sansão do campo cercando lateral esquerda da ETE.

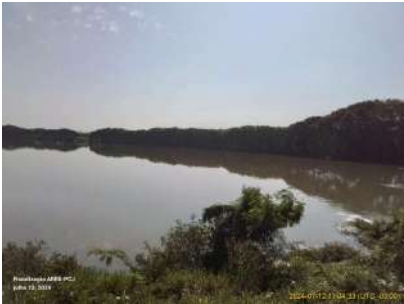
Foto 4 - Vegetação na lateral direita de ETE. (área de várzea)

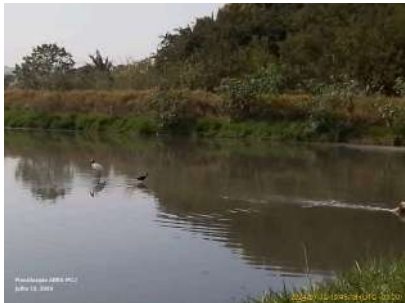
Foto 6 - Pássaros andando na lagoa anaeróbia 1 assoreada.

Realizar a retirada do lodo das três lagoas, tratar e dar a destinação adequada ao material.

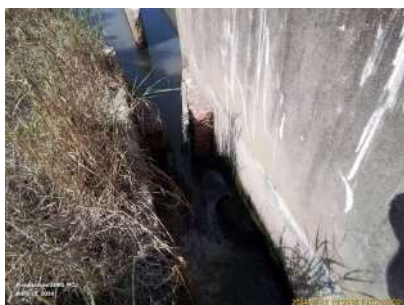
**Foto 1** - Calha Parshall do preliminar quebrada.

**Foto 2** - Calha Parshall do preliminar quebrada.**[ETE-8.29] - Ausência de manutenção, limpeza, conservação e segurança****Não Conforme****[ETE-8.29] Observações**

Instalar macromedidor na entrada e saída da ETE.

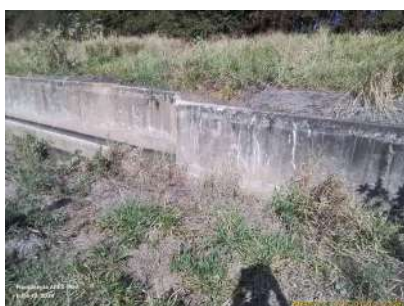
O subsistema estava com essa NC pendente devido ao acúmulo de areia na caixa do preliminar. A areia foi removida da caixa e acumulada ao lado do preliminar. Neste caso a NC anterior foi baixada, mas está sendo reaberta devido a outros apontamentos para a fiscalização de 12/07/2024. Realizar as adequações conforme legenda das imagens.

**Foto 1** - Realizar a roçagem e capina do mato no preliminar.

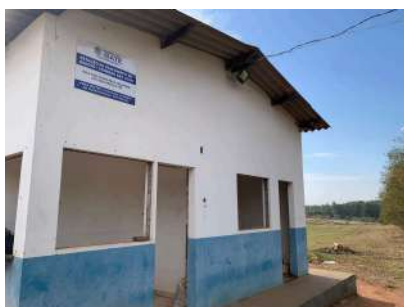
**Foto 1** - Placa de identificação.

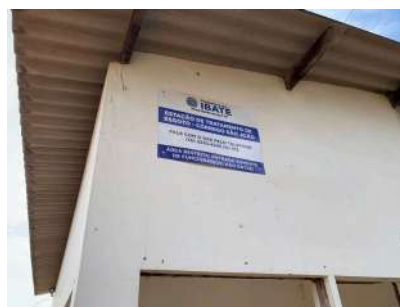
**Foto 2** - Placa de identificação.**Novo Item Fiscalizado 10.822 - Reservatório Icarai metálico (Ibaté)****Reservatório Icarai metálico****RES ICARAI ELEVADO - IBATÉ**

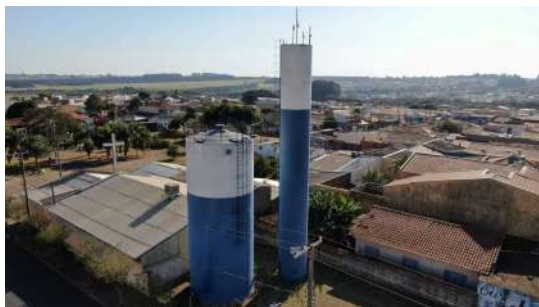
**Foto 1** - Tela de proteção.

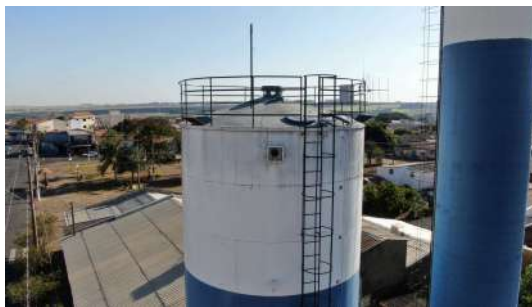
**Foto 2** - Tela de proteção.

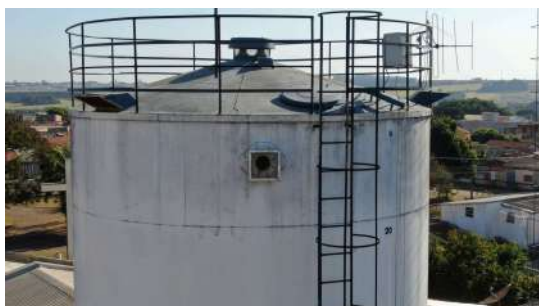
**Foto 3** - Tela de proteção.

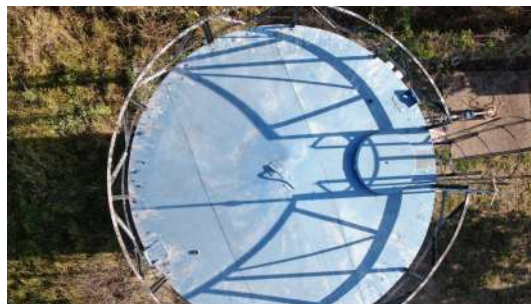
**Foto 2** - Respiros desprotegidos.

Instalar tela de proteção contra entrada de insetos nas aberturas do reservatório.

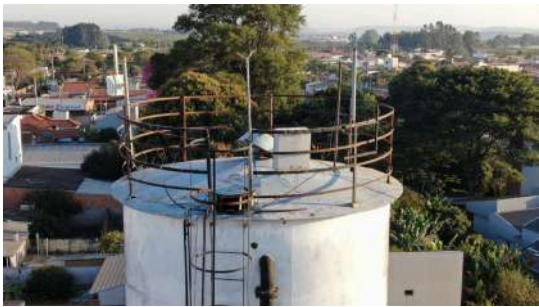
NC já apontada no auto de notificação 430/2016.

Foto 1 - Captor Franklin.

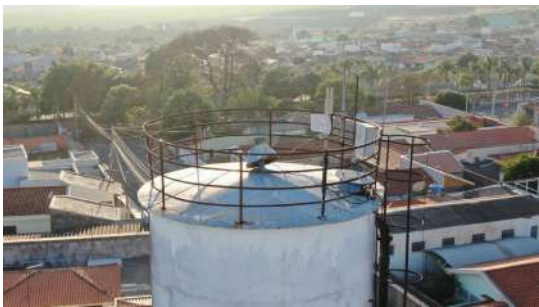
Foto 1 - Tubulação de ventilação.

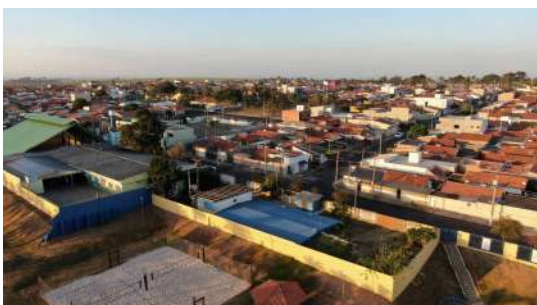
**Foto 1** - Área murada e com portão.
