**RELATÓRIO DE FISCALIZAÇÃO TÉCNICA DOS SISTEMAS DE ÁGUA E ESGOTO DO MUNICÍPIO DE SANTA CRUZ DAS PALMEIRAS**

PRESTADOR: PALMEIRAS SANEAMENTO

Verificação de Não Conformidades com Auxílio de Drone

Americana, agosto de 2024

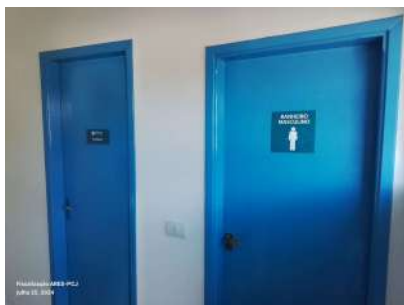
Foto 3 - Espaço para os funcionários.

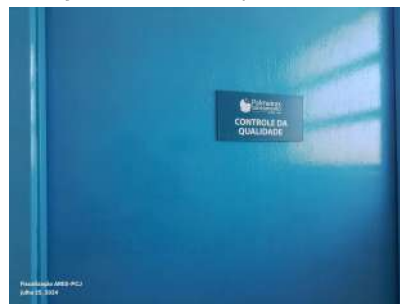
Foto 8 - Entrada do laboratório.

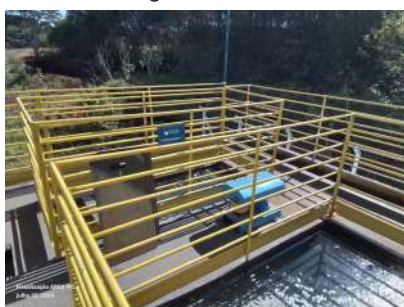
**Foto 16** - Vista do floculador 1 (agitação alta).

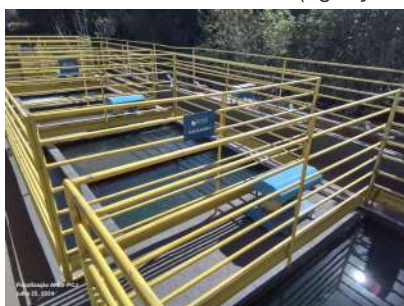
**Foto 18** - Vista do floculador 3 (agitação baixa).

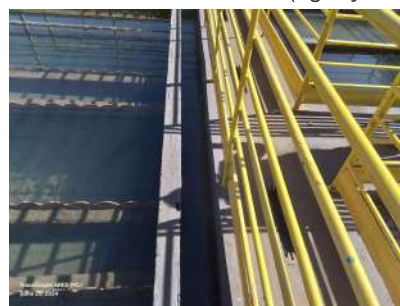
**Foto 19** - Canaleta de distribuição dos floculadores para os decantadores.

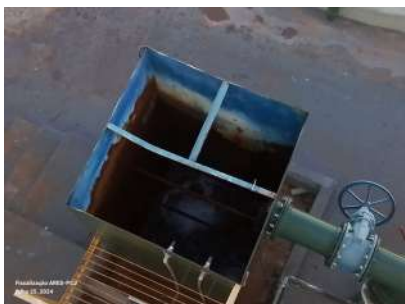
**Foto 28** - Caixa de mistura de hipoclorito de sódio e ácido fluossilícico.

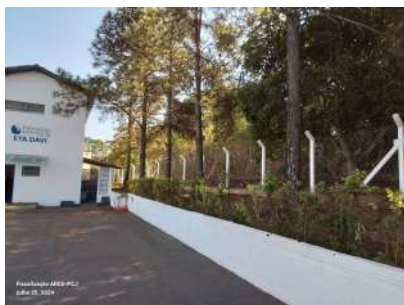
[ETA-5.1] - A área não está devidamente cercada

Cercamento com  
alambrado em  
processo de conclusão.

**Foto 1** - Vista do alambrado do cercamento.

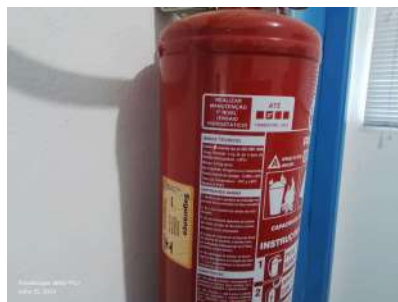
**Foto 2** - Próximo teste hidrostático no 2º trimestre de 2029.

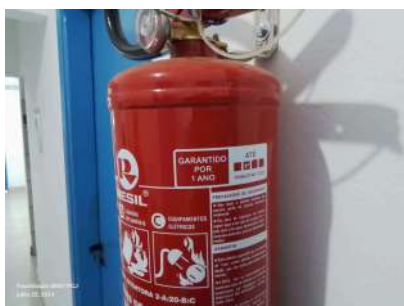
**Foto 3** - Próxima revisão no 2º trimestre de 2025.

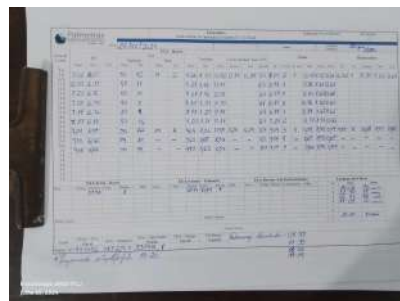
**Foto 4** - O totalizador de 24 horas é anotado em planilha de controle (8 hrs da manhã). Valor em 24/07/2024: 455082 m³.

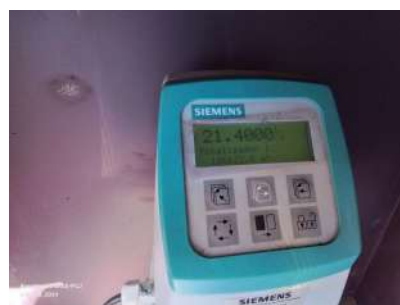
**Foto 6** - Macromedidor EEA Talamoni.

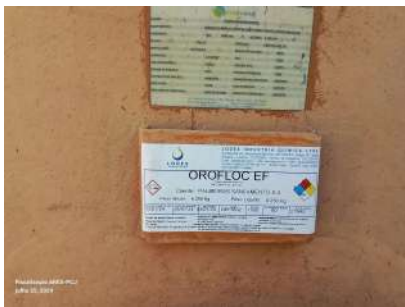
Foto 2 - Validade do PAC, mas já possuem um novo lote/rótulo.

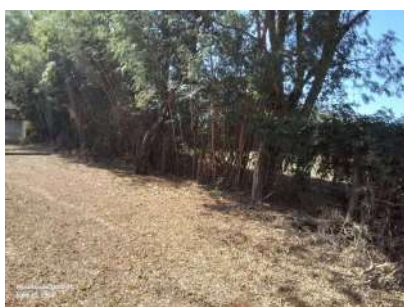
**Foto 1** - Cerca da lateral 1.

**Foto 7** - Vista do reservatório Talamoni I.**[RES-6.1] - A área não está devidamente cercada****Não Conforme****[RES-6.1] Observações**Concluir o cercamento  
e a instalação de  
portão de acesso.**Fotos de [RES-6.1]**

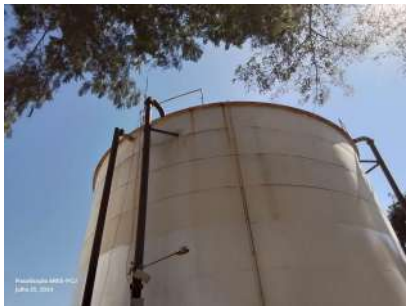
Foto 1 - Topo sem guarda-copro.

[RES-6.4] Observações Concluir a instalação dos guarda-corpos.

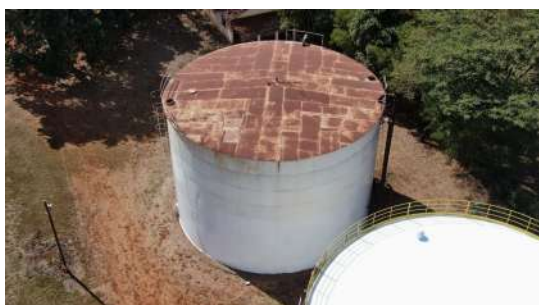
Não Conforme

**Foto 1** - Topo oxidado.

Refazer a pintura do reservatório para proteção contra oxidação.

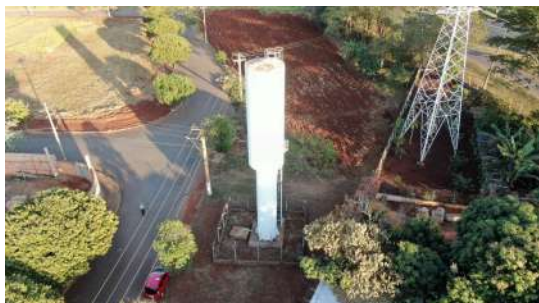
**Foto 1** - Buraco do extravasor no topo sem tela.

Proteger aberturas do reservatório com telas anti insetos.

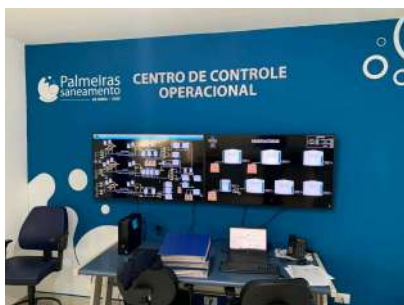
Foto 3 - CCO.

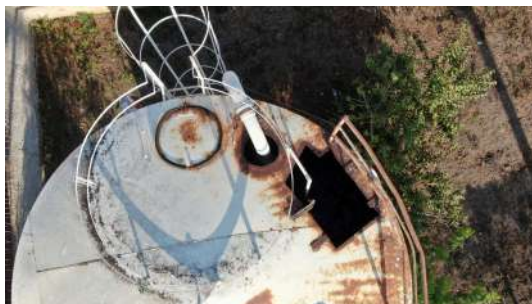
**[RES-6.9] - Inexistência de telas de proteção contra entrada de insetos e pequenos animais nas tubulações de ventilação**

**Foto 2** - Aberturas sem proteção.

Proteger aberturas do reservatório com telas anti insetos.

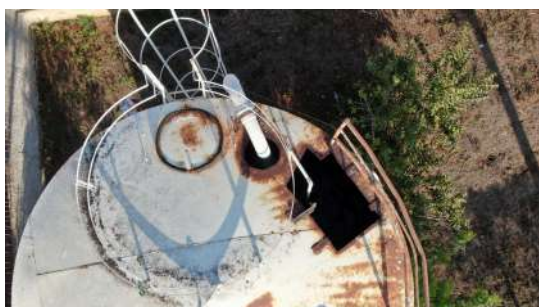
**[RES-6.10] - O reservatório não possui tampas de inspeção em boas condições**

**Foto 1** - Topo do reservatório sem tampas de proteção.

Instalar tampas de proteção nas aberturas.

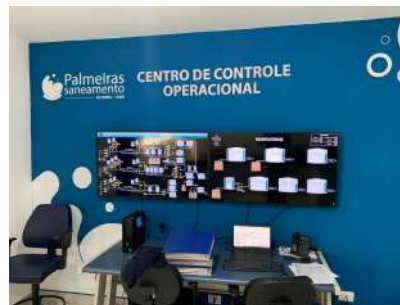
**Foto 2** - CCO.

Instalar medidor de nível do reservatório.

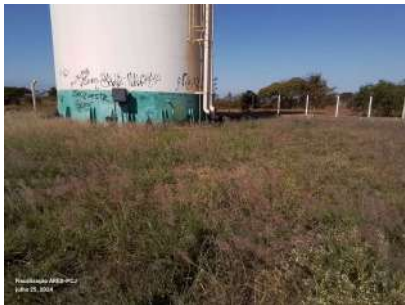
| [RES-6.14] - Ausência de manutenção, limpeza, conservação e segurança | Não Conforme |

Foto 1 - Presença de mato alto.

| [RES-6.14] Observações | Realizar a roçagem do local. |

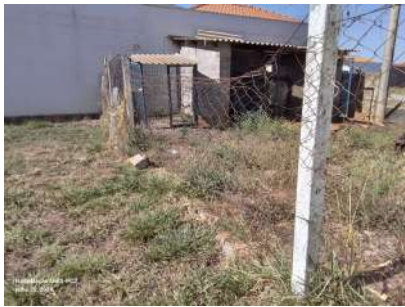
**[RES-6.1] - A área não está devidamente cercada**

Foto 1 - Alameda solta.

Consertar o cercamento do reservatório.

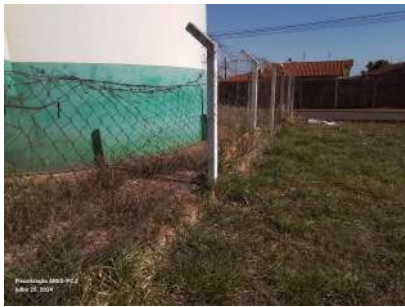
Foto 2 - Alameda solta.

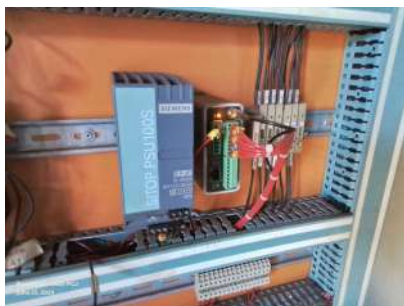
**Foto 9** - Telemetria em instalação. Esquerda fonte e direita gprs.

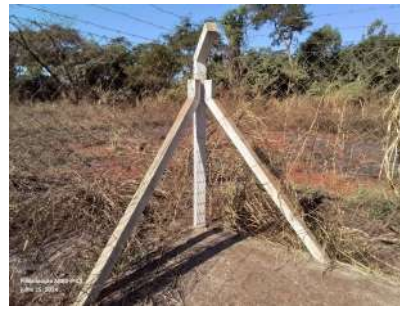
**Foto 4** - Canto com buraco na cerca.

Consertar abertura na tela do cercamento.

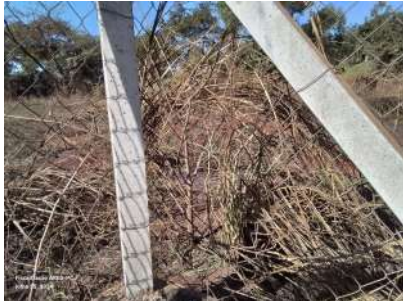
**Foto 5** - Canto com buraco na cerca.

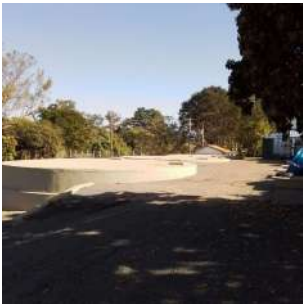
**Foto 1** - Vista dos reservatórios, situados na área da ETA Davi.

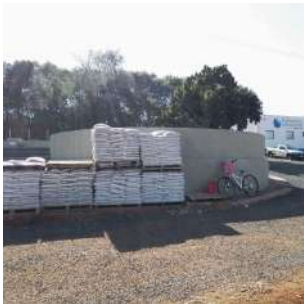
**Foto 2** - Vista de um dos reservatórios.

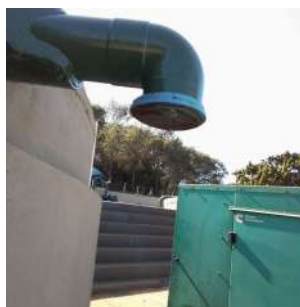
**Foto 1** - Telas de proteção no tubo extravasor.

**Foto 2** - Telas de proteção no tubo extravasor.

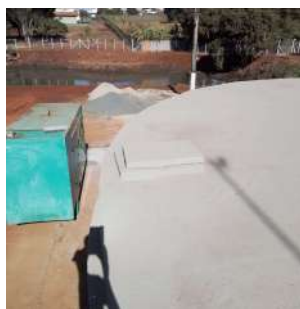
**Foto 1** - Tampa de inspeção de concreto.

**Foto 2** - Tampa de inspeção de concreto.

**Foto 3** - Tampa de inspeção de concreto.

**Foto 4** - Tampa de inspeção de concreto.

**Foto 5** - Tampa de inspeção de concreto.

**Foto 6** - Tampa de inspeção de concreto.

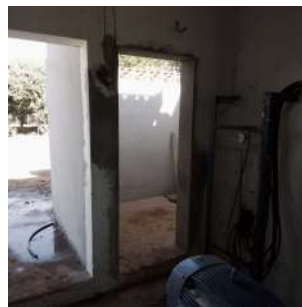
**Foto 5** - Obra para ampliação da elevatória, com o objetivo de abrigar instalação elétrica.

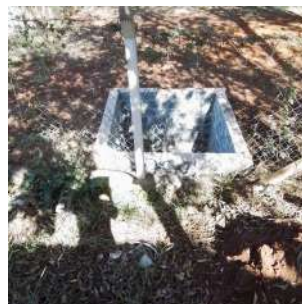
**Foto 10** - Caixa onde está instalado o macromedidor ultrassônico.

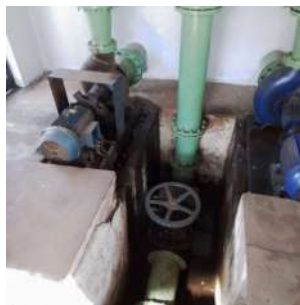
**Foto 2** - Observa-se que a água chega a acumular no nível inferior, mas possui tubulação para drenagem.

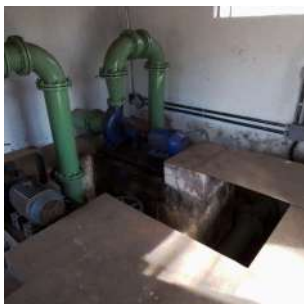
**Foto 1** - Por questões de segurança de operadores, é necessário eliminar o risco de quedas na elevatória, por exemplo através da instalação de guarda-corpo ou grades de piso.

Instalar guarda-corpo no interior da elevatória.

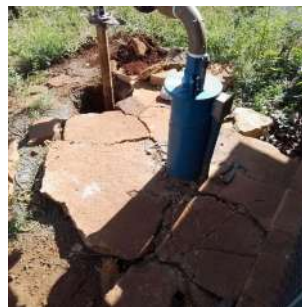
Existe laje de proteção, mas está rachada devido a reforma do poço. Refazer a laje de proteção.

**Foto 2** - Laje danificada.

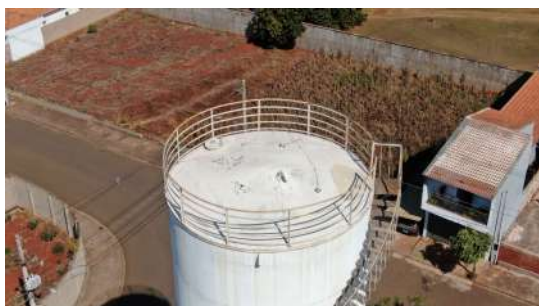
**Foto 1** - Tampa de inspeção.

**Foto 2** - Tampa de inspeção.

**Foto 3** - Tampa de inspeção.

Recomenda-se verificar e reforçar o travamento da tampa para evitar a abertura por terceiros não autorizados.

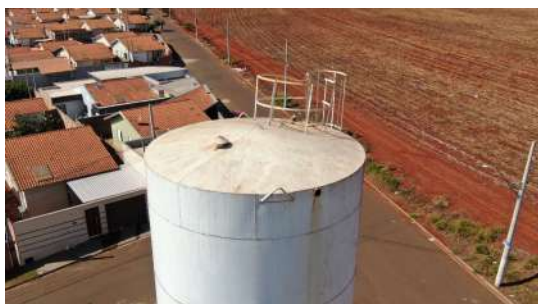
**Foto 1** - Extravisor sem tela de proteção.

**Foto 2** - Ausência de SPDA.**[RES-6.9] - Inexistência de telas de proteção contra entrada de insetos e pequenos animais nas tubulações de ventilação****Não Conforme****[RES-6.9] Observações**Proteger aberturas do  
reservatório com telas  
anti insetos.**Fotos de [RES-6.9]**

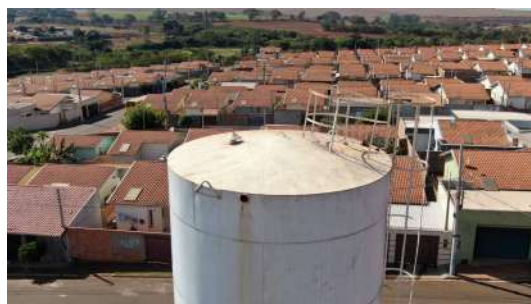
**Foto 2** - Extravisor sem tela de proteção.

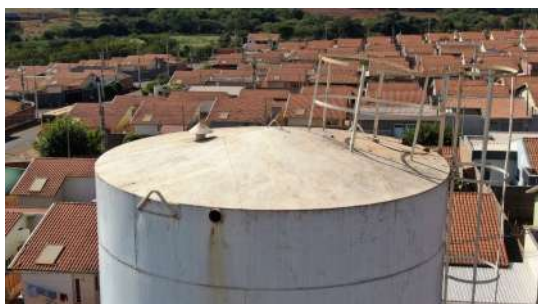
**Foto 3** - Extravisor sem tela de proteção.**[RES-6.10] - O reservatório não possui tampas de inspeção em boas condições****Não Conforme****[RES-6.10] Observações**Corrigir buraco na  
tampa de inspeção.**Fotos de [RES-6.10]**

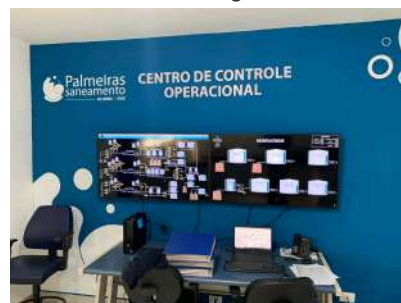
**Foto 3** - CCO.

Instalar medidor de nível do reservatório.

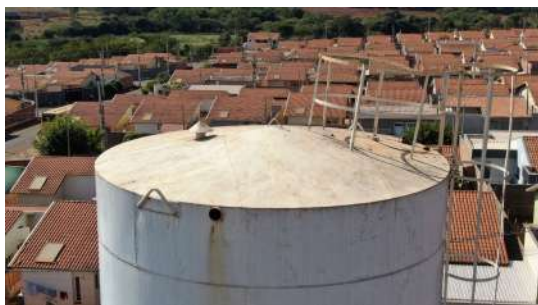
**Foto 1** - Tubo extravasor.

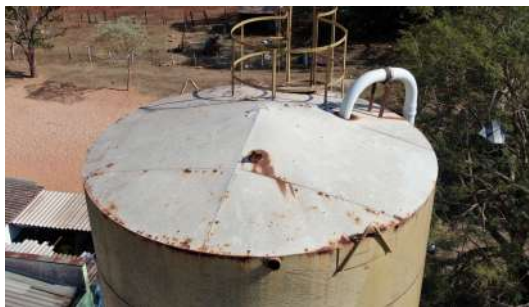
**Foto 2** - Respiro sem tela de proteção.

Proteger aberturas do reservatório com telas anti insetos.

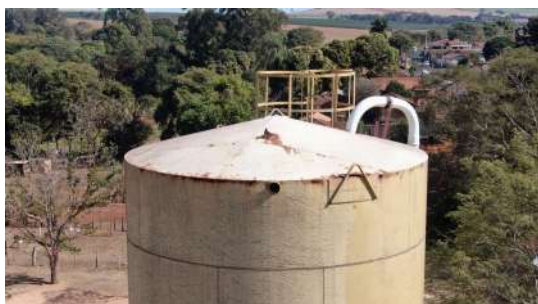
**Foto 1** - Tubo extravasor.
