**Relatório de Fiscalização 160/2024**

**RELATÓRIO DE FISCALIZAÇÃO TÉCNICA DOS SISTEMAS DE ÁGUA E ESGOTO  
DO MUNICÍPIO DE HOLAMBRA**

PRESTADOR: Águas de Holambra

Verificação de Não Conformidades

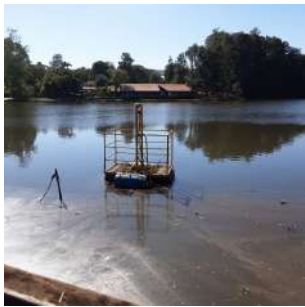
Foto 1 - Captação no Lago do Holandês (Ribeirão Borda da Mata)

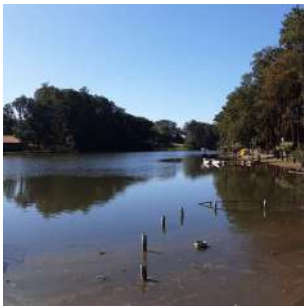
Foto 2 - Lago do Holandês

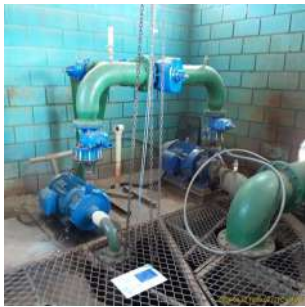
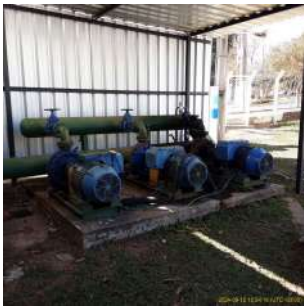
[CSP-3.3] - Ausência de conjunto moto bomba reserva Conforme

Foto 1 - Motobombas instaladas

Foto 2 - Motobombas instaladas

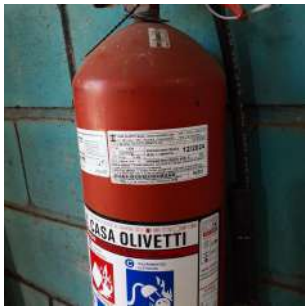
| [CSP-3.11] - Extintor de incêndio com validade expirada | Conforme |

Foto 1 - Próxima inspeção de nível II em dezembro de 2024

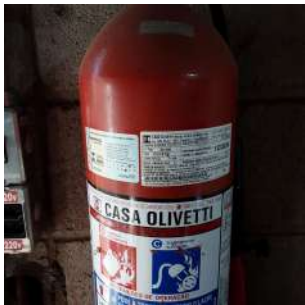
| [EEA-4.9] - Extintor de incêndio com validade expirada | Conforme |

Foto 1 - Próxima manutenção de nível II em dezembro de 2024.

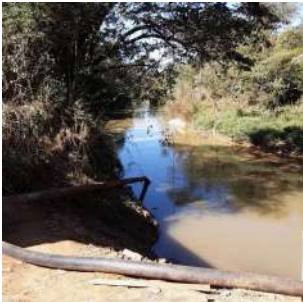
Foto 1 - Rio Camanducaia

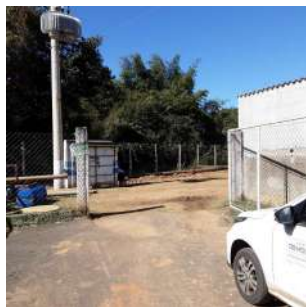
[CSP-3.1] - A área não está devidamente cercada Conforme

**Foto 1** - Portão de acesso à captação  
Camanducaia

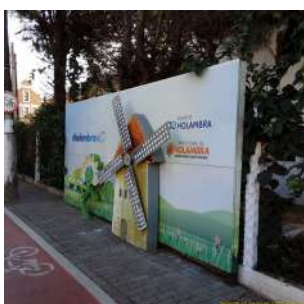
[ETA-5.6] - Ausência de identificação da área

**Foto 1** - Placa identificando a área como pertencente à Águas de Holambra

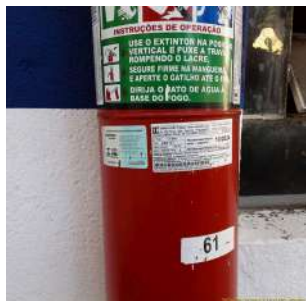
**Foto 1** - Próxima manutenção de nível II em outubro de 2024.

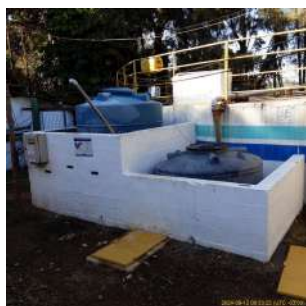
**Foto 1** - Tanques de aplicação de cloro e flúor na ETA CPH

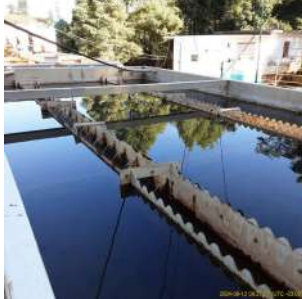
**Foto 1** - Vertedor da ETA CPH

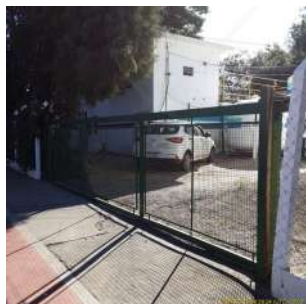
**Foto 1** - Portão de acesso à ETA CPH, ao Reservatório Semienterrado Centro e ao Booster Centro

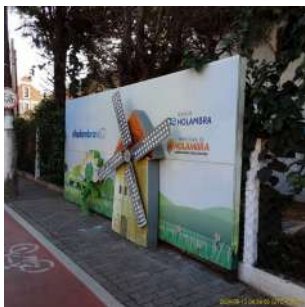
**Foto 1** - Placa identificando a área como  
pertencente à Águas de Holambra

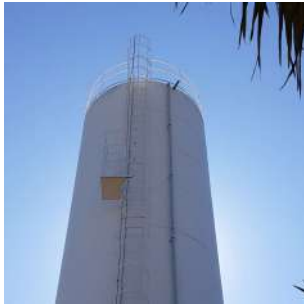
**Foto 1** - Tubo extravasor**[RES-6.13] - Reservatório sem tubulação de ventilação****Conforme****Fotos de [RES-6.13]**

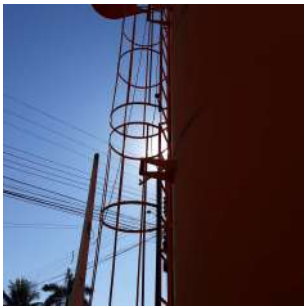
Foto 2 - Detalhe do aterramento do pára-raio

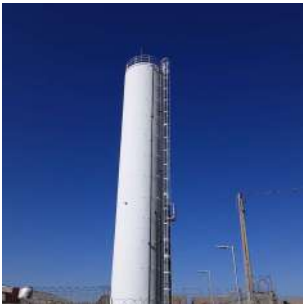
Foto 1 - Guarda-corpo instalado em escada de acesso e cobertura do reservatório

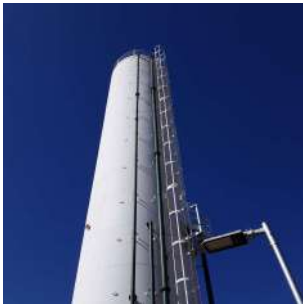
Foto 2 - Detalhamento do guarda-corpo

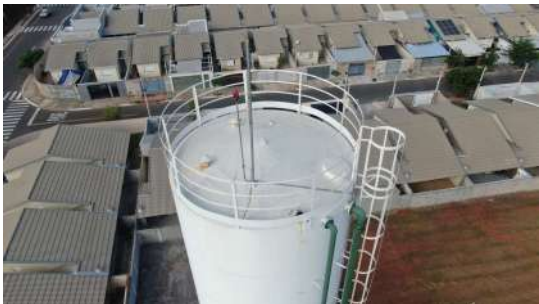
Foto 1 - Detalhamento da tampa de inspeção
