### RELATÓRIO DE FISCALIZAÇÃO TÉCNICA DOS SISTEMAS DE ÁGUA E ESGOTO DO MUNICÍPIO DE ITIRAPINA

PRESTADOR: DIVISÃO DE ÁGUA E ESGOTO - DAE (PREFEITURA)

Verificação de Não Conformidades

Americana, julho de 2024.

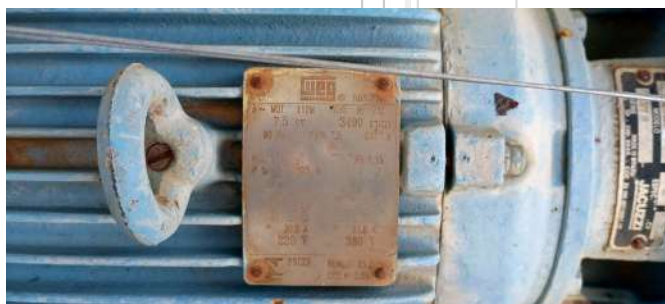
Foto 4 - Placa de especificações técnicas do motor do conjunto motobomba.

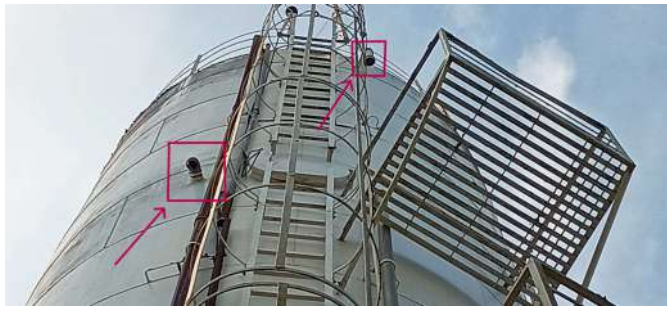
Foto 3 - Indicação dos tubos extravasores.

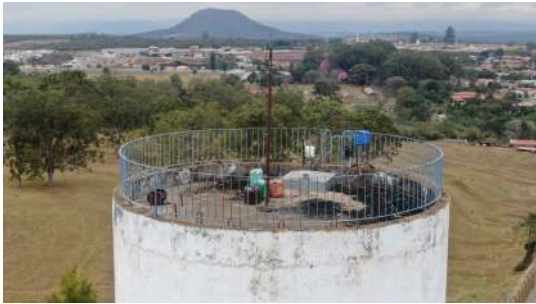
| <b>[RES-6.13] Observações</b> | <p>Não foi identificada nenhuma tubulação ou estrutura de ventilação no reservatório. Conforme normativo técnico específico, o reservatório deve possuir ventilação para entrada e saída de ar, feita por dutos protegidos com tela e com cobertura que impeça a entrada de água de chuva e limite a entrada de poeira, sendo que a vazão de ar para dimensionamento deve ser igual à máxima vazão de saída de água do reservatório.</p> |

Foto 3 - Ausência de tubulação ou outra estrutura de ventilação na laje ou lateral do reservatório

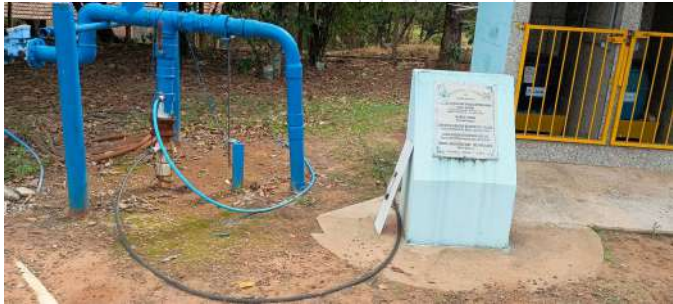
Foto 6 - Dosagem de produtos químicos no cavalete do poço.

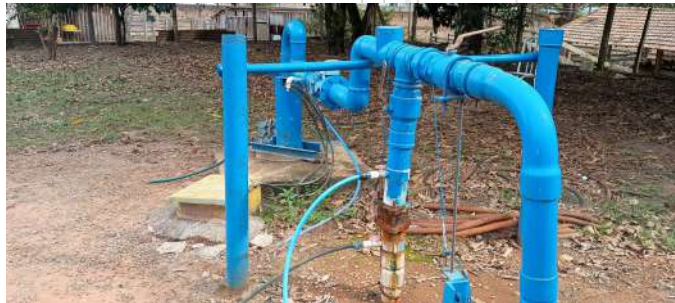
Foto 3 - Vista geral do poço.

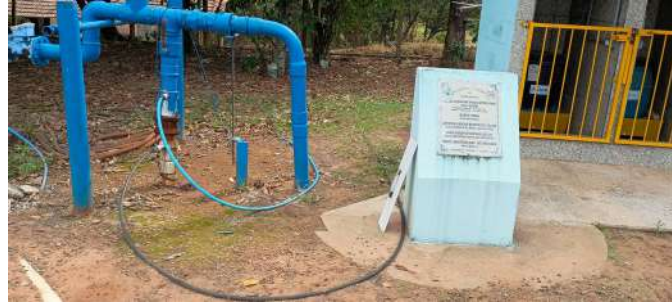
Foto 6 - Dosagem de produtos químicos no cavalete do poço.

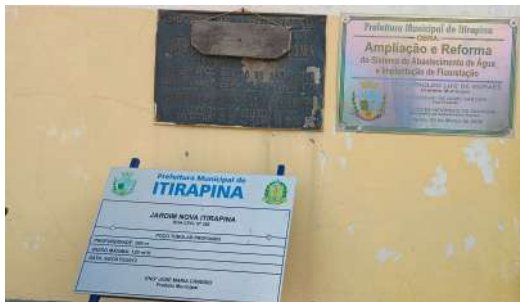
**Foto 1** - Placas de identificação do local.

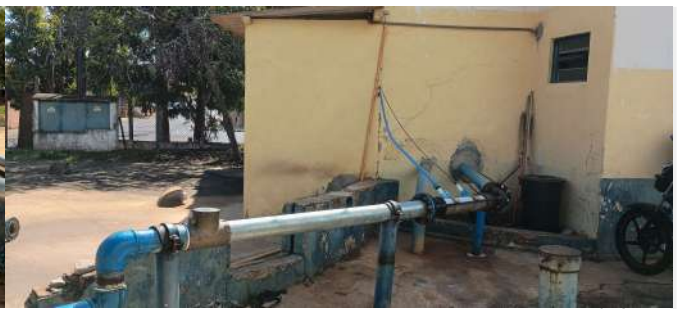
**Foto 4** - Aplicação de cloro e flúor na tubulação de recalque para o reservatório elevado Nova Itirapina.

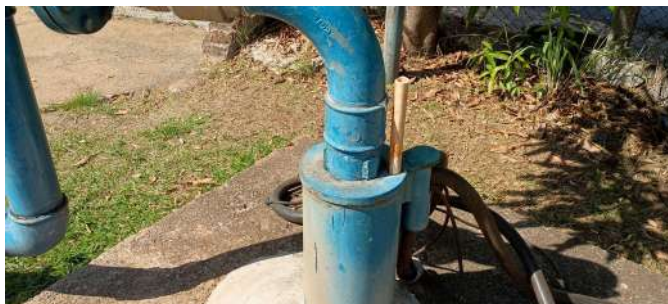
**Foto 1** - Tubo de medição de nível.

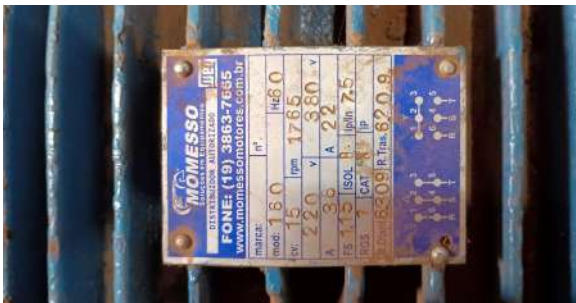
Foto 7 - Placa de especificações técnicas do primeiro conjunto motobomba.

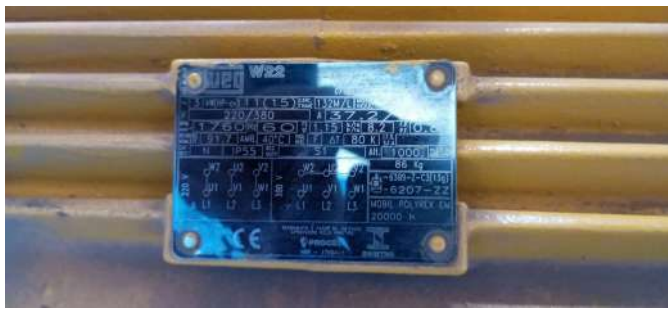
**Foto 9** - Placa de especificações técnicas do terceiro conjunto motobomba.

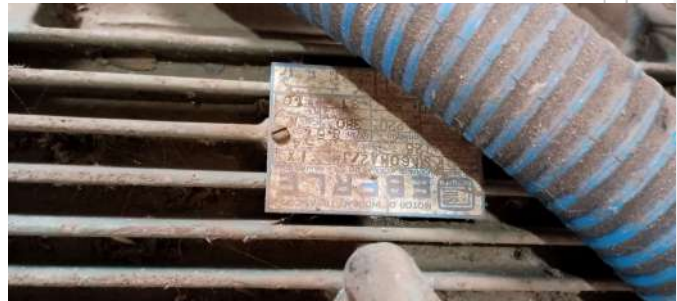
**Foto 11** - Placa de especificações técnicas do segundo conjunto motobomba.

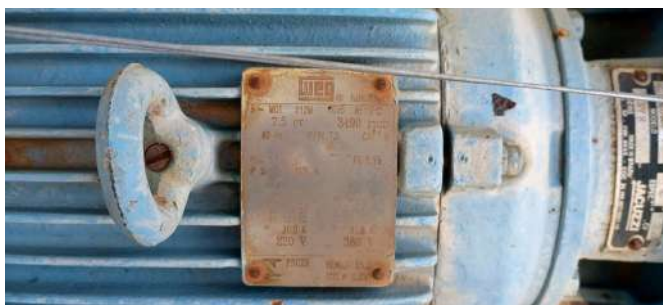
A EEAT consiste em um conjunto motobomba que recalca água da câmara inferior do reservatório para a câmara superior. No local está instalada apenas um conjunto. Segundo informação da placa de especificações técnicas do motor do equipamento, trata-se de uma motobomba centrífuga Jacuzzi, motor Weg 7,5cv, proteção IP54. Apesar do equipamento possuir grau de proteção IP54 contra poeira e água (conforme indicado na placa de especificações técnicas do motor), recomenda-se que seja instalada estrutura para proteção do mesmo contra intempéries.

**Foto 4** - Placa de especificações técnicas do motor do conjunto motobomba.

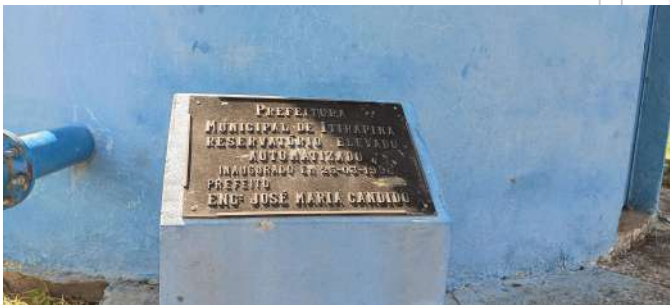
Foto 2 - Placa de inauguração do reservatório.

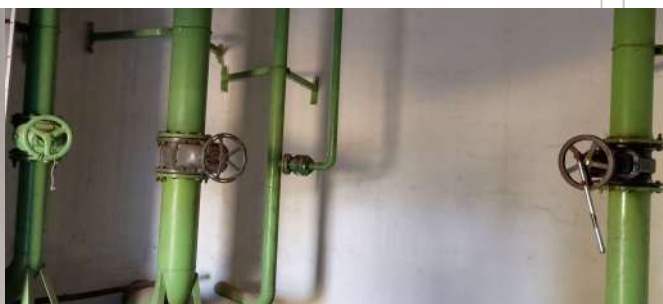
**Foto 7** - Tubulações internas do reservatório.

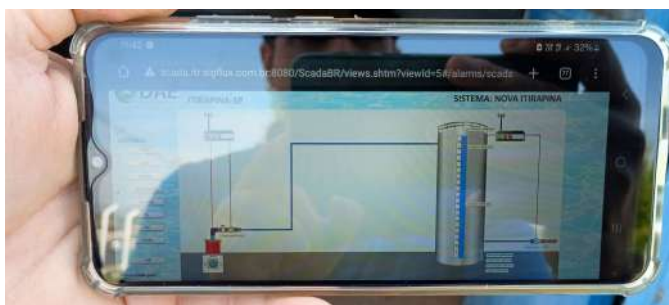
**Foto 1** - Sistema de telemetria.

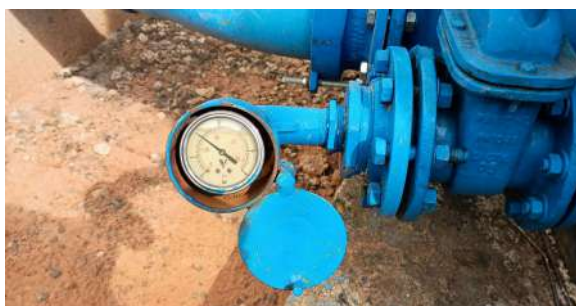
**Foto 1** - Manômetro na saída do reservatório.

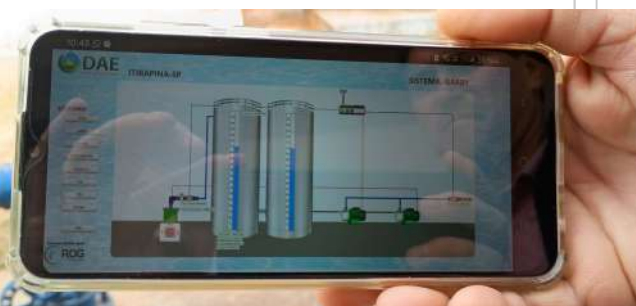
**Foto 2** - Sistema de telemetria.

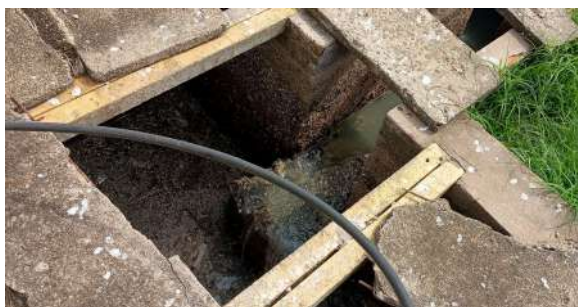
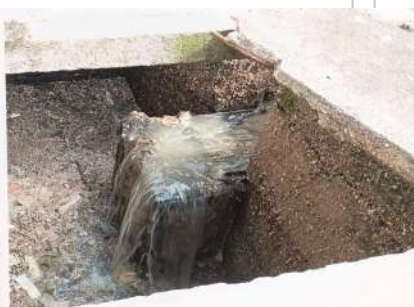
**Foto 1** - Situação atual do gradeamento grosseiro. **Foto 2** - Situação atual do gradeamento grosseiro.

O gradeamento grosseiro não está adequado à operação de rotina, como pode ser constatado nas fotos abaixo. Recomenda-se estudo para substituição ou adaptação do gradeamento atual de modo a possibilitar a efetiva retenção de materiais grosseiros e remoção nas limpezas periódicas.

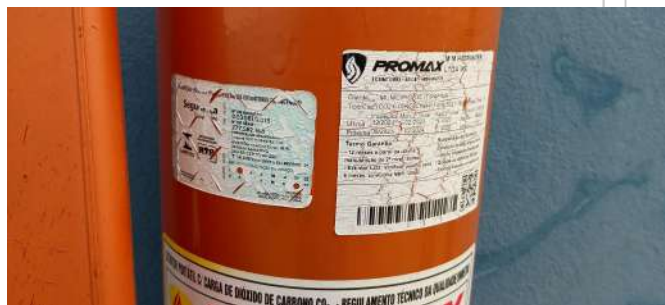
| [EEE-7.10] Observações | Validade do extintor de incêndio expirada. |

**Foto 1** - Validade do extintor de incêndio expirada. **Foto 2** - Validade do extintor de incêndio expirada.
