**Relatório de Fiscalização 166/2024**

RELATÓRIO DE FISCALIZAÇÃO TÉCNICA DOS SISTEMAS DE ÁGUA E ESGOTO DO MUNICÍPIO DE  
NOVA ODESSA

PRESTADOR: CODEN AMBIENTAL - COMPANHIA DE DESENVOLVIMENTO DE NOVA ODESSA

Em 14/08/2024 foram realizadas inspeções de campo nos subsistemas de água e esgoto para verificação de Não Conformidades, conforme Resolução ARES-PCJ nº 48 de 28/02/2014.

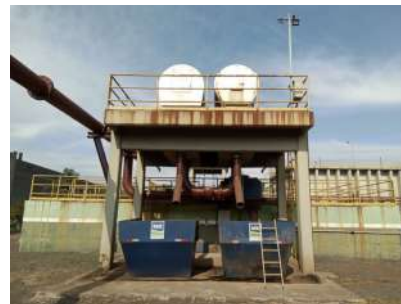
**Foto 2** - Gradeamento fino com peneiras rotativas

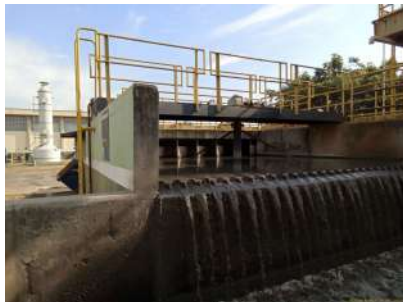
**Foto 3** - Desarenador

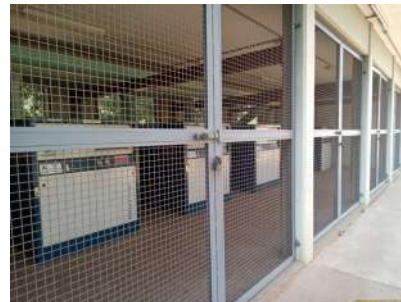
**Foto 4** - Sopradores

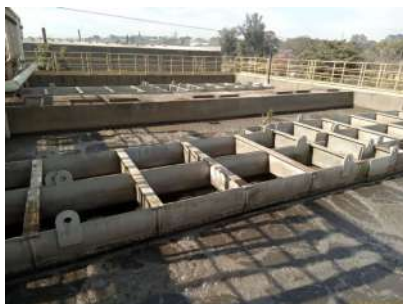
**Foto 5** - Vista superior do UBOX

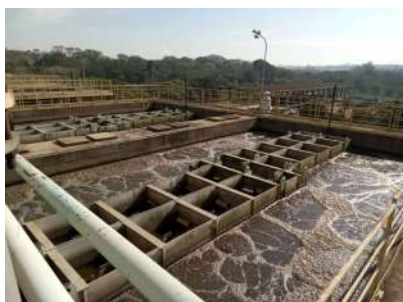
**Foto 7** - Vista superior do UBOX

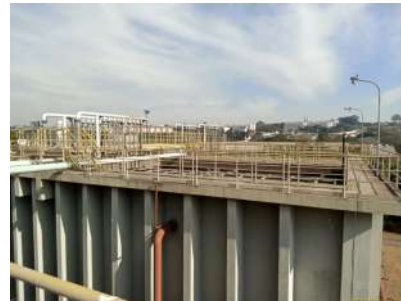
**Foto 11** - Vista lateral do UBOX

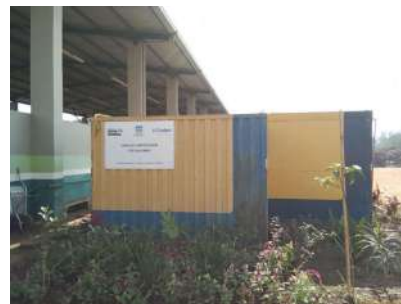
**Foto 13** - Usina de compostagem

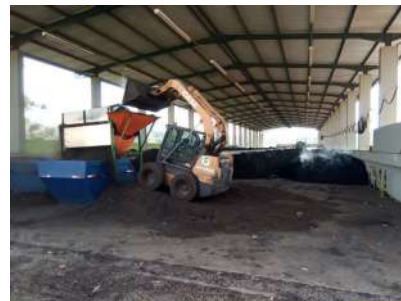
**Foto 14** - Vista interna da usina de compostagem

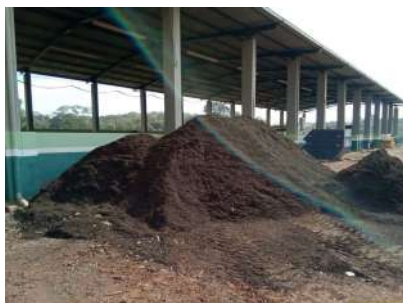
**Foto 15** - Adubo orgânico produzido

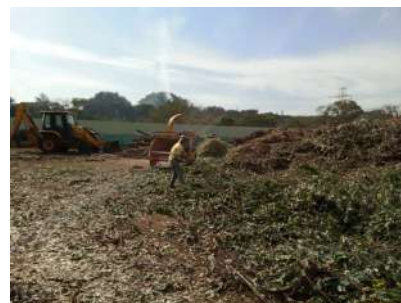
**Foto 16** - Trituração de podas

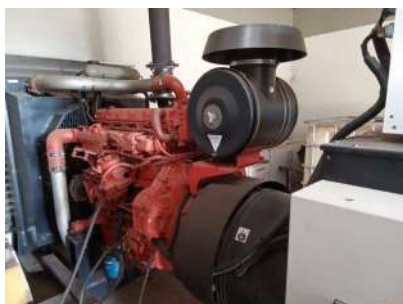
**Foto 20** - Gerador

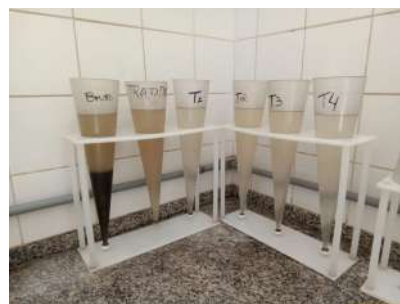
**Foto 21** - Análise de sólidos sedimentáveis em cone imhoff

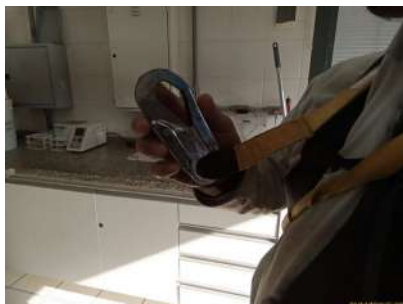
**Foto 1** - Cinto segurança

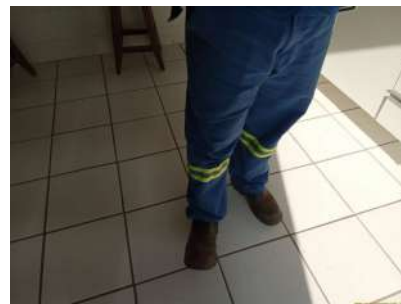
**Foto 2** - Calçados segurança

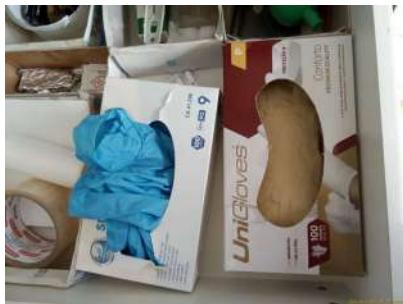
**Foto 3** - Luvas

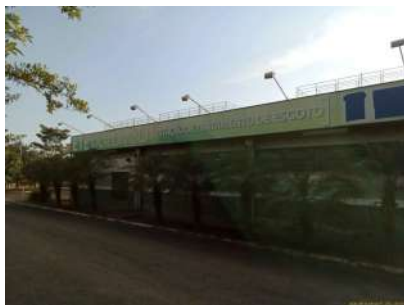
Foto 1 - Placa de identificação

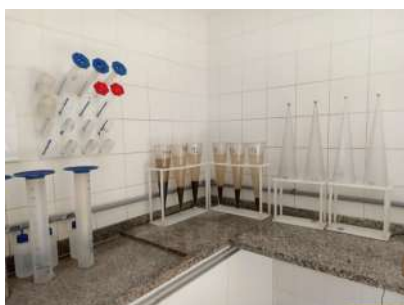
Foto 1 - Laboratório

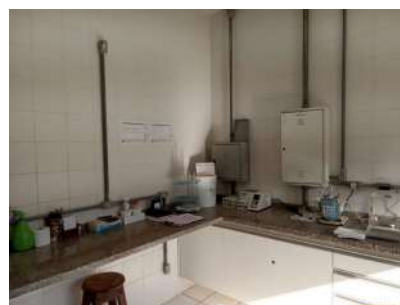
Foto 2 - Laboratório

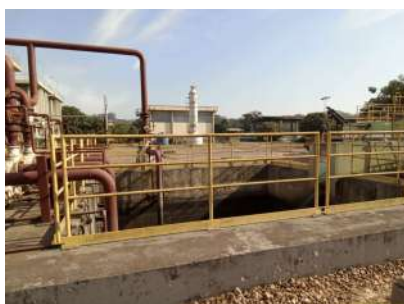
Foto 1 - Guarda-corpos

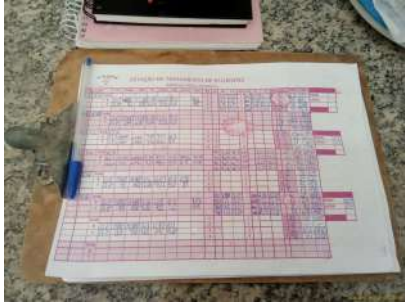
Foto 1 - Análises de rotina

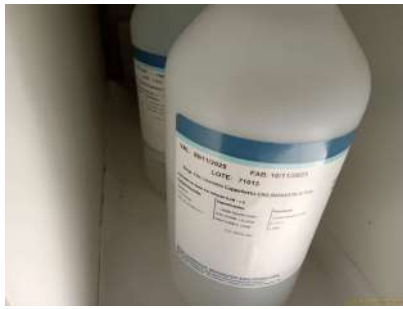
Amostragem realizada dentro da validade, conforme fotos.

**Foto 1 - Validade 09.11.25**

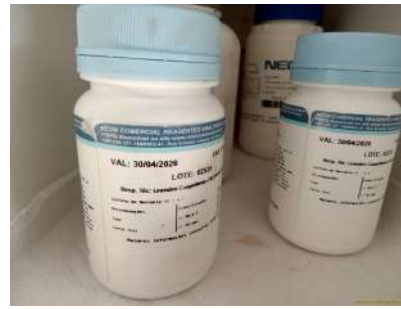
**Foto 2 - Validade 30.04.26**

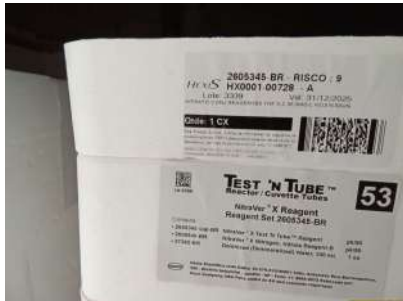
**Foto 3 - Validade 31.12.25**

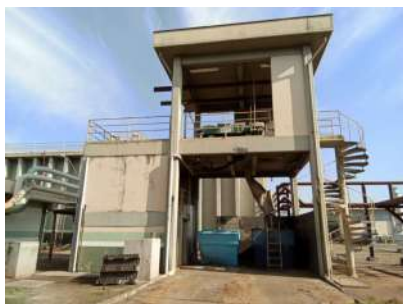
**Foto 1 - Desidratação do lodo**

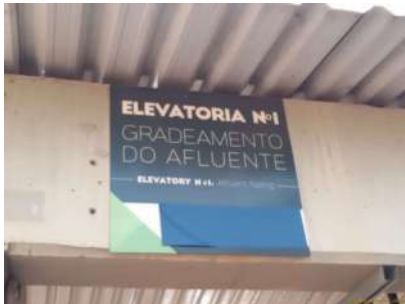
Foto 6 - Placa de identificação

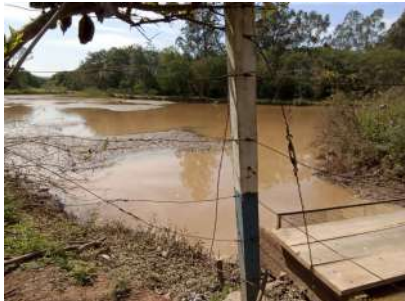
Foto 1 - Represa Lopes

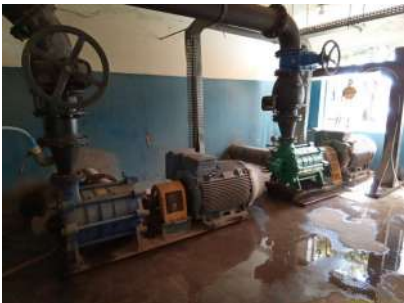
Foto 4 - Conjuntos motobomba

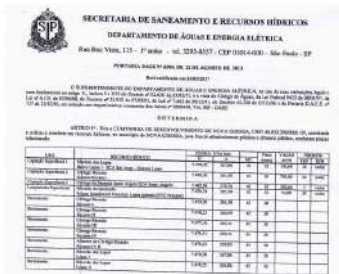
| [CSP-3.8] - Captação de água sem outorga | Conforme |

Foto 1 - Outorga

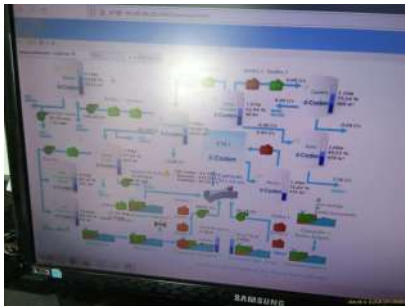
Foto 1 - Tela do Centro de Controle Operacional da CODEN

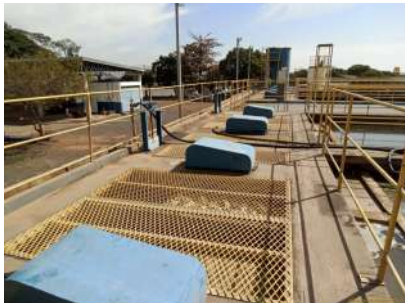
Foto 3 - Floculadores

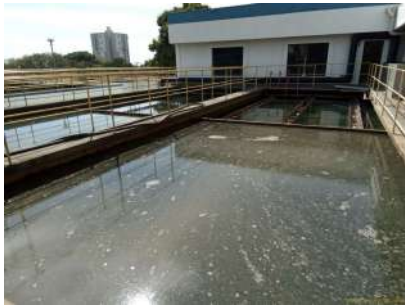
Foto 4 - Decantadores

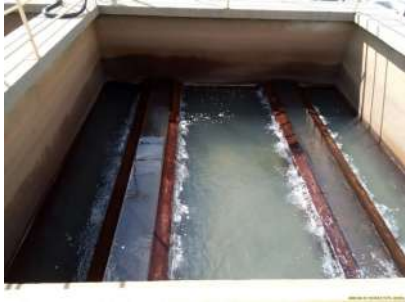
Foto 6 - Filtro

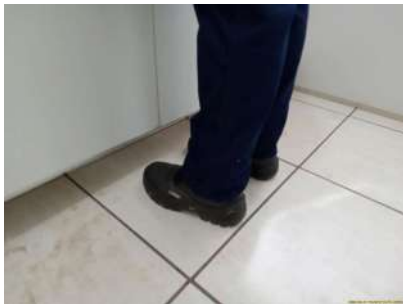
**Foto 1** - Calçado de segurança

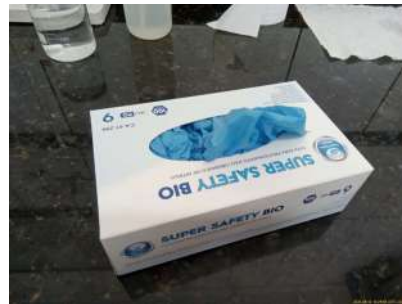
**Foto 2** - Luvas

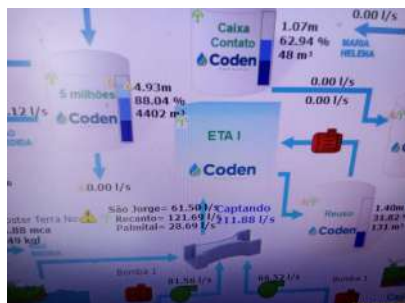
Foto 1 - Detalhe da telemetria com vazão ETA

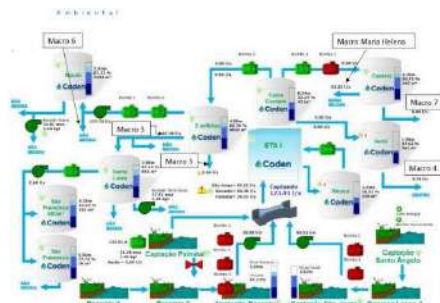
Foto 2 - Visão geral da telemetria

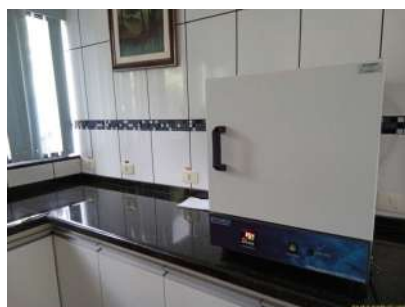
Foto 1 - Laboratório de microbiologia

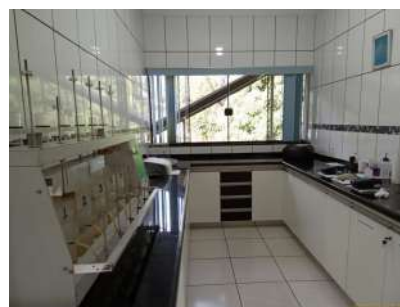
Foto 2 - Laboratório físico-químico

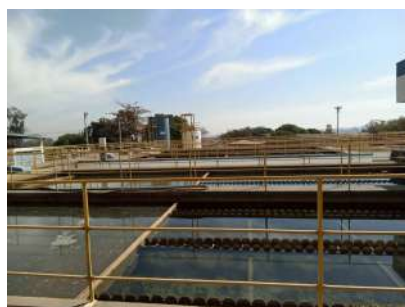
Foto 1 - Guarda-corpo

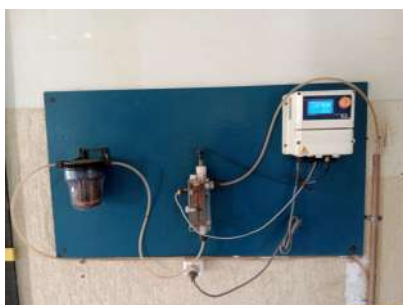
Foto 1 - Medição on line de flúor

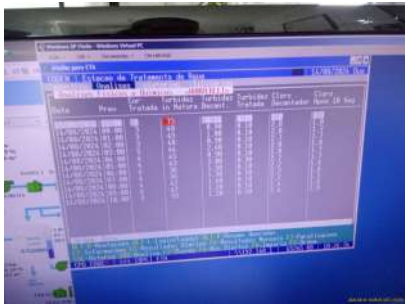
Foto 1 - Turbidez e Cloro

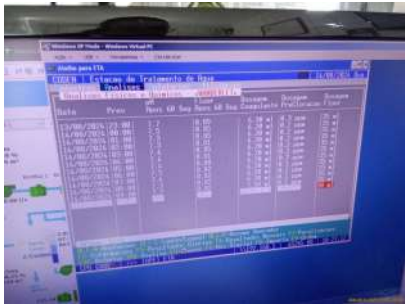
Foto 2 - Flúor

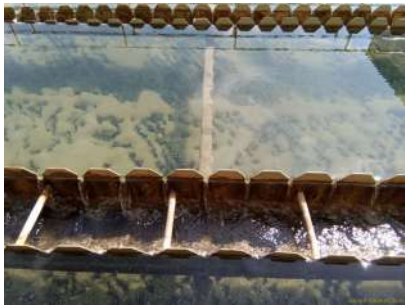
Foto 1 - Saída do vertedor

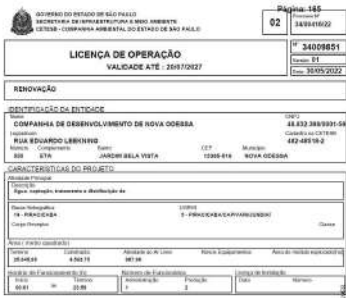
Foto 1 - Licença de operação

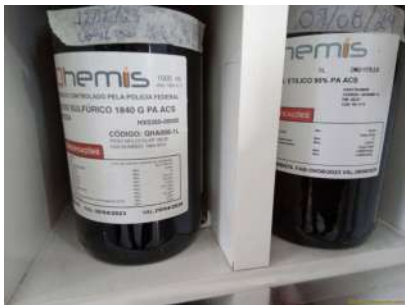
Amostragem feita dentro da validade.

Foto 1 - Validade 20/04/2026

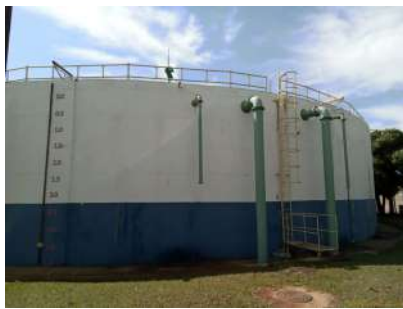
**Foto 1** - Reservatório 5000m3

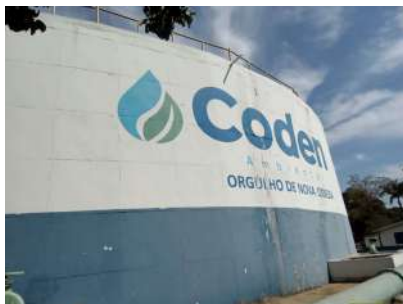
[RES-6.2] - Ausência de identificação da área

**Foto 1** - Reservatório 5000m3

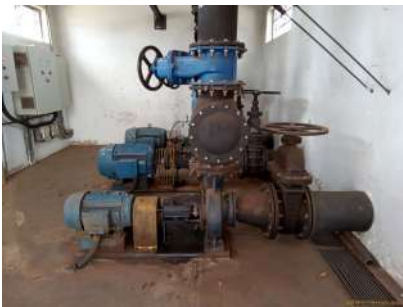
Foto 2 - Conjuntos motobomba

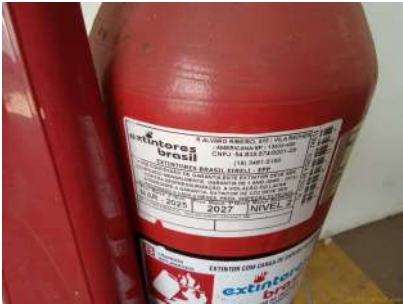
| [EEA-4.9] - Extintor de incêndio com validade expirada | Conforme |

Foto 1 - Extintor de incêndio dentro da validade
