**Relatório de Fiscalização 172/2024**

FISCALIZAÇÃO NOS SISTEMAS DE ÁGUA E ESGOTO

**RELATÓRIO DE FISCALIZAÇÃO TÉCNICA DOS SISTEMAS DE ÁGUA E ESGOTO DO MUNICÍPIO DE ENGENHEIRO COELHO****PRESTADOR: SERVIÇO DE ÁGUA E ESGOTO DE ENGENHEIRO COELHO (SAEEC)**

Americana, agosto de 2024

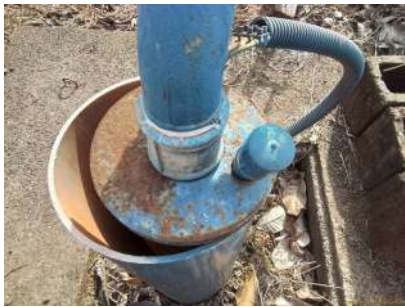
Foto 5 - Tubo de medição de nível

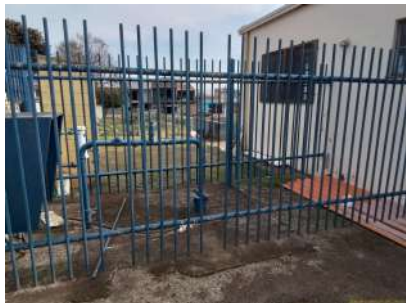
Foto 1 - Cercamento

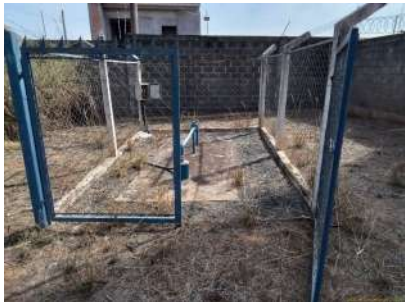
Foto 1 - Cercamento

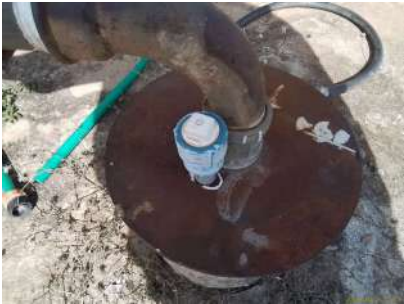
Foto 2 - Tubo de medição de nível

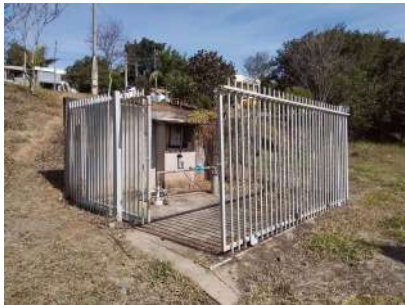
Foto 1 - Cercamento

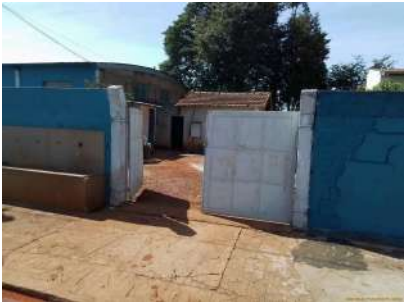
Foto 1 - Cercamento da área

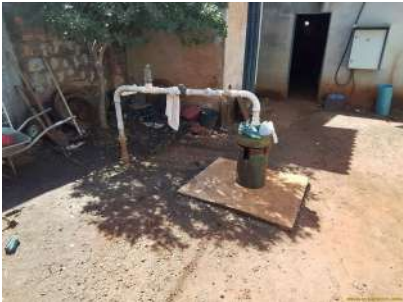
Foto 2 - Cavalete do poço

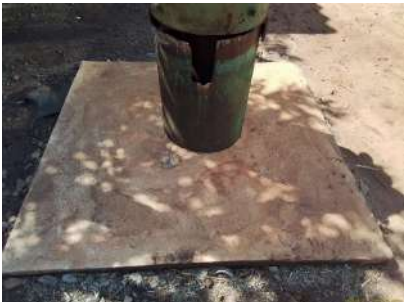
Foto 3 - Laje de proteção

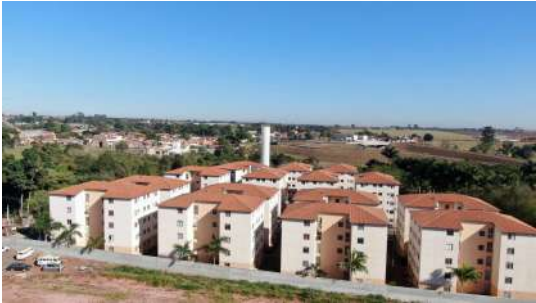
Foto 4 - Vista aérea do residencial Sonho Meu, com o reservatório ao fundo
