**Relatório de Fiscalização 178/2024**

FISCALIZAÇÃO NOS SISTEMAS DE ÁGUA E ESGOTO

Objeto: **Fiscalização Programada**Objeto: **FISCALIZAÇÃO NOS SISTEMAS DE ÁGUA E ESGOTO****RELATÓRIO DE FISCALIZAÇÃO TÉCNICA DOS SISTEMAS DE ÁGUA E ESGOTO DO MUNICÍPIO DE RIO CLARO****PRESTADOR: DEPARTAMENTO AUTÔNOMO DE ÁGUA E ESGOTO DE RIO CLARO - DAAE****Verificação de Não Conformidades**

Americana, setembro de 2024

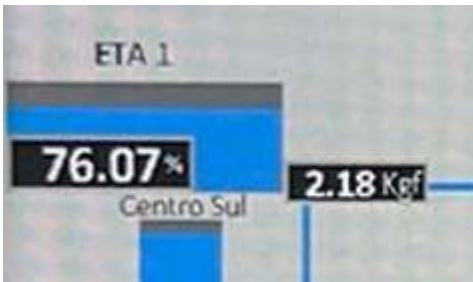
Foto 4 - Detalhe do nível do reservatório da ETA I.

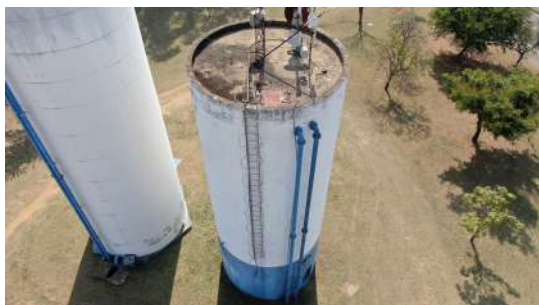
Foto 1 - Tubo extravasor.

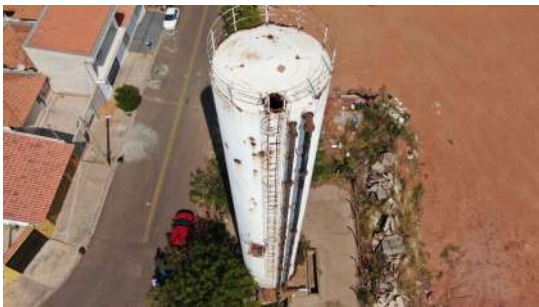
**Foto 1** - Escada e guarda-corpo na cobertura do reservatório.

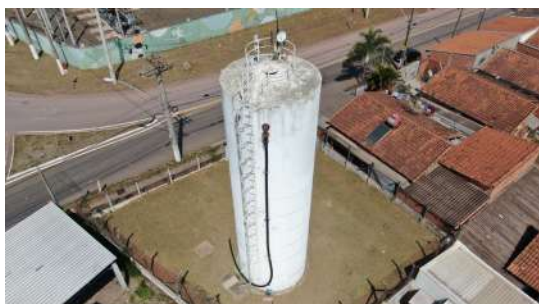
**Fotos de [RES-6.12]**

**Foto 1** - Extravasador do reservatório.

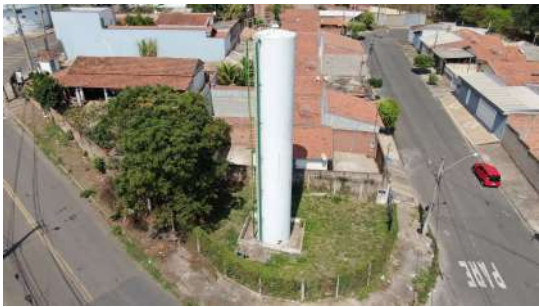
Fotos de [RES-6.0]

Foto 1 - Imagem aérea do reservatório.

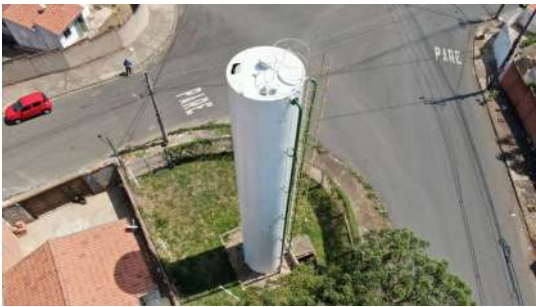
Foto 2 - Imagem aérea do reservatório.
