## Relatório de Fiscalização

RELATÓRIO DE FISCALIZAÇÃO TÉCNICA DOS SISTEMAS DE ÁGUA E ESGOTO DO MUNICÍPIO DE  
ARAÇOIABA DA SERRA

PRESTADOR: **Águas de Araçoiaba da Serra**

Americana, **setembro** de 2024

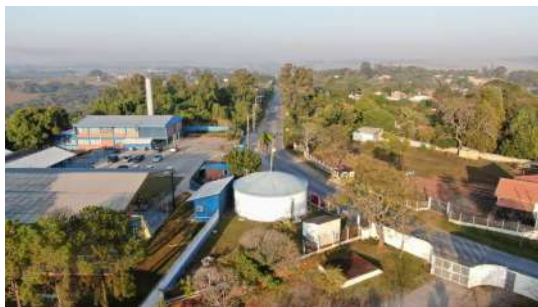
**Foto 1** - Vista aérea dos subsistemas e entorno.

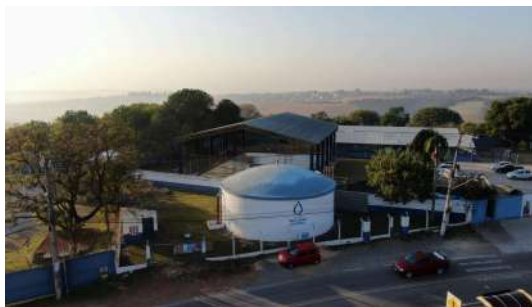
**Foto 2** - Vista aérea dos subsistemas e entorno.

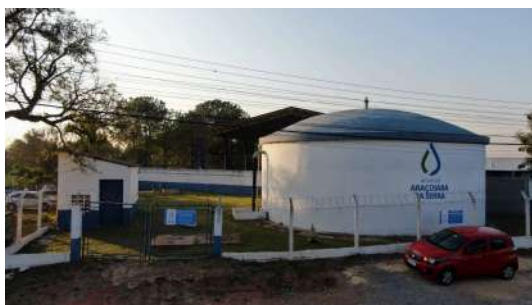
**Foto 2** - Detalhe do cercamento da área no limite com a Av. Dom Pedro II.

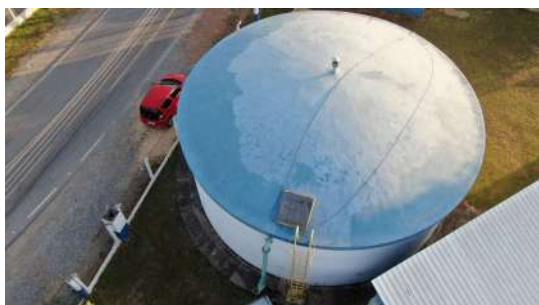
**Foto 1** - Tampa de inspeção no topo do reservatório.

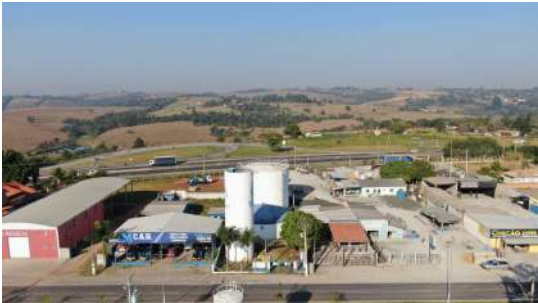
Foto 1 - Vista aérea dos subsistemas e entorno.

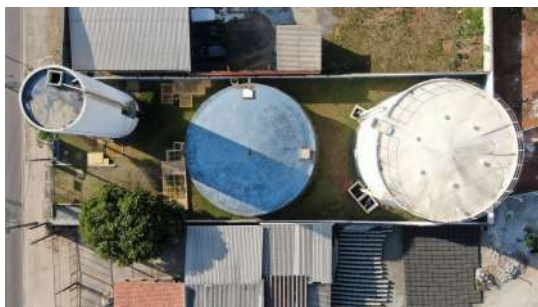
**Foto 1** - Vista aérea do sistema mostrando o cercamento da área por muros.

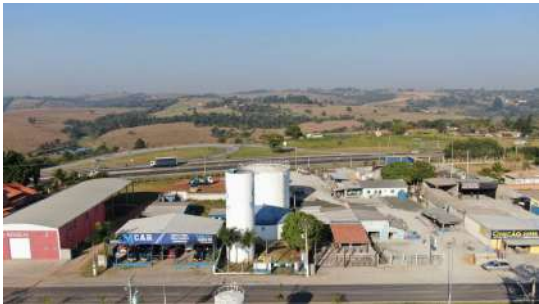
Foto 1 - Vista aérea dos subsistemas e entorno.

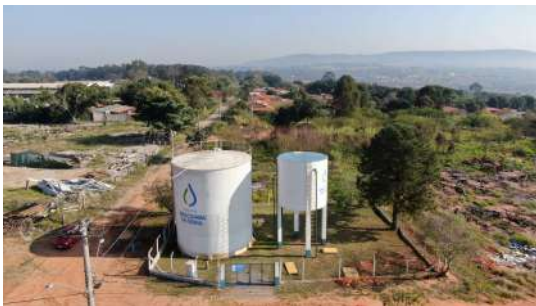
**Foto 1** - Vista aérea dos reservatórios e entorno.

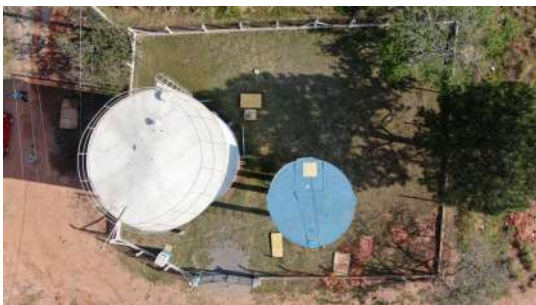
**Foto 1** - Vista aérea do sistema mostrando o cercamento da área por alambrados.

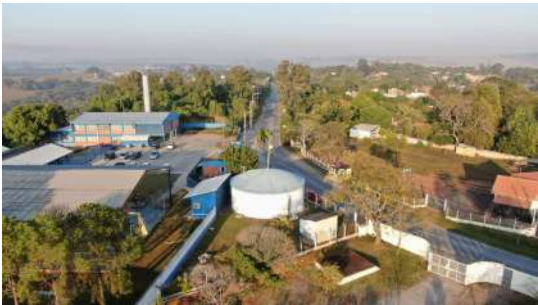
Foto 1 - Vista aérea dos subsistemas e entorno.

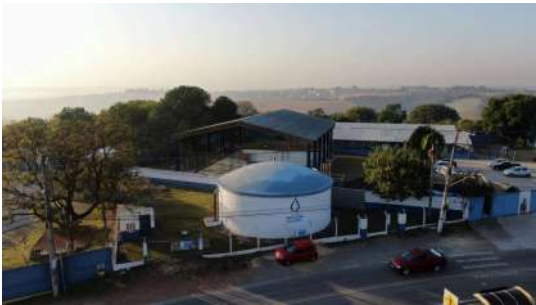
Foto 2 - Vista aérea dos subsistemas e entorno.

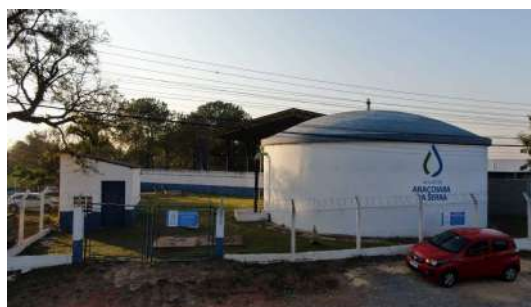
**Foto 2** - Detalhe do cercamento da área no limite com a Av. Dom Pedro II.

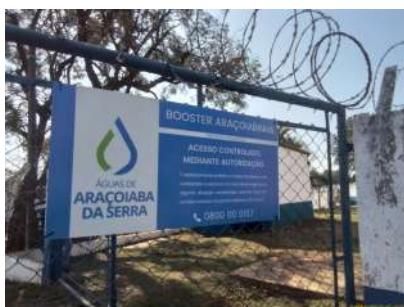
**Foto 1** - Detalhe da placa de identificação afixada em local visível a partir da Av. Dom Pedro II.

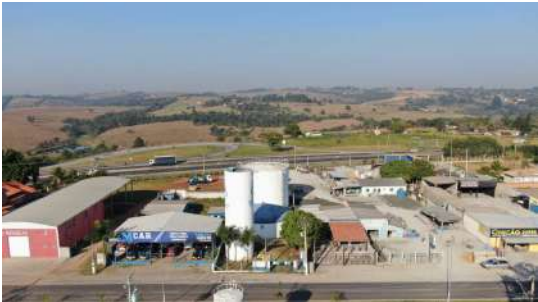
| [EEA-4.0] Observações | A estação elevatória está instalada no interior da base do reservatório elevado. |

Foto 1 - Vista aérea dos subsistemas e entorno.

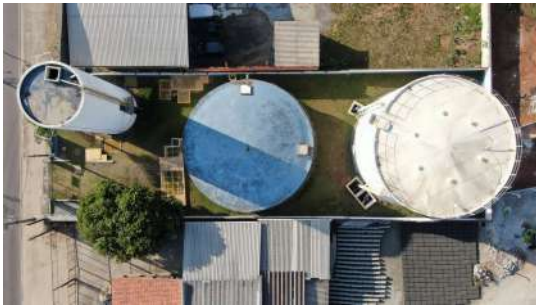
**Foto 1** - Vista aérea do sistema mostrando o cercamento da área por muros.

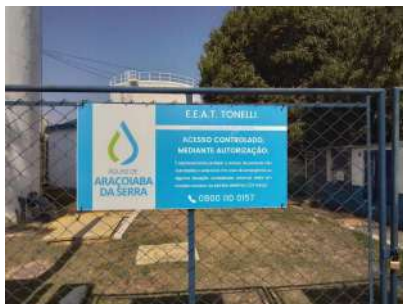
**Foto 1** - Placa de identificação afixada em local visível a partir da Av. Manoel Vieira.

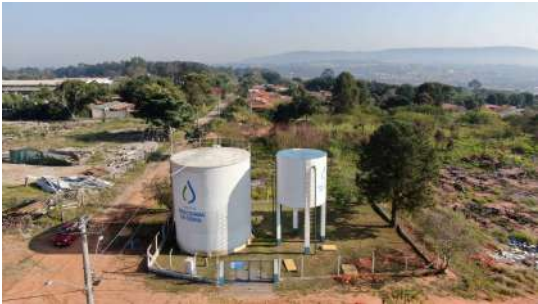
Foto 1 - Vista aérea dos reservatórios e entorno.

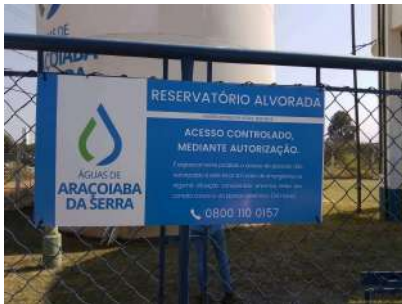
**Foto 1** - Placa de identificação afixada em local visível a partir da via de acesso.

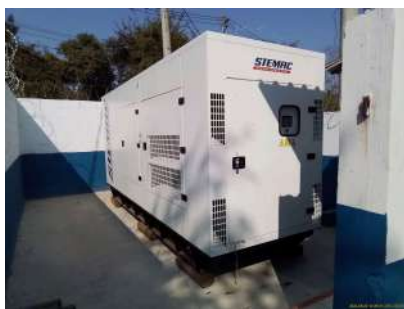
**Foto 3** - Gerador de energia do sistema.

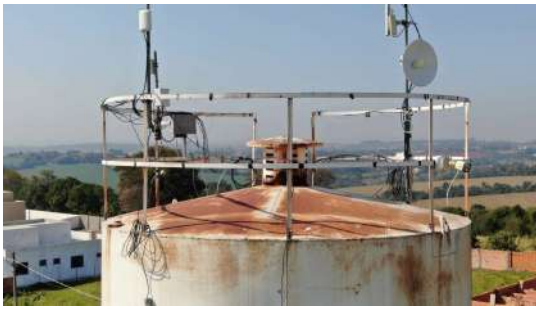
**Foto 1** - Detalhe da tubulação de ventilação no topo do reservatório.
