## Relatório de Fiscalização

### RELATÓRIO DE FISCALIZAÇÃO TÉCNICA DOS SISTEMAS DE ÁGUA E ESGOTO DO MUNICÍPIO DE Atibaia

PRESTADOR: Saneamento Ambiental Atibaia

Americana, Setembro de 2024

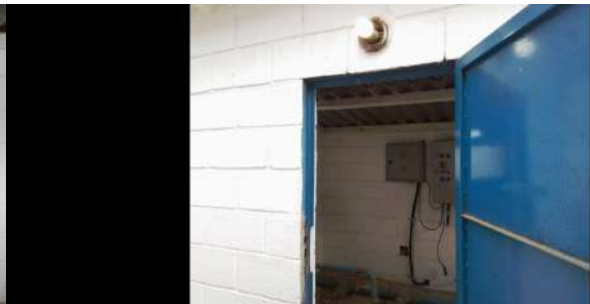
**Foto 4** - Entrada do Booster Maranguape em Atibaia

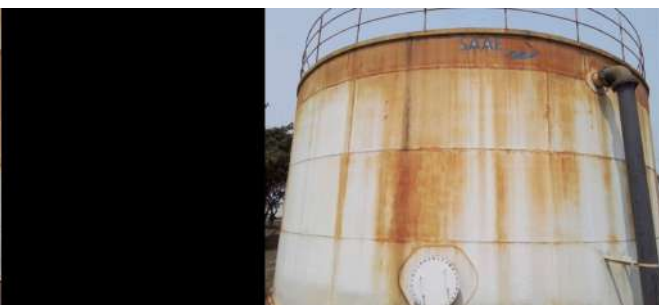
**Foto 6** - Reservatório Apoiado São Felipe em Atibaia

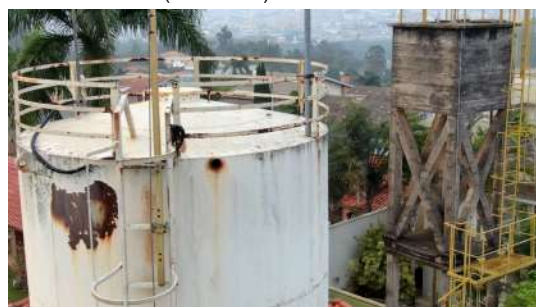
**Foto 5** - À direita, vista por drone do Reservatório elevado Maranguape (concreto) em Atibaia

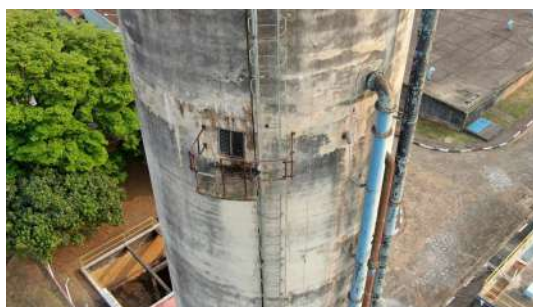
**Foto 2** - Guarda-corpos inadequados do Reservatório Elevado da ETA Cerejeiras em Atibaia
