**Relatório de Fiscalização** 192/2024

**RELATÓRIO DE FISCALIZAÇÃO TÉCNICA DOS SISTEMAS DE ÁGUA E ESGOTO  
DO MUNICÍPIO DE PARAIBUNA**

PRESTADOR: COMPANHIA DE ÁGUA E ESGOTO DE PARAIBUNA - CAEPA

Verificação de Não Conformidades

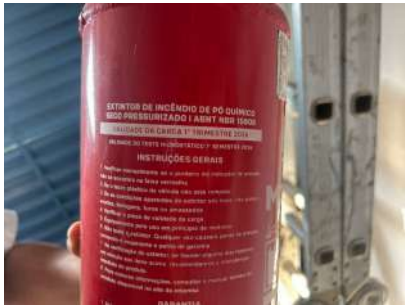
Foto 1 - Detalhe da etiqueta de controle de manutenções do extintor - dentro da validade.

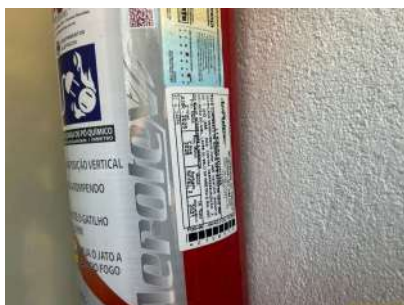
**Foto 1** - Detalhe da etiqueta de controle de manutenções do extintor - dentro da validade.

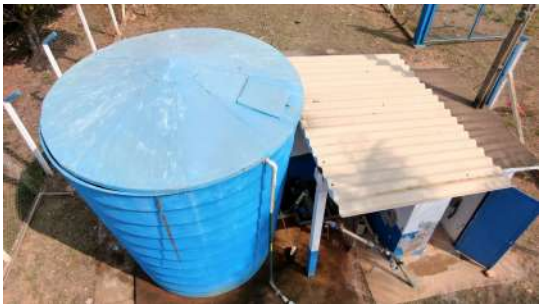
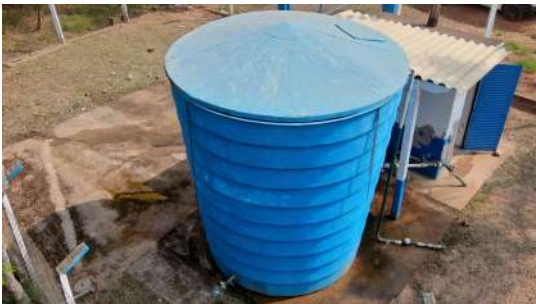
[RES-6.10] - O reservatório não possui tampas de inspeção em boas condições

Não Conforme

Foto 1 - Detalhe da tampa sem encaixe nas bordas do reservatório.

Foto 2 - Detalhe da tampa sem encaixe nas bordas do reservatório.

tampa do reservatório para evitar a entrada animais, insetos ou água da chuva.

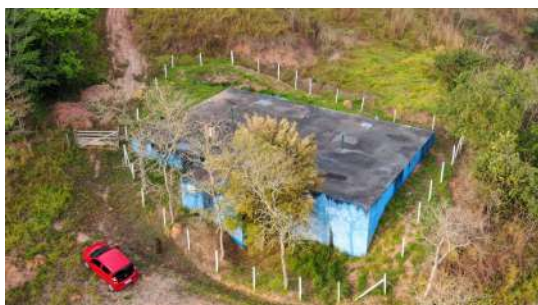
**Foto 1** - Vista aérea mostrando o cercamento da área com cerca de arame farpado.

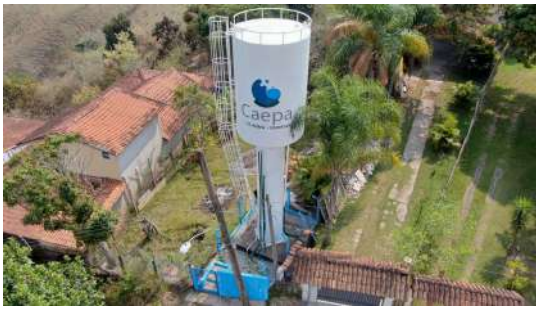
**Foto 1** - Vista aérea das instalações e entorno do reservatório.

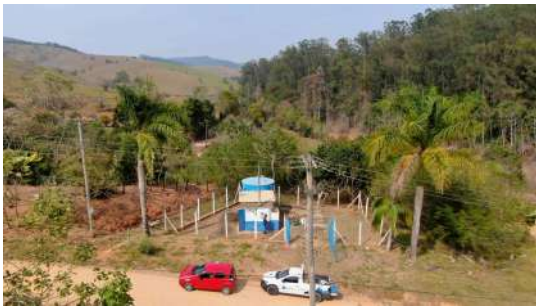
**Foto 1** - Vista aérea dos subsistemas e entorno.

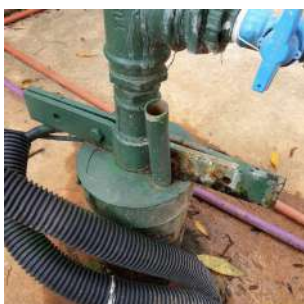
**Foto 1** - Detalhe do tudo de medição de nível.

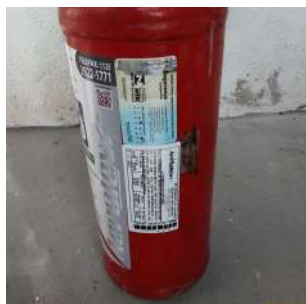
**Foto 1** - Detalhe da etiqueta de controle de manutenções do extintor - dentro da validade.

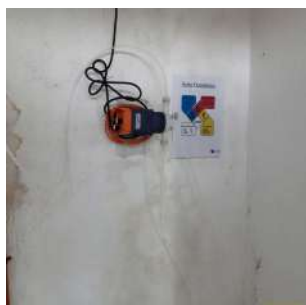
**Foto 1** - Bomba dosadora de Ácido Fluossilícico.

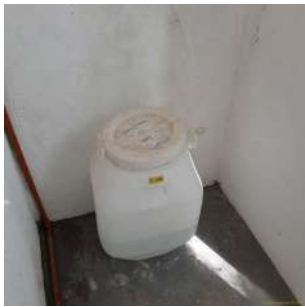
Foto 2 - Tanque de armazenamento de Ácido Fluossilícico.
