**Relatório de Fiscalização 206/2024**

**RELATÓRIO DE FISCALIZAÇÃO TÉCNICA DOS SISTEMAS DE ESGOTAMENTO SANITÁRIO  
DO MUNICÍPIO DE AMERICANA**

PRESTADOR: DEPARTAMENTO DE ÁGUA E ESGOTO (DAE) DE AMERICANA

Fiscalização Programada para Verificação de Não Conformidades

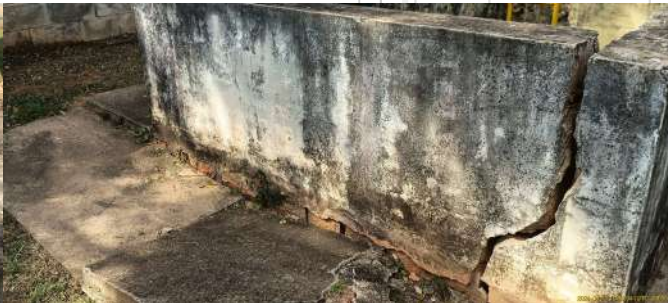
Foto 4 - Rachadura na mureta no entorno do poço de acesso ao gradeamento.

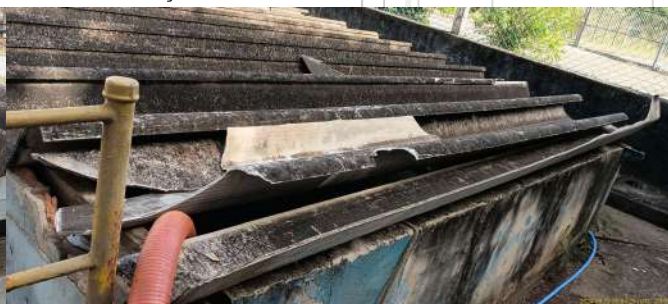
| [EEE-7.12] Observações | <p>Foram constatados 2 não conformidades nesta categoria: 1) Guarda-corpos com elevado grau de oxidação e corrosão, incluindo ausência de diversos trechos de barras pela corrosão completa do metal, colocando em risco os funcionários que adentro na elevatória para operações de rotina (Fotos 1, 2, 3 , 4 e 7).<br/>Recomenda-se que sejam substituídos todos os guarda-corpos. 2) Telhas quebradas do abrigo do conjuntos motobomba (Fotos 5 e 6).<br/>Recomenda-se a substituição e fechamento adequado do local.</p> |

Foto 5 - Telhas quebradas.

Foto 6 - Telhas quebradas.

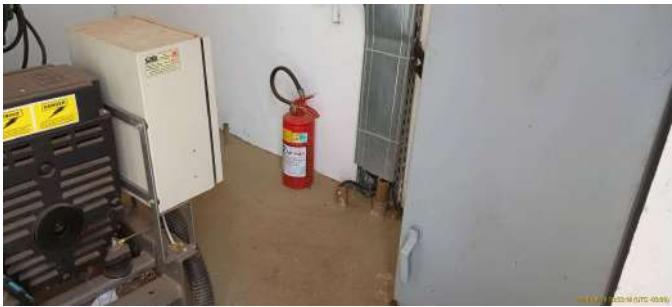
| [EEE-7.4] Observações | A EEE possui extintor de incêndio, porém recomenda-se que este seja instalado próximo ao acesso do abrigo e não após os painéis. |

Foto 1 - Extintor de incêndio do local.

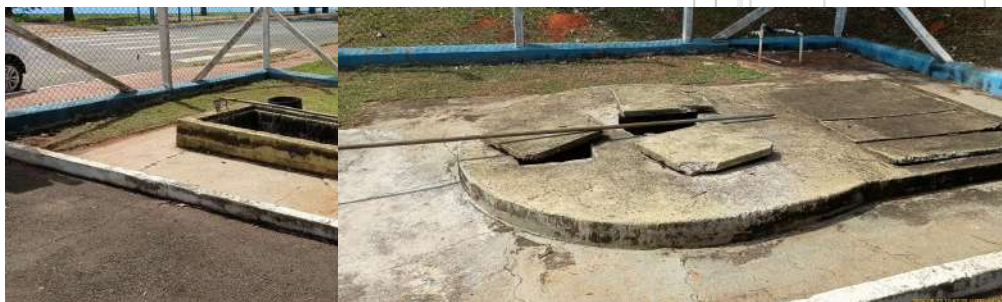
Foto 1 - Ausência de grade ou guarda-corpo no poço de

Foto 2 - Fechamento inadequado dos vãos acima

Recomenda-se que o material utilizado seja resistente à corrosão do meio e às intempéries;  
2)

Recomenda-se que sejam adequadamente fechados e abertos apenas para realização de manutenções e operações de rotina.

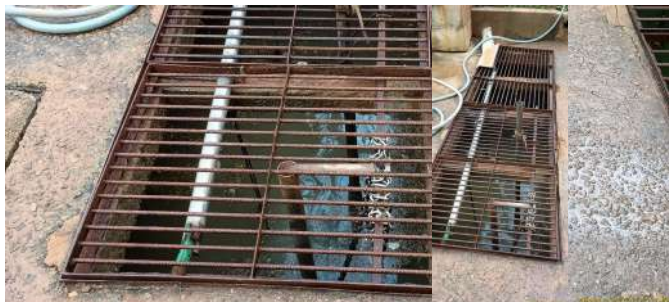
Apenas um conjunto instalado no local e sem reservas em estoque.

Foto 1 - Poço de sucção, com apenas uma bomba instalada (apenas uma corrente de sustentação presente).

Foto 2 - Poço de sucção, com apenas uma bomba instalada (apenas uma corrente de sustentação presente).

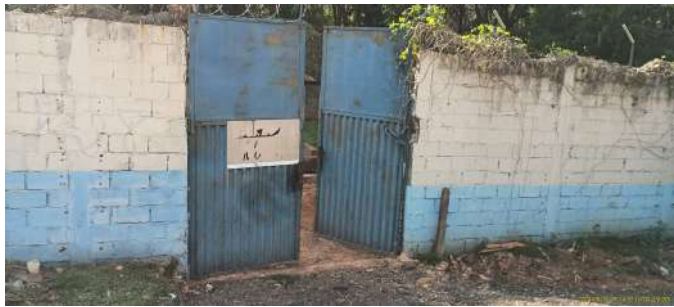
A placa que existe na EEE não permite identificar o local.

Foto 1 - Placa existente na  
EEE.

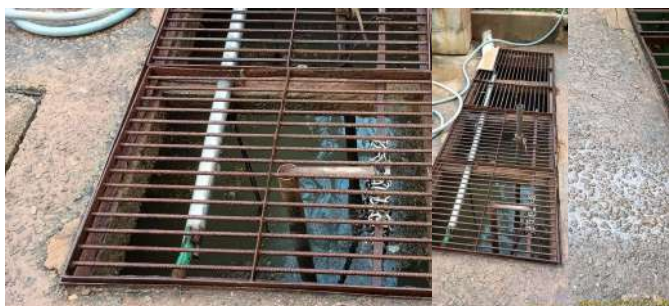
Apenas um  
conjunto  
instalado no  
local e sem  
reservas em  
estoque.

Foto 1 - Poço de sucção,  
com apenas uma bomba  
instalada (apenas uma  
corrente de sustentação  
presente).

Foto 2 - Poço de sucção,  
com apenas uma bomba  
instalada (apenas uma  
corrente de sustentação  
presente).

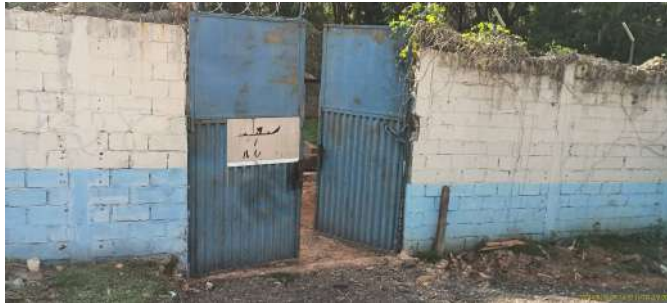
A placa que existe na EEE não permite identificar o local.

Foto 1 - Placa existente na EEE.

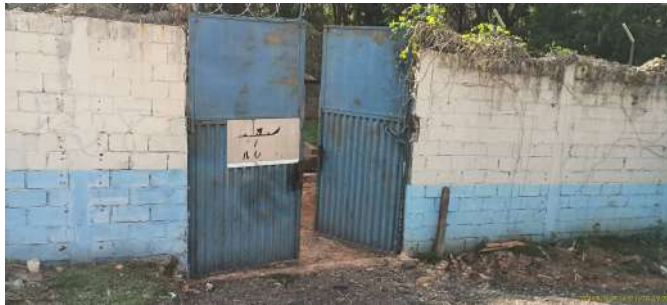
A placa que existe na EEE não permite identificar o local.

Foto 1 - Placa existente na EEE.

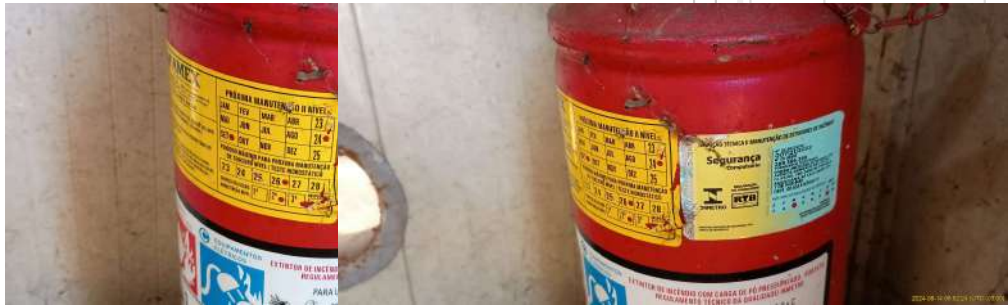
Foto 1 - Validade do extintor dentro do prazo regular. Foto 2 - Validade do extintor dentro do prazo regular.

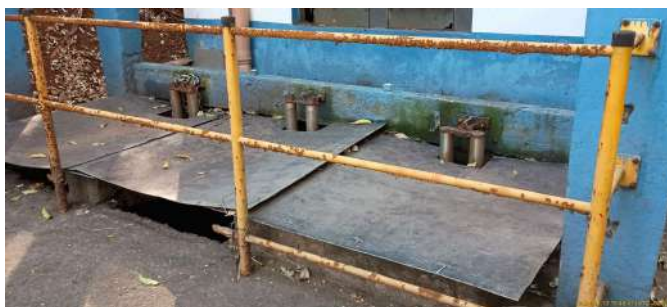
Segundo informações do DAE, há apenas uma bomba instalada e em operação. A segunda está em manutenção e a terceira foi descartada.

Foto 1 - Apenas um conjunto instalado (apenas uma corrente de sustentação).

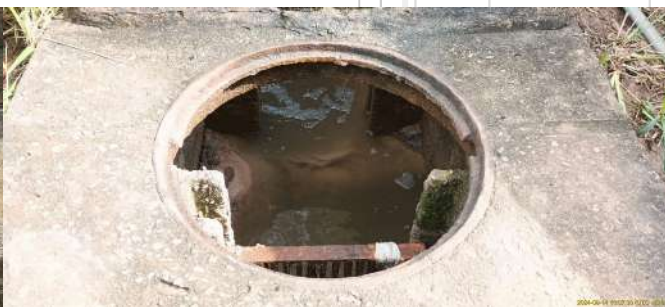
materiais com resistência às intempéries e aos processos corrosivos e ataque químico do entorno; 2) Foi constatado excesso de sedimentos próximo ao gradeamento (Fotos 2 e 3), o que pode impactar o adequado funcionamento da EEE. Recomendamos a remoção periódica do sedimento depositado.

Foto 2 - Detalhe da deposição de sedimentos próximo ao gradeamento.

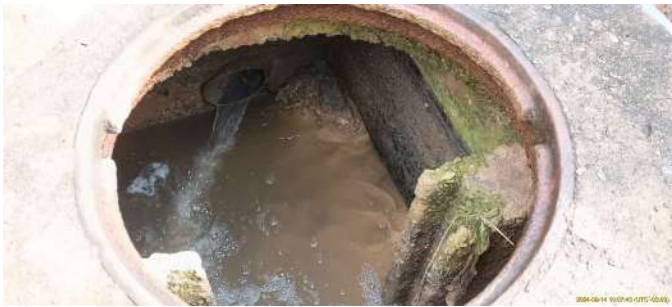
Foto 3 - Detalhe da deposição de sedimentos próximo ao gradeamento.

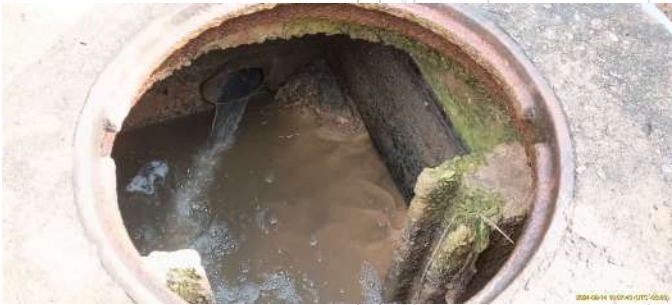
Foram constatadas 2 não conformidades nesta categoria: 1) Ausência de tampa ou outra estrutura que feche adequadamente as duas aberturas horizontais do poço de gradeamento (Foto 1), de modo que apenas nos momentos de limpeza do material retido seja feita sua abertura. Recomendamos que sejam considerados materiais com resistência às intempéries e aos processos corrosivos e ataque químico do entorno; 2) Foi constatado excesso de sedimentos próximo ao gradeamento (Fotos 2 e 3), o que pode

Foto 3 - Detalhe da deposição de sedimentos próximo ao gradeamento.

impactar o adequado funcionamento o da EEE. Recomendamos a remoção periódica do sedimento depositado.

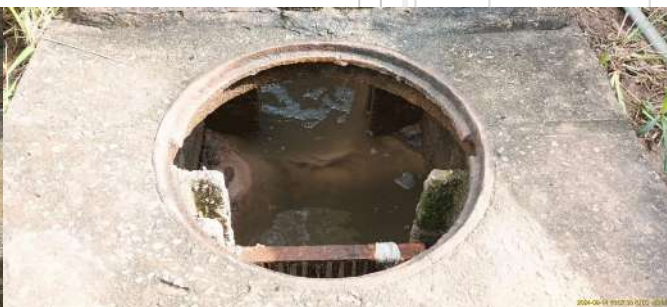
materiais com resistência às intempéries e aos processos corrosivos e ataque químico do entorno; 2) Foi constatado excesso de sedimentos próximo ao gradeamento (Fotos 2 e 3), o que pode impactar o adequado funcionamento o da EEE. Recomendamos a remoção periódica do sedimento depositado.

Foto 2 - Detalhe da deposição de sedimentos próximo ao gradeamento.

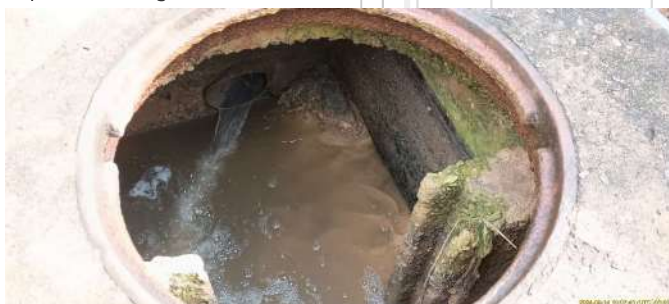
Foto 3 - Detalhe da

deposição de sedimentos  
próximo ao gradeamento.

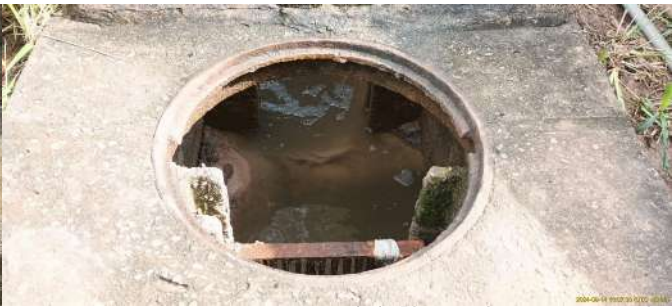
adequadamente as duas aberturas horizontais do poço de gradeamento (Foto 1), de modo que apenas nos momentos de limpeza do material retido seja feita sua abertura. Recomendamos que sejam considerados materiais com resistência às intempéries e aos processos corrosivos e ataque químico do entorno; 2) Foi constatado excesso de sedimentos próximo ao gradeamento (Fotos 2 e 3), o que pode impactar o adequado funcionamento da EEE. Recomendamos a remoção periódica do sedimento depositado.

Foto 2 - Detalhe da deposição de sedimentos próximo ao gradeamento.

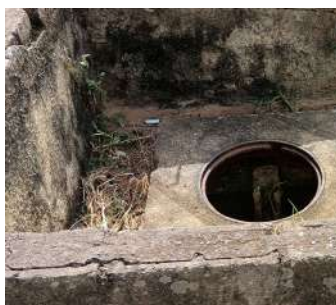
Foto 1 - Ausência de tampas ou grades para fechar as aberturas do local de gradeamento quando não estiver ocorrendo a limpeza do material retido.

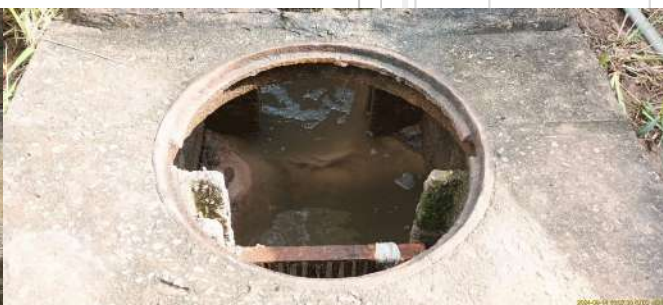
Foi  
constatado  
excesso de  
sedimentos  
próximo ao  
gradeamento  
(Fotos 2 e 3),  
o que pode  
impactar o  
adequado  
funcionament  
o da EEE.  
Recomenda  
mos a  
remoção  
periódica do  
sedimento  
depositado.

Foto 2 - Detalhe da deposição de sedimentos próximo ao gradeamento.

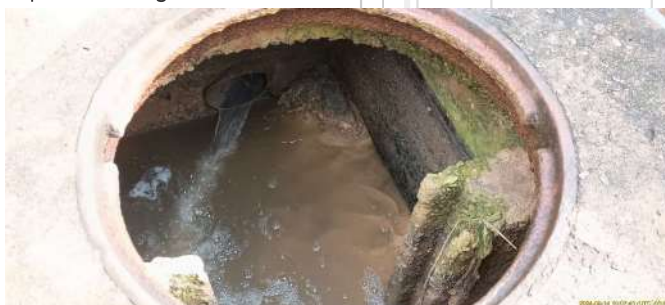
Foto 3 - Detalhe da deposição de sedimentos próximo ao gradeamento.

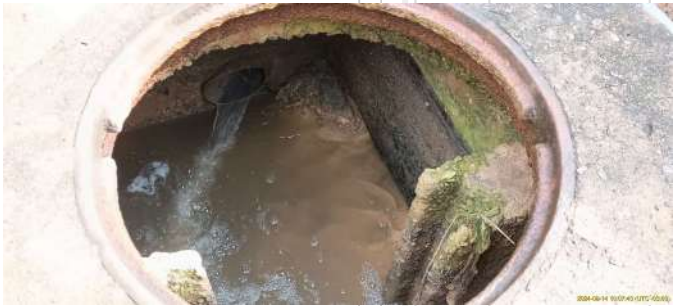
Foi  
constatado  
excesso de  
sedimentos  
próximo ao  
gradeamento  
(Fotos 2 e 3),  
o que pode  
impactar o  
adequado  
funcionament  
o da EEE.  
Recomenda  
mos a  
remoção  
periódica do  
sedimento  
depositado.

Foto 3 - Detalhe da deposição de sedimentos próximo ao gradeamento.

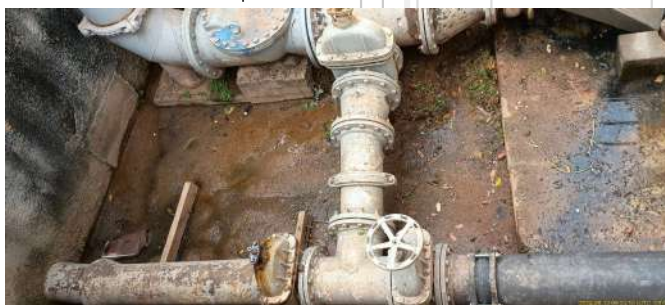
Foram constatados vazamentos nas tubulações do barrilete da EEE.

Foto 4 - Detalhe do piso molhado.

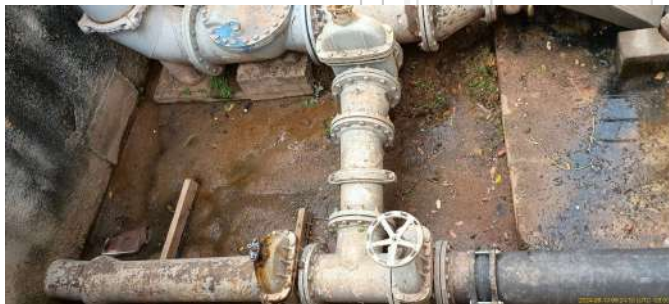
Foram constatados vazamentos nas tubulações do barrilete da EEE.

Foto 4 - Detalhe do piso molhado.

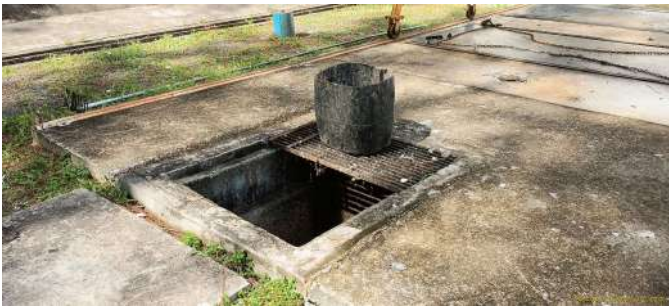
No momento da fiscalização não havia tampa ou grade sob o vão de abertura do poço de chegada do esgoto e gradeamento. A remoção da grade deve ser feita apenas nos momentos de limpeza e manutenção, sendo posteriormente recolocada para evitar acidentes ou queda de objetos no interior do poço.

Foto 1 -Ausência de tampa ou grade no poço de gradeamento.

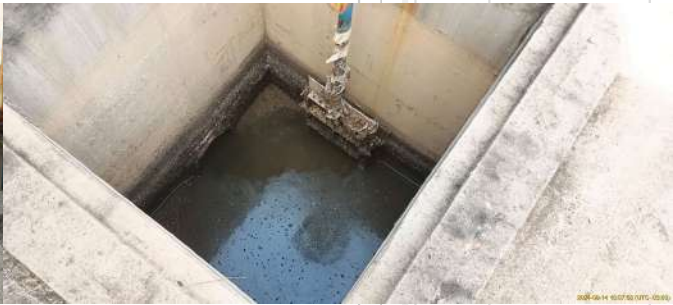
Foto 2 - Detalhe da profundidade do poço de chegada do esgoto, antes do gradeamento.

se encontram as grades do gradeamento ter menor profundidade que o poço de chegada do esgoto, recomenda-se que seja avaliada a possibilidade de instalação de grade (horizontal) acima do canal, de modo a evitar quedas e acidentes.

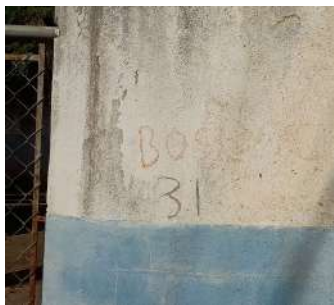
Foto 1 - Nome da EEE escrito de maneira inadequada na muro externo.

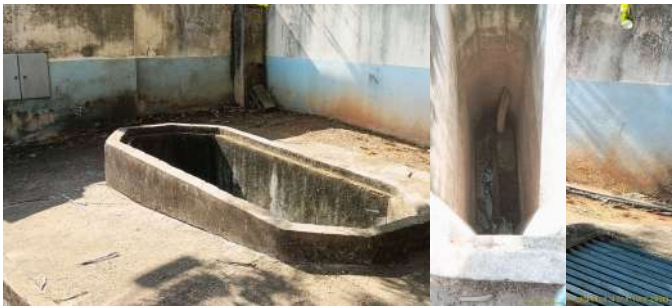
Ausência de proteção (guarda-corpo, grade ou tampa horizontal) no poço de chegada do esgoto de modo que evite quedas em seu interior.

Foto 1 - Vista externa do poço de chegada do esgoto.

Foto 2 - Vista do fundo do poço/canal de chegada do esgoto (detalhe para a sua profundidade).

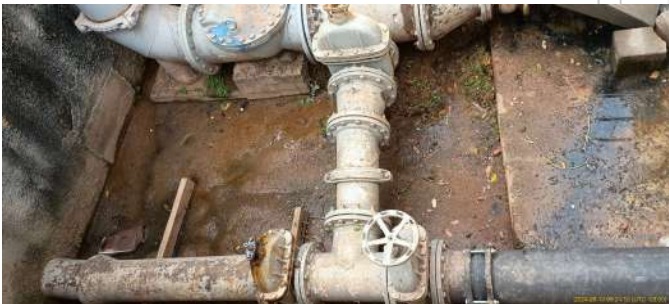
Foram constatados vazamentos nas tubulações do barrilete da EEE.

Foto 4 - Detalhe do piso molhado.

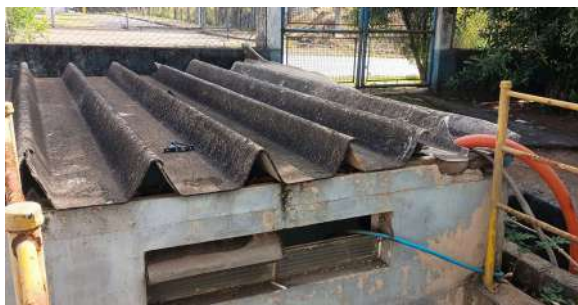
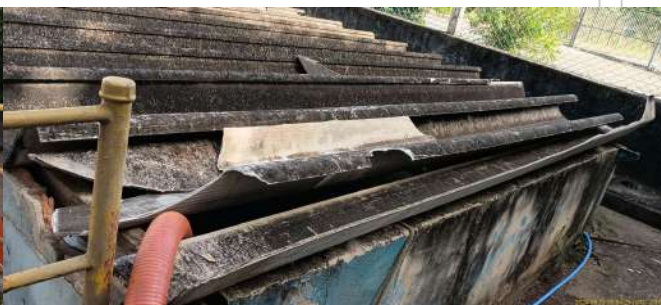
| <b>[EEE-7.12] Observações</b> | <p>Foram constatados 2 não conformidades nesta categoria: 1) Guarda-corpos com elevado grau de oxidação e corrosão, incluindo ausência de diversos trechos de barras pela corrosão completa do metal, colocando em risco os funcionários que adentro na elevatória para operações de rotina (Fotos 1, 2, 3 , 4 e 7). Recomenda-se que sejam substituídos todos os guarda-corpos. 2) Telhas quebradas do abrigo do conjuntos motobomba (Fotos 5 e 6). Recomenda-se a substituição e fechamento adequado do local.</p> |

**Foto 1** - Situação dos guarda-corpo dos tanques de sucção.

**Foto 2** - Situação dos guarda-corpo dos tanques de sucção.

**Foto 3** - Situação dos guarda-corpo dos tanques de sucção.

**Foto 4** - Situação dos guarda-corpo dos tanques de sucção.

**Foto 5** - Telhas quebradas.

**Foto 6** - Telhas quebradas.

**Foto 7** - Situação dos guarda-corpo dos tanques de sucção.

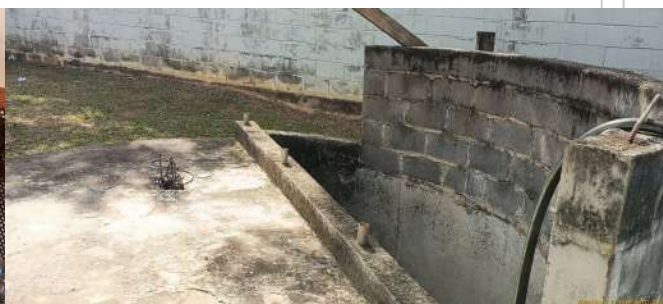
2) Ausência de guarda-corpo ou grade horizontal no vão acima do poço de sucção, de modo a evitar quedas e acidentes (Fotos 2 e 3). Recomenda-se que o material utilizado seja resistente à intempéries e corrosão do meio; 3) Rachadura na mureta do entorno do acesso ao gradeamento. Recomenda-se o estudo técnico para seleção da melhor opção técnica de adequação do problema.

**Foto 2** - Ausência de guarda-corpo ou grade horizontal no espaço do poço de sucção.

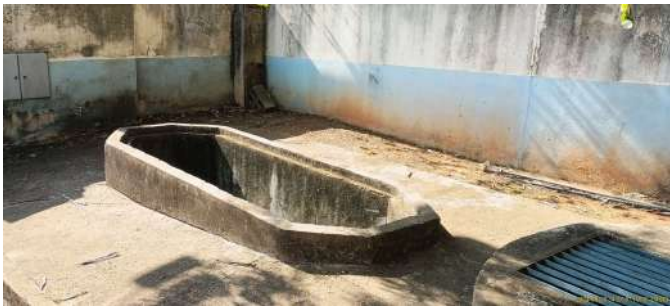
| [EEE-7.12] Observações | Ausência de proteção (guarda-corpo, grade ou tampa horizontal) no poço de chegada do esgoto de modo que evite quedas em seu interior. |

Foto 1 - Vista externa do poço de chegada do esgoto.

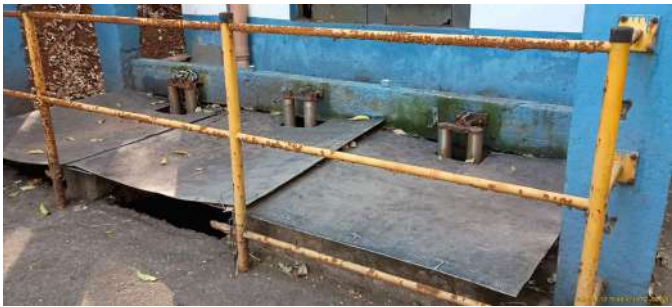
| [EEE-7.3] Observações | Segundo informações do DAE, há apenas uma bomba instalada e em operação. A segunda está em manutenção e a terceira foi descartada. |

Foto 1 - Apenas um conjunto instalado (apenas uma corrente de sustentação).

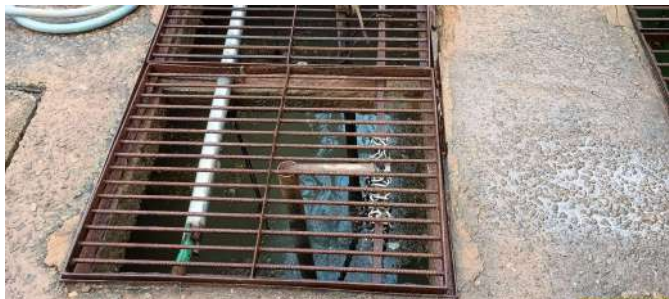
Apenas um conjunto instalado no local e sem reservas em estoque.

**Foto 1** - Poço de sucção, com apenas uma bomba instalada (apenas uma corrente de sustentação presente).

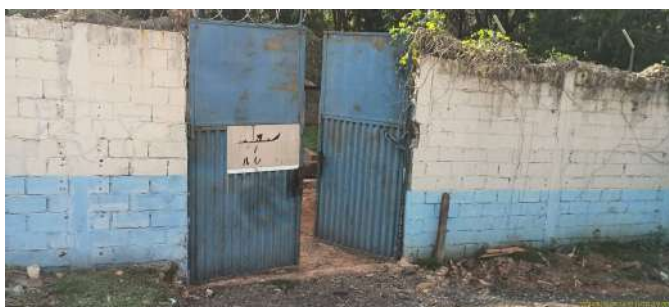
A placa que existe na EEE não permite identificar o local.

**Foto 1** - Placa existente na EEE.

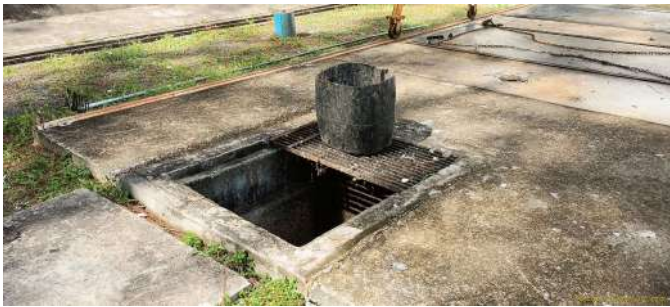
| [EEE-7.12] Observações | No momento da fiscalização não havia tampa ou grade sob o vão de abertura do poço de chegada do esgoto e gradeamento. A remoção da grade deve ser feita apenas nos momentos de limpeza e manutenção, sendo posteriormente recolocada para evitar acidentes ou queda de objetos no interior do poço. |

Foto 1 - Ausência de tampa ou grade no poço de gradeamento.

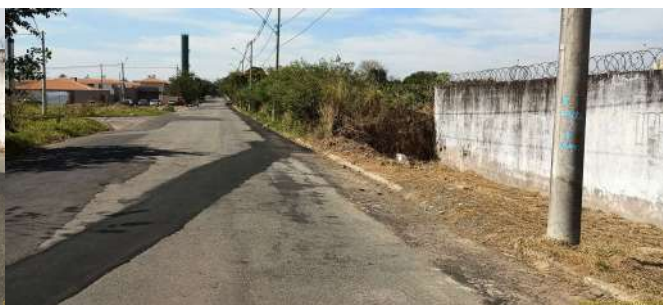
**Foto 9** - Detalhe do trecho onde o PV na frente da EEE foi interligado com a nova tubulação coletora, possibilitando a desativação da EEE.

**Foto 10** - Detalhe do trecho onde o PV na frente da EEE foi interligado com a nova tubulação coletora, possibilitando a desativação da EEE.

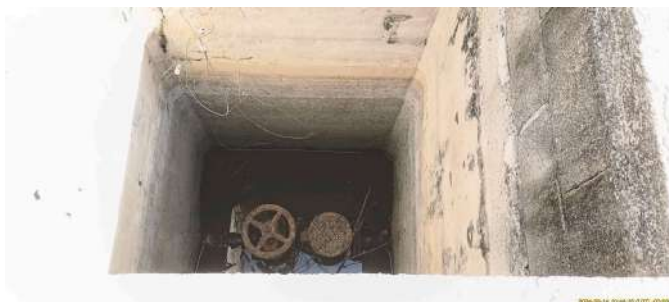
**[EEE-7.12] - Ausência de manutenção, limpeza, conservação e segurança**

**Foto 3** - Vista interna da caixa de registros da tubulação.
