**Relatório de Fiscalização 215/2024**

**RELATÓRIO DE FISCALIZAÇÃO TÉCNICA DOS SISTEMAS DE ÁGUA E ESGOTO DO MUNICÍPIO DE VALINHOS**

PRESTADOR: DAEV S.A.

Americana, outubro de 2024

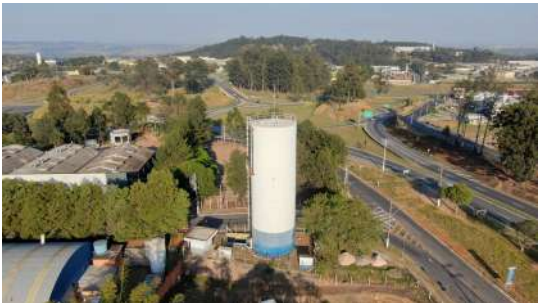
Foto 1 - Reservatório Country Club - Visão Geral

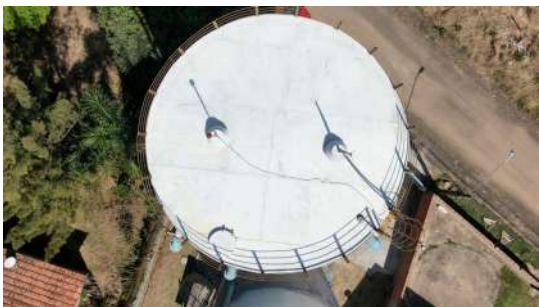
**Foto 1** - Cobertura - Reservatório São Bento do Recreio - Para-raios instalado, tampa regular e ventilação

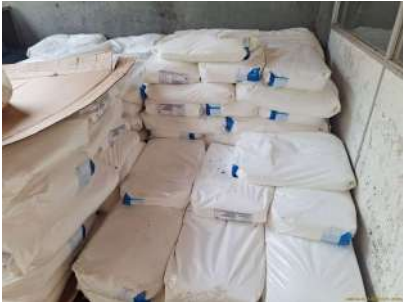
Foto 1 - Acondicionamento de polímero catiônico

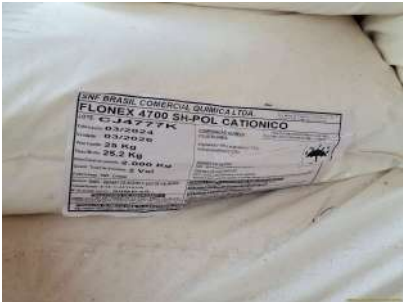
Foto 1 - Amostra - polímero catiônico - validade regular

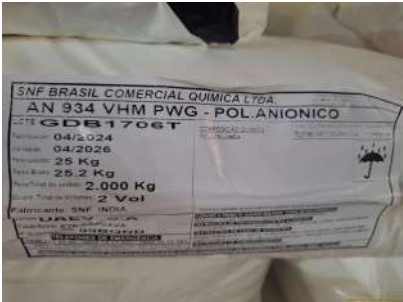
Foto 2 - Amostra - polímero aniônico - validade regular

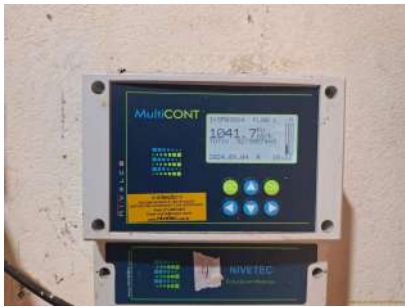
Não há medidor na entrada

Foto 1 - Macro medidor na saída do tratamento
