## Relatório de Fiscalização

### RELATÓRIO DE FISCALIZAÇÃO TÉCNICA DOS SISTEMAS DE ÁGUA E ESGOTO DO MUNICÍPIO DE SERTÃOZINHO

PRESTADOR: Serviço Autônomo de Água, Esgoto e Meio Ambiente de Sertãozinho (Saemas)

Americana, outubro de 2024

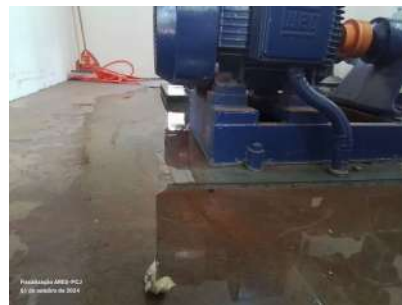
**Foto 2** - Detalhe do ralo entupido.

Desentupir o ralo de drenagem da água de lubrificação das gaxetas.

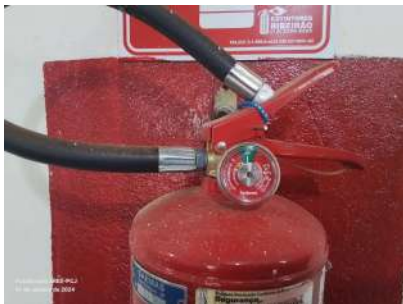
**Foto 3** - Extintor despressurizado.

Realizar manutenção de 2º nível e pressurização do extintor.

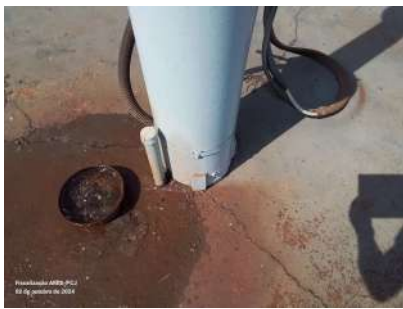
**Foto 1** - Tubo para medição de nível, a qual é realizada por sonda.

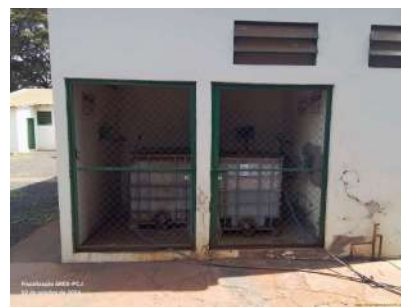
**Foto 2** - Casa de química.

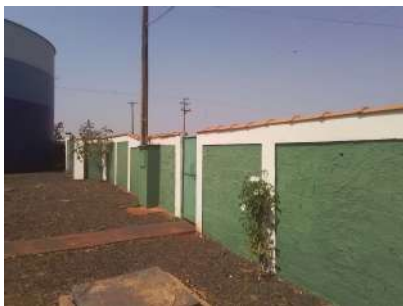
**Foto 1** - Local é cercado por muro de alvenaria em todo seu entorno.

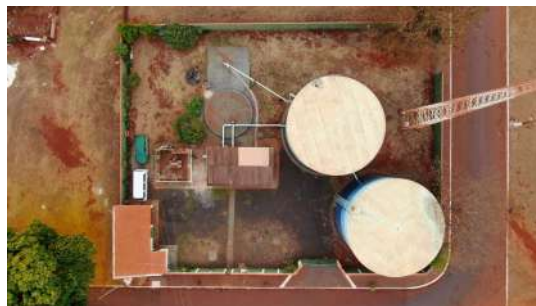
**Foto 2** - Vista aérea do cercamento.

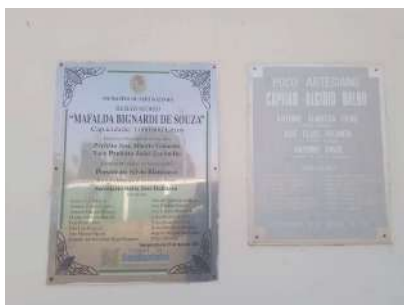
**Foto 1** - Placa de identificação afixada na edificação que abriga a EEA.

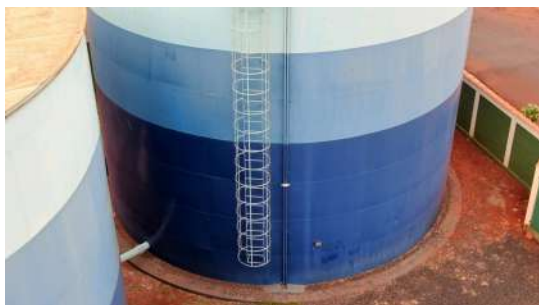
**Foto 1** - Medidor de nível físico.

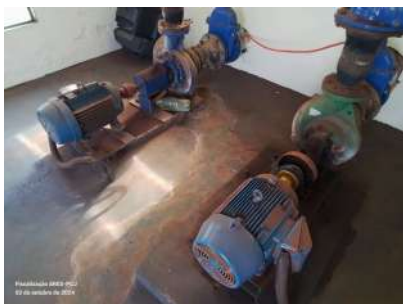
**Foto 1** - Conjunto motobomba, uma em funcionamento e outra como reserva.

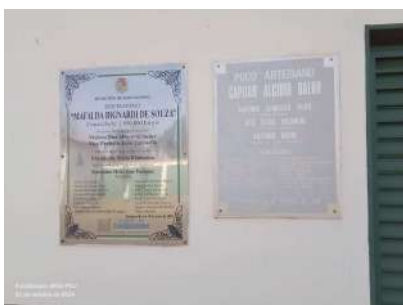
**Foto 1** - Placa de identificação do local.

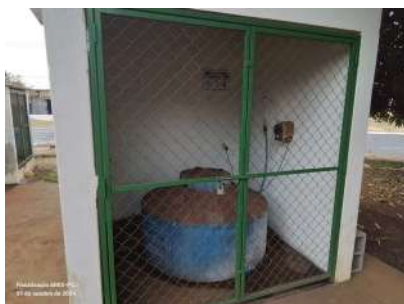
**Foto 3** - Tanque de armazenamento e dosagem de Ácido Fluossilícico.

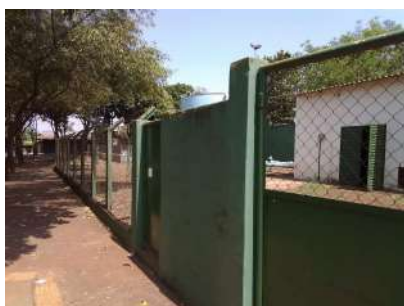
**Foto 1** - Cercamento com alambrado no local onde se situa o reservatório.

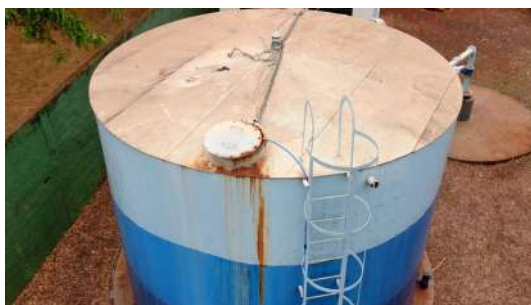
**Foto 2** - Fechar a tampa de inspeção.

Corrigir a tampa de inspeção para correto isolamento do reservatório e controle da oxidação com pintura protetora. Recomenda-se adequar as mangueiras de produtos químicos.

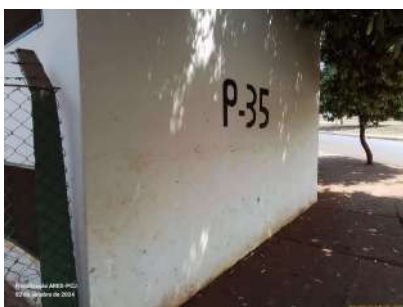
Há apenas identificação genérica do local, sem placa de identificação da EEA. Sendo assim, é necessário afixar placa informando sobre a presença da EEA no local.

**Foto 1** - Identificação genérica do local.

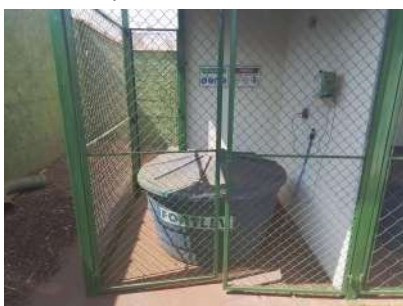
**Foto 3** - Tanque de armazenamento e dosagem de Ácido Fluossilícico.

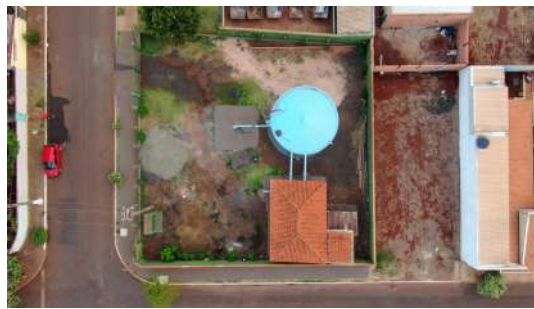
**Foto 2** - Vista aérea do cercamento.

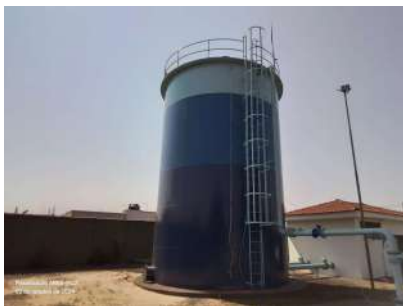
Apesar da presença de guarda-corpos, a escada apresenta pontos de corrosão. Providenciar manutenção da escada.

**Foto 1** - Guarda-corpo na escada e no topo do reservatório.

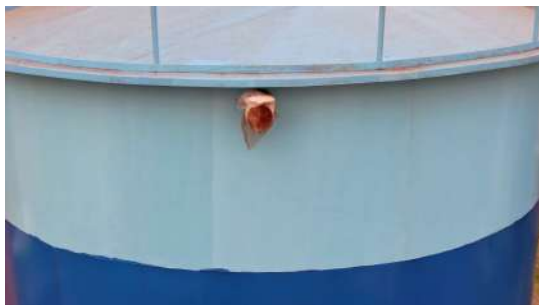
**Foto 1** - Tela no extravasor.

Recomenda-se instalar tela de proteção em todas as aberturas dos reservatórios.

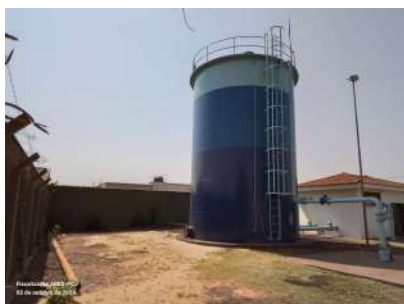
Medição de nível é realizada por telemetria e acompanhada no centro de operações situado na sede da SAEMAS.

**Foto 1** - Tubo para medição de nível.

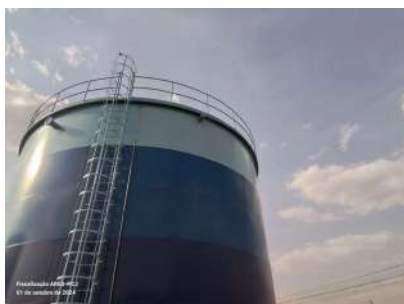
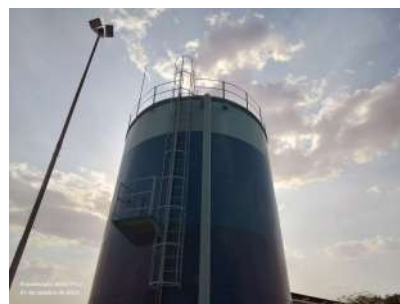
**Foto 1** - Tubo extravasor (à direita da escada) com tampa de proteção.

**Foto 2** - Tubo extravasor (à direita da escada) com tampa de proteção.

**Foto 3** - Tubo extravasor (à direita da escada) com tampa de proteção.

**Foto 4** - Tubo extravasor (à direita da escada) com tampa de proteção.

Recomenda-se instalar tela de proteção em todas as aberturas dos reservatórios.

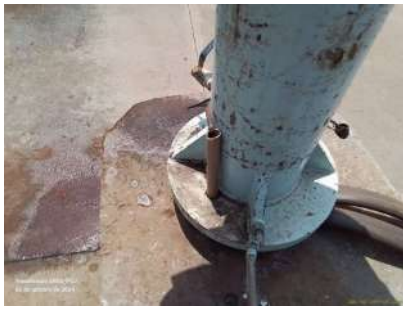
[CSB-2.9] - Ausência de tubo de medição de nível

**Foto 1** - Tubo para medição de nível, a qual é realizada por sonda.

Recomenda-se  
proteger a abertura do  
tubo com uma tampa.

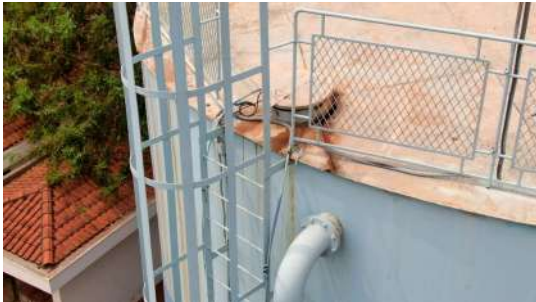
**[RES-6.10] - O reservatório não possui tampas de inspeção em boas condições**

**Foto 1** - Tampa desencaixada devido à mangueira de doseagem de produtos.

Recomenda-se fechar tampa de inspeção e adequar as mangueiras de produtos químicos.

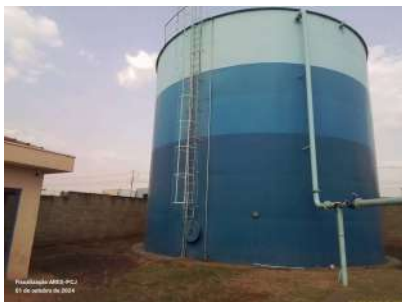
**Foto 1** - Tubo para medição de nível.

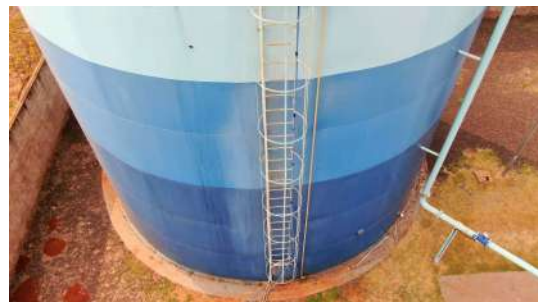
**Foto 2** - Tubo para medição de nível.

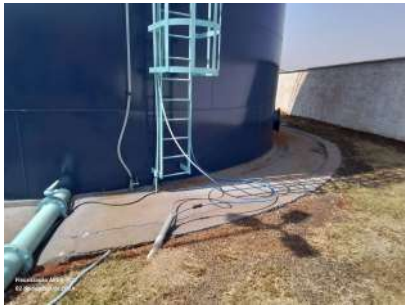
Foto 1 - Mangueiras para aplicação de Hipoclorito de Sódio e Ácido Fluossilícico.

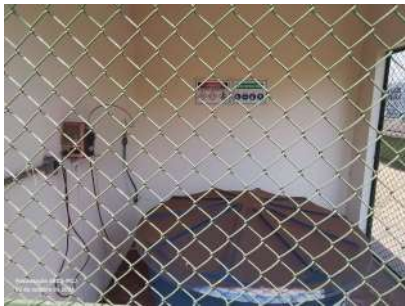
Foto 3 - Tanque de armazenamento e dosagem de Ácido Fluossilícico.

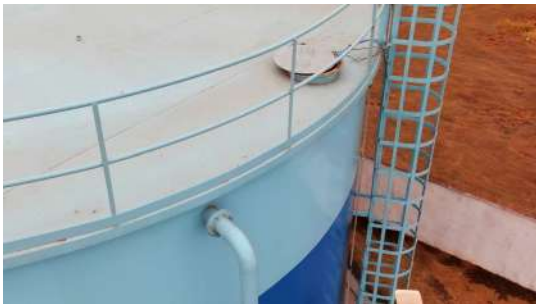
**Fotos de [RES-6.10]**

**[RES-6.10] - O reservatório não possui tampas de inspeção em boas condições**

**Foto 1** - Tampa desencaixada devido à mangueira de doseagem de produtos.

**Foto 2** - Tampa desencaixada devido à mangueira de doseagem de produtos.

Fechar tampa de inspeção. Recomenda-se adequar as mangueiras de produtos químicos.

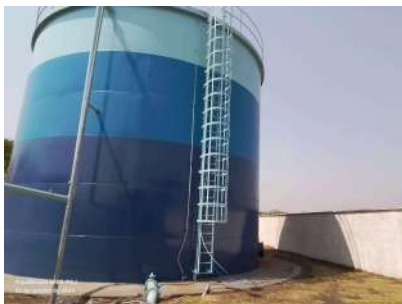
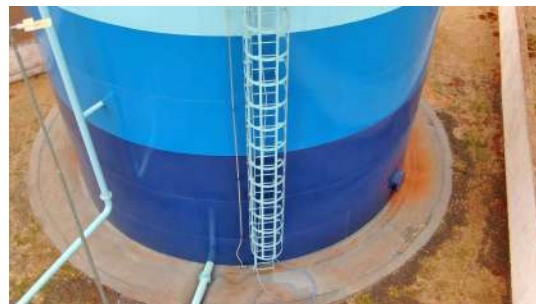
**Fotos de [RES-6.11]**

A medição de nível é realizada por telemetria e visualizada no centro de operações situado na sede da SAEMAS.

**Foto 1** - Tubo para medição de nível.

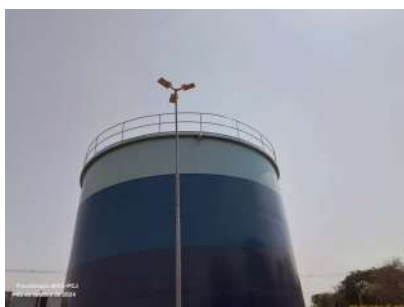
Fotos de [RES-6.12]

**Foto 1** - Tubo extravasor do reservatório.

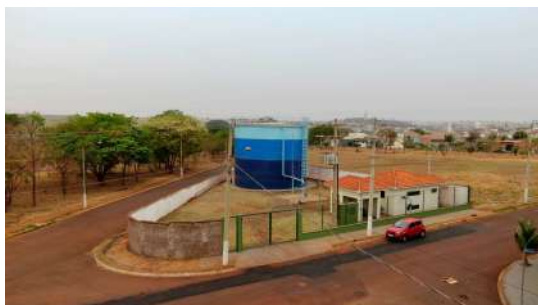
**Foto 7** - Vista aérea da EEA.

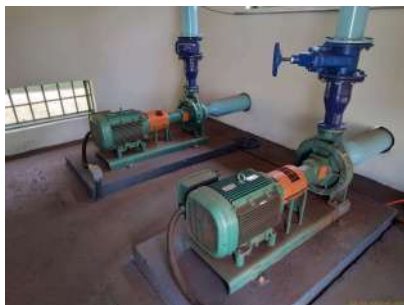
**Foto 1** - Conjunto motobomba, uma em funcionamento e uma como reserva.

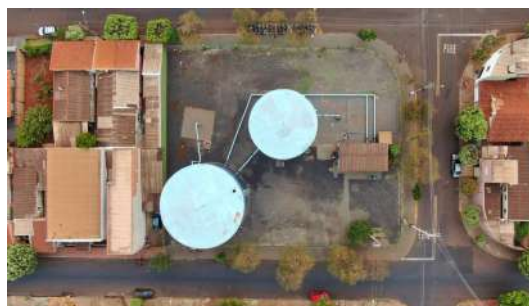
**Foto 2** - Vista aérea do cercamento.

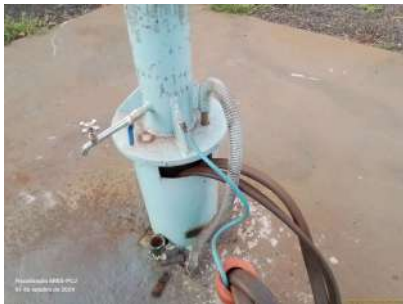
**Foto 1** - Medição de nível realizada por meio de sonda.

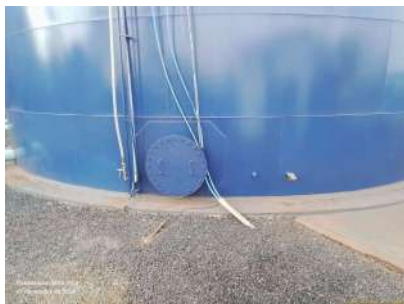
**Foto 1** - Mangueiras de aplicação de Ácido Fluossilícico e Hipoclorito de Sódio no reservatório.

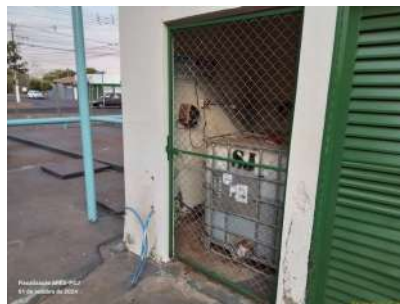
**Foto 2** - Tanque de armazenamento e dosagem de Hipoclorito de Sódio.

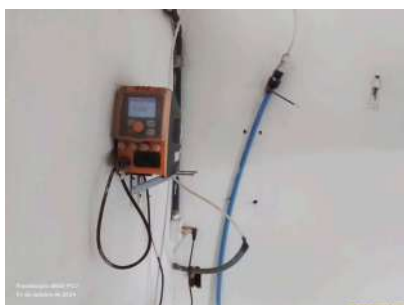
**Foto 5** - Equipamento para dosagem de Ácido Fluossilícico.

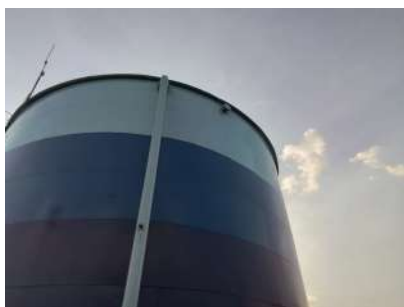
**Foto 1** - Tubo extravasor do reservatório.

Recomenda-se a instalação de extravasor nos dois reservatórios.

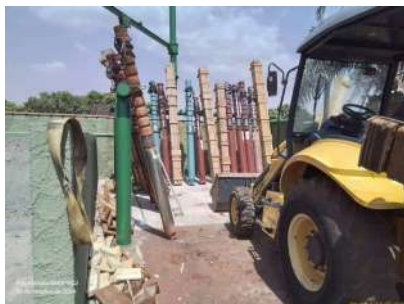
Motobomba reserva encontra-se no setor de operações da SAEMAS.

**Foto 1** - No setor operacional encontram-se armazenadas 24 bombas reservas para a captação de água subterrânea.

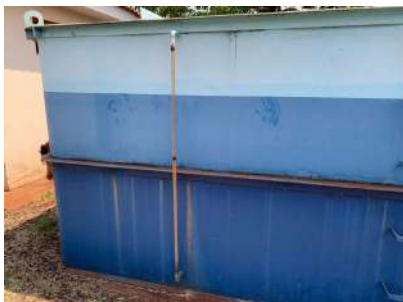
Medição de nível é realizada por telemetria e visualizada no centro de operações situado no setor operacional da SAEMAS.

**Foto 1** - Tubo para medição de nível.

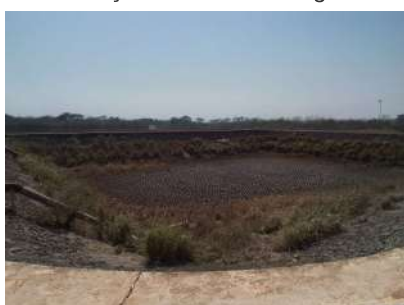
**Foto 7** - Vista geral da lagoa anaeróbia 02 desativada.

**Foto 8** - Detalhe da lagoa anaeróbia 02 desativada com a tubulação de chegada de esgoto

**Foto 9** - Detalhe da lagoa anaeróbia 02 desativada com a tubulação de saída de esgoto.

**Foto 10** - Vista geral da lagoa anaeróbia 02 desativada com a tubulação de saída de esgoto.

**Foto 11** - Vista geral da lagoa facultativa 1 desativada.

**Foto 12** - Vista geral da lagoa facultativa 1 desativada.

| <b>[ETE-8.16] - Existência de vazamentos aparentes</b> | <b>Não Conforme</b> |
| <b>[ETE-8.16] Observações</b> | <p>Duas lagoas encontram-se inoperantes devido a vazamentos em suas estruturas físicas. O histórico das medições de vazão da ETE indica uma perda significativa entre a vazão de entrada e a vazão de saída. É necessário reformar a Lagoa Anaeróbia 2 e a Lagoa Facultativa 1 para que retomem sua operação adequada, conforme o item [ETE-8.0].</p> <p>Recomenda-se, em seguida, realizar as reformas na Lagoa Anaeróbia 1 e na Lagoa Facultativa 2, a</p> |

fim de corrigir eventuais vazamentos e equilibrar as vazões de entrada e saída da ETE. Histórico de vazões anexo ao relatório.

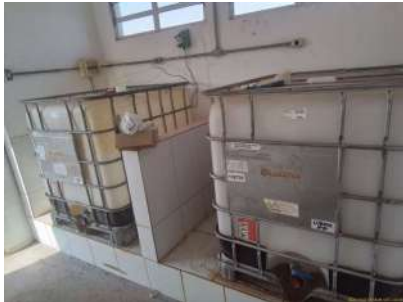
**Foto 19** - Casa de química.

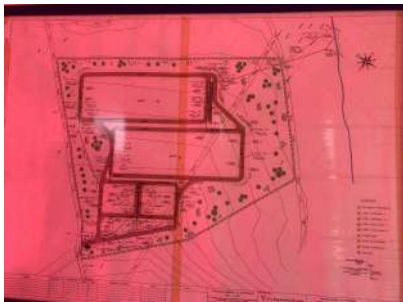
**Foto 23** - Quadro com o projeto da ETE.

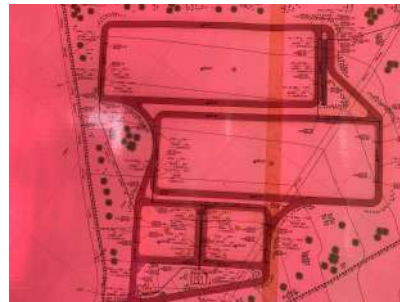
**Foto 24** - Detalhe do quadro com o projeto da ETE.

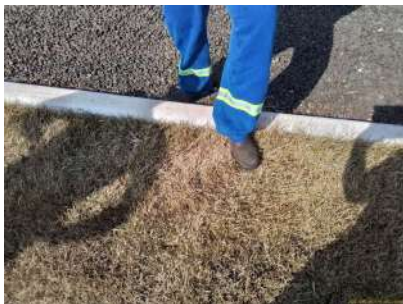
**Foto 1** - Bota e calça do operador.
