## Relatório de Fiscalização

### RELATÓRIO DE FISCALIZAÇÃO TÉCNICA DOS SISTEMAS DE ÁGUA DO MUNICÍPIO DE PIRASSUNUNGA

PRESTADOR:SERVIÇO DE ÁGUA E ESGOTO DE PIRASSUNUNGA - SAEP

Americana, outubro de 2024

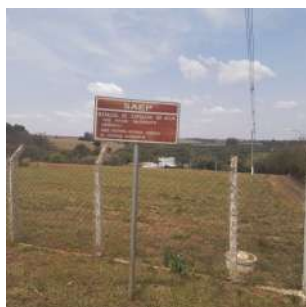
**Foto 1** - Placa de identificação da captação.

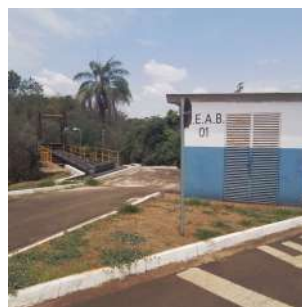
**Foto 2** - Vista da E.E.A.B. 01.

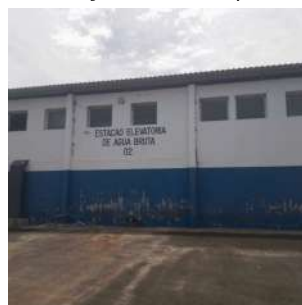
**Foto 5** - Vista da E.E.A.B. 02.

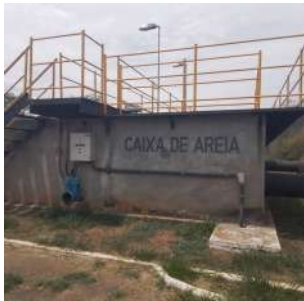
**Foto 8** - Caixa de Areia.

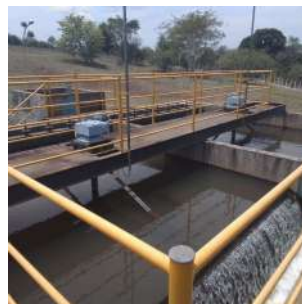
**Foto 11** - Caixa de areia.

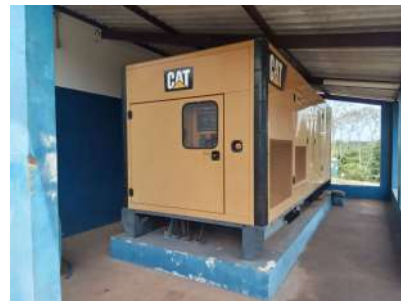
**Foto 13** - Gerador.

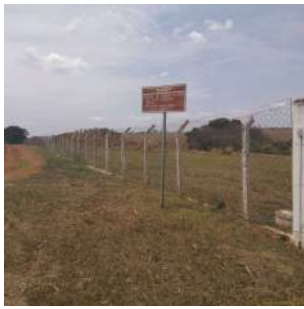
O local é cercado por  
alambrado.

**Foto 1** - Alambrado.

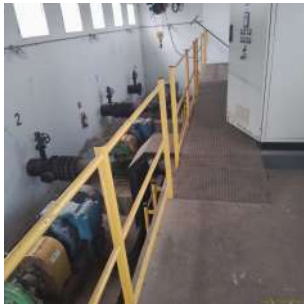
**Foto 1** - Guarda corpo da E.E.A.B. 02.

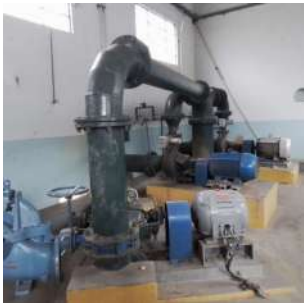
**Foto 2** - Conjuntos motobombas.

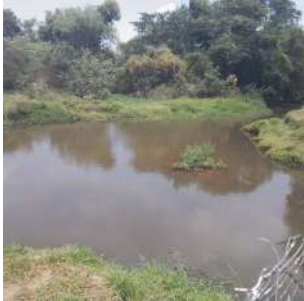
**Foto 3** - Ribeirão Descaroador

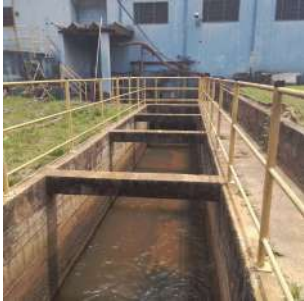
**Foto 4** - Canal de tomada d'água.

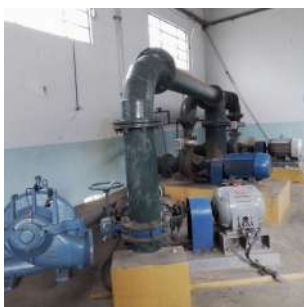
Um conjunto motobomba principal e outro reserva.  
Está prevista a instalação de um novo conjunto motobomba reserva adicional.

Foto 1 - Conjuntos motobombas

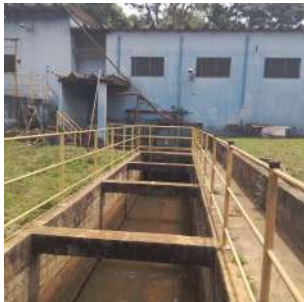
Foto 1 - Guarda-corpos.

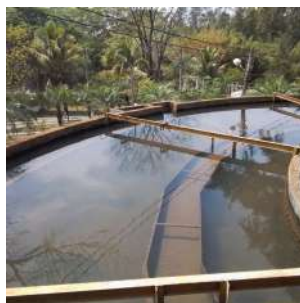
**Foto 4** - Decantador.

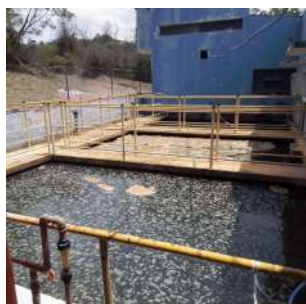
**Foto 5** - Filtros

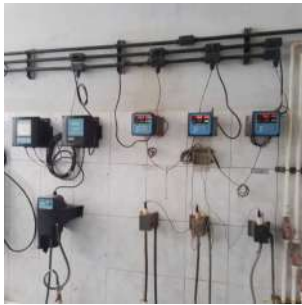
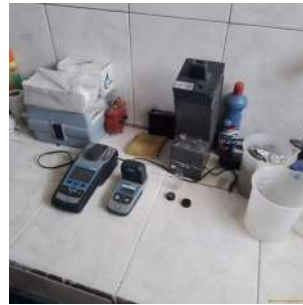
[ETA-5.9] - Condições inadequadas de higiene e limpeza do laboratório

N/A

A ETA I possui um laboratório de controle de processo com medidores on line; a

análise da água é realizada no laboratório da ETA II.

**Foto 1** - Medidores do laboratório.

**Foto 2** - Equipamentos para análise da água.

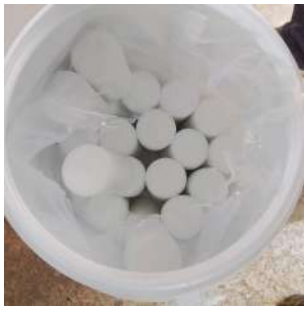
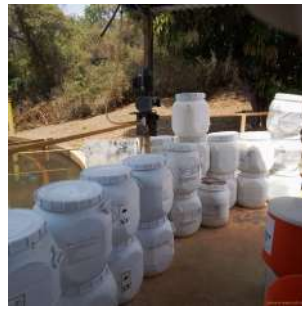
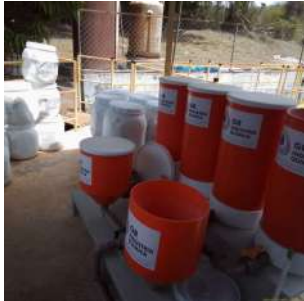
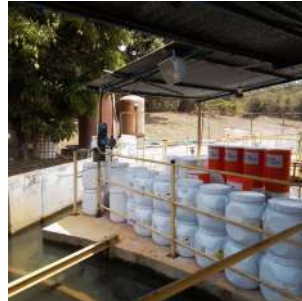
[ETA-5.11] - Estocagem inadequada de produtos químicos

Não Conforme

Embora o hipoclorito de cálcio em pastilhas esteja acondicionado em recipientes plásticos dentro de tambores fechados, todo estoque está armazenado na área de circulação ETA. O SAEP deverá providenciar um local adequado para estocagem desses produtos.

**Foto 1** - Cápsulas de hipoclorito de cálcio.

**Foto 2** - Estocagem do hipoclorito de cálcio.

**Foto 3** - Aplicação do hipoclorito de cálcio.

**Foto 4** - Estocagem do hipoclorito de cálcio.

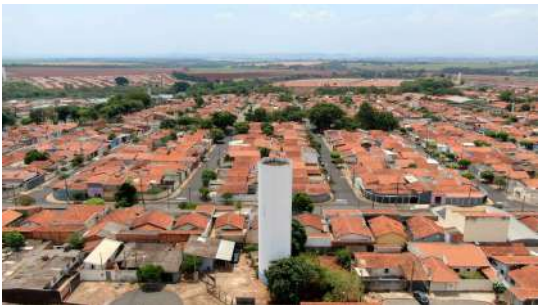
Foto 1 - Vista aérea da área

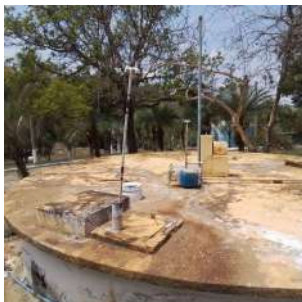
A medição de nível corre por tubo, como régua, que flutua conforme variação do nível d'água. Recomenda-se instalar a telemetria.

Foto 1 - Tubo para medição de nível.

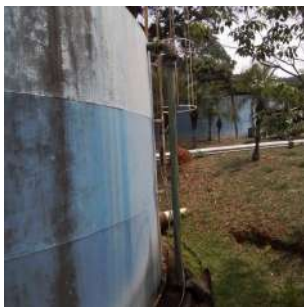
**Foto 1** - Tubo extravasor.

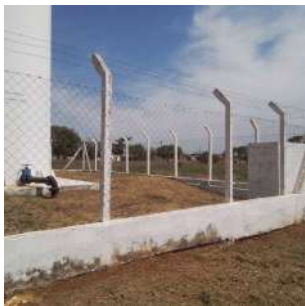
A área está cercada em todo o perímetro com alambrado.

Foto 1 - Alambrado.

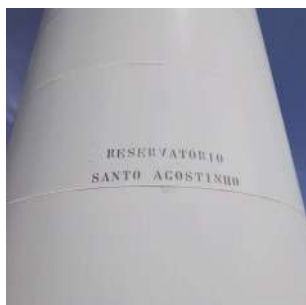
A identificação encontra-se no corpo do reservatório.

**Foto 1** - Identificação.

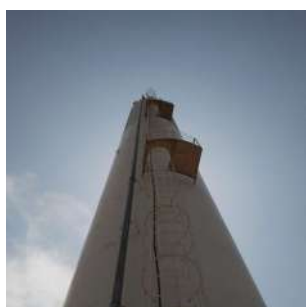
**Foto 1** - Escada tipo marinheiro e passarelas de descanso com guarda-corpo.

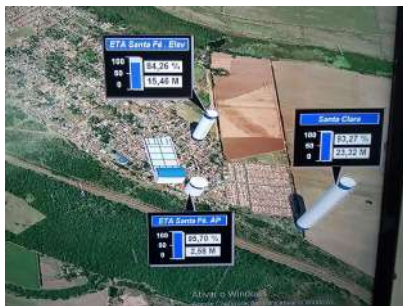
A medição de nível é por sistema de telemetria na sede do SAEP.

**Foto 1** - Tela do sistema de telemetria.
