**Relatório de Fiscalização** 222/2024

RELATÓRIO DE FISCALIZAÇÃO TÉCNICA DOS SISTEMAS DE ÁGUA E ESGOTO DO MUNICÍPIO DE  
SANTA RITA DO PASSA QUATRO

PRESTADOR: COMPANHIA ÁGUAS DE SANTA RITA – COMASA

Americana, outubro de 2024

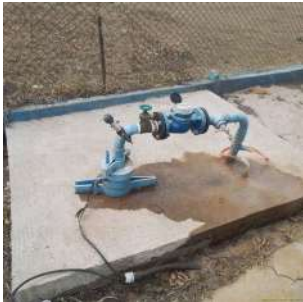
Foto 2 - Cavalete do poço Albinópolis

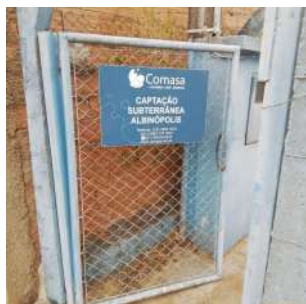
**Foto 1** - Placa de identificação**[CSB-2.5] - Ausência de laje de proteção**

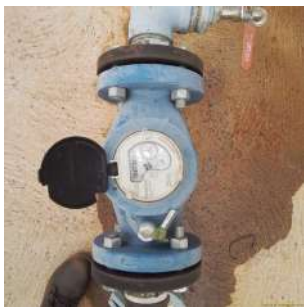
**Foto 1** - Macromedidor

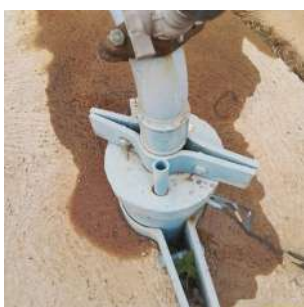
**Foto 1** - Tubo de medição de nível

Recomenda-se  
instalação de CAP no  
tubo de medição de  
nível.

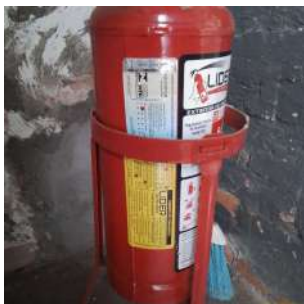
**Foto 1** - Extintor de incêndio dentro da validade**[CSB-2.14] - Ausência de automonitoramento dos parâmetros de qualidade da água**

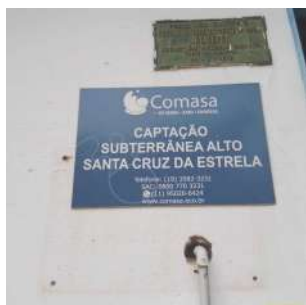
**Foto 1** - Placa de identificação

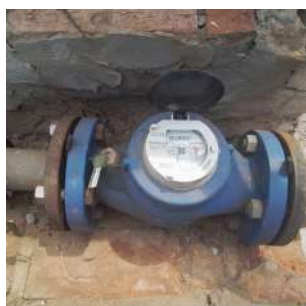
**Foto 1** - Macromedidor

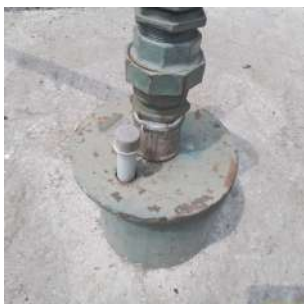
**Foto 1** - Tubo de medição de nível**[CSB-2.10] - Captação de água com outorga vencida**

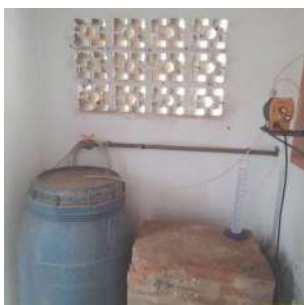
**Foto 1** - Dosagem Flúor

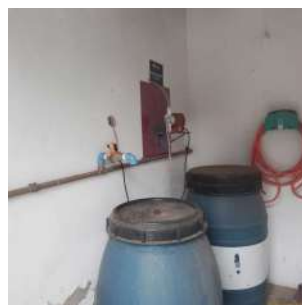
**Foto 2** - Dosagem Cloro**[CSB-2.16] - Produtos químicos vencidos**

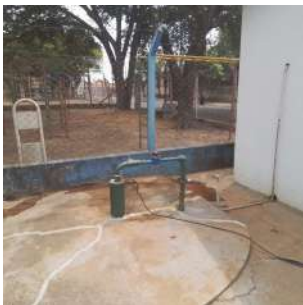
Foto 2 - Cavalete do poço de baixo Santa Cruz da Estrela

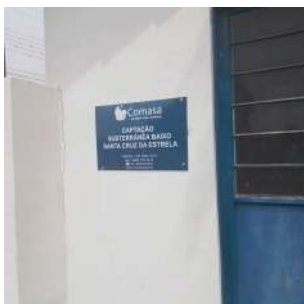
Foto 1 - Placa de identificação

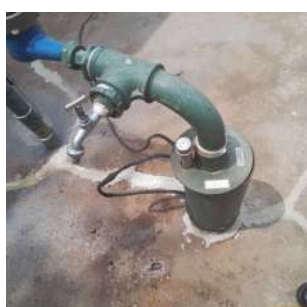
**Foto 1** - Tubo de medição de nível

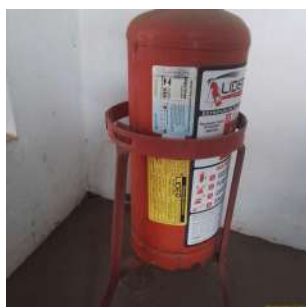
**Foto 1** - Extintor de incêndio dentro da validade**[CSB-2.14] - Ausência de automonitoramento dos parâmetros de qualidade da água**

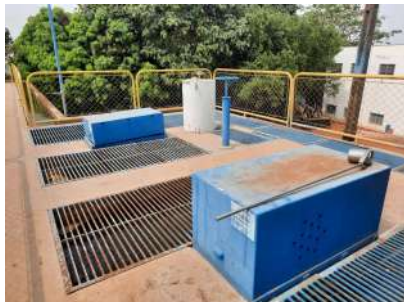
**Foto 3** - Floculadores

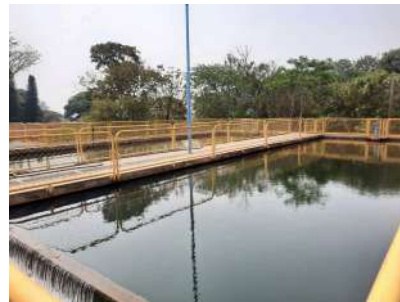
**Foto 4** - Decantadores

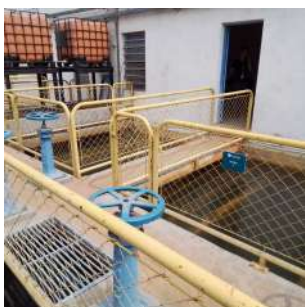
**Foto 5** - Filtros

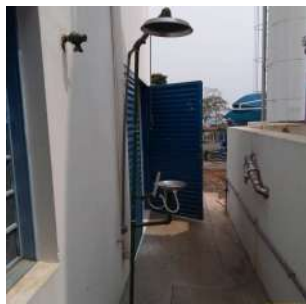
Há 2 chuveiros de emergência

**Foto 1** - Chuveiro de emergência

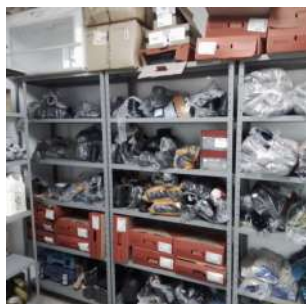
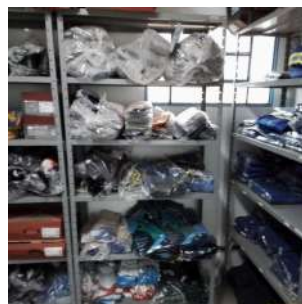
**Foto 1** - Estoque de EPI

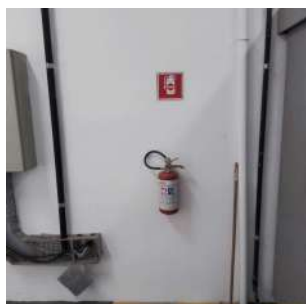
**Foto 1** - Extintor de incêndio**[ETA-5.6] - Ausência de identificação da área**

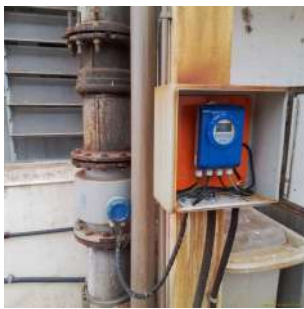
Foto 1 - Macromedidor ETA 1

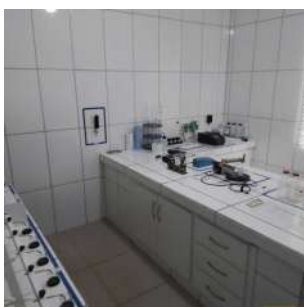
Foto 1 - Laboratório de análises

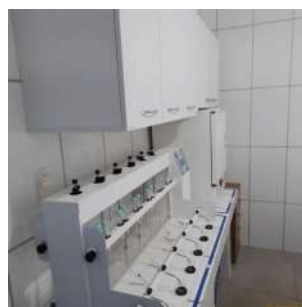
Foto 2 - Jar Test

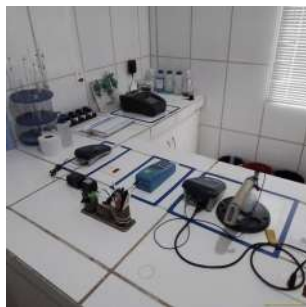
**Foto 3** - Equipamentos do laboratório

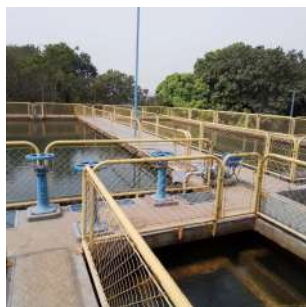
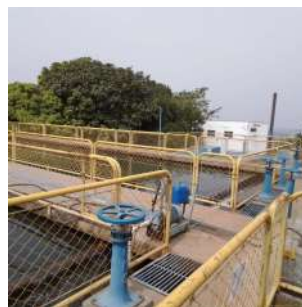
**Foto 1** - Guarda-corpos

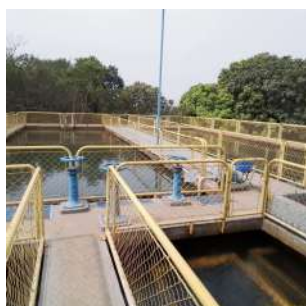
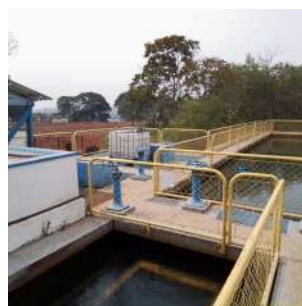
**Foto 1** - Guarda-corpos

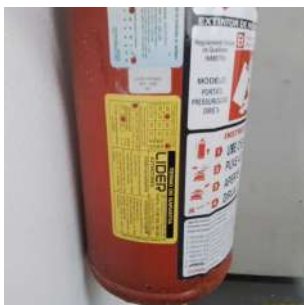
**Foto 1** - Extintor de incêndio dentro da validade**[ETA-5.15] - Não aplicação de Flúor à água tratada****Conforme****Fotos de [ETA-5.15]**

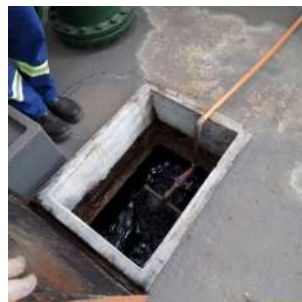
**Foto 2** - Ponto de dosagem**[ETA-5.16] - Não realização de desinfecção na água tratada****Conforme**

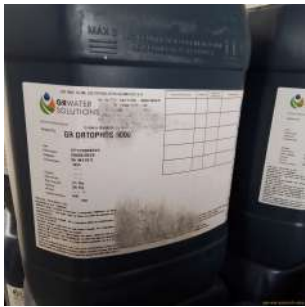
Foto 1 - Produto químico utilizado no tratamento, dentro da validade

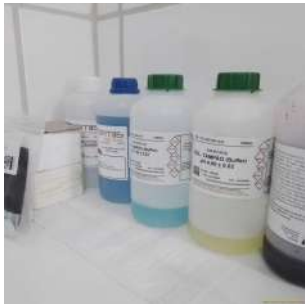
Foto 4 - Produtos químicos utilizados no laboratório, dentro da validade

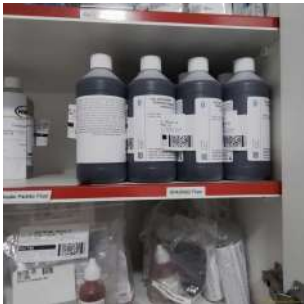
Foto 5 - Produtos químicos utilizados no laboratório, dentro da validade

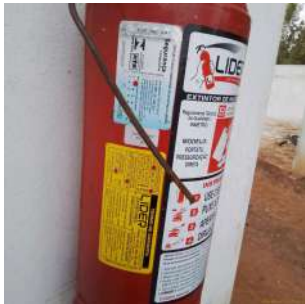
Foto 1 - Extintor de incêndio dentro da validade

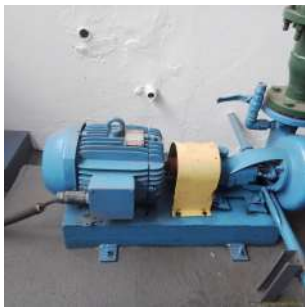
[EEA-4.7] Observações Possui selo mecânico

Foto 1 - Conjunto motobomba

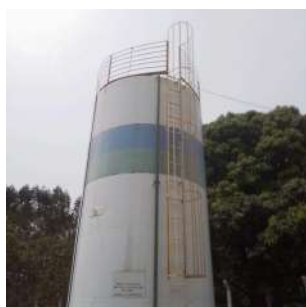
**Foto 1** - Guarda-corpos**[RES-6.7] - Inexistência de para-raios em reservatórios elevados**

Recomenda-se avaliar o estado de conservação dos guarda-corpos e

cobertura, bem como  
tomar as providências  
necessárias (pintura).

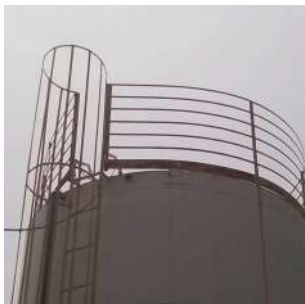
Foto 1 - Tubo extravasor.

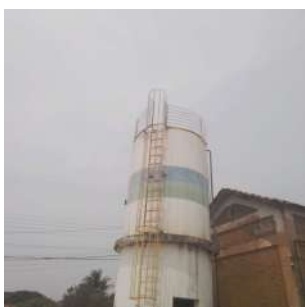
**Foto 1** - Guarda-corpos.

Recomenda-se avaliar o estado de conservação dos guarda-corpos e tomar as providências necessárias (pintura).

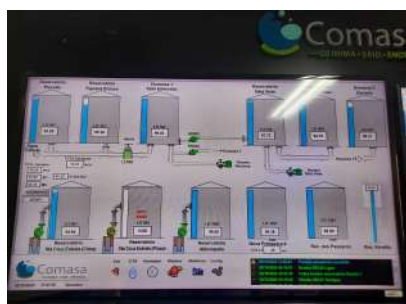
A medição de nível acontece por telemetria em CCO.

**Foto 1** - CCO

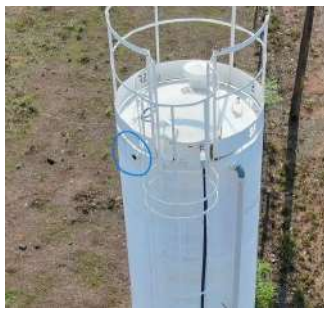
**[RES-6.9] - Inexistência de telas de proteção contra entrada de insetos e pequenos animais nas tubulações de ventilação**

Não Conforme

O tubo extravasor está sem tela de proteção.

**Foto 1** - Tubo extravasor.

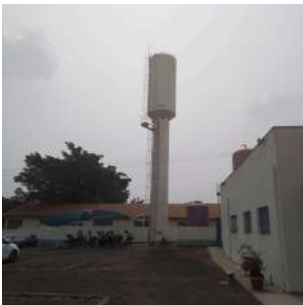
Foto 1 - Reservatório 22 de maio

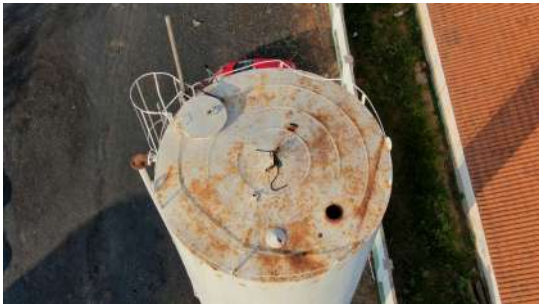
Foto 1 - Vista superior: tampa de inspeção próxima à escada.

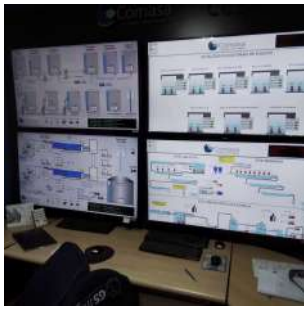
Possui telemetria.

**Foto 1** - Tela CCO.

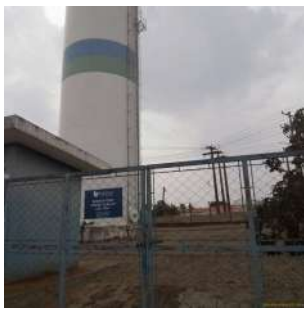
**Foto 1** - Reservatório Planalto

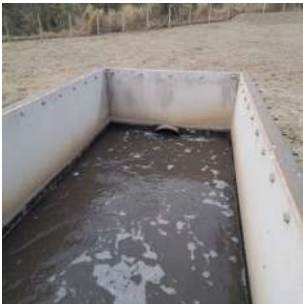
Foto 8 - Sistema de desidratação de lodo (fora de operação)
